**EKSPERTYZA TECHNICZNA
BUDYNKU DAWNEGO BROWARU
ZLOKALIZOWANEGO W OSTROWCU ŚWIĘTOKRZYSKIM
PRZY UL. SIENNIŃSKIEJ 54
nr. ew. działki 3/7**

**Miejskie Centrum Kultury
w Ostrowcu Świętokrzyskim**

Kielce, listopad 2007r.

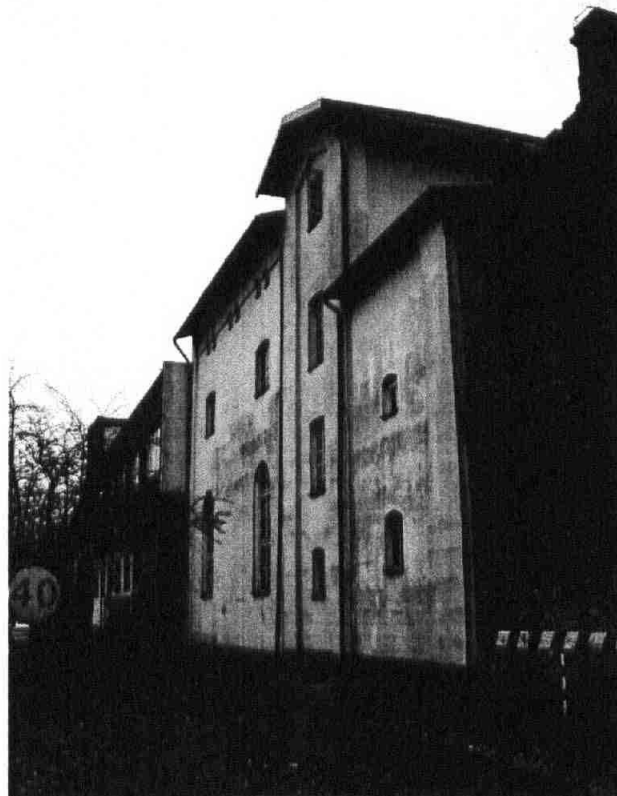
Fot. 1 Budynek dawnego browaru. Widok elewacji od strony ulicy Polnej. Otynkowane elewacje segmentu A i B który poddany został pracom remontowym z zabezpieczeniem elementów i układów konstrukcyjnych.

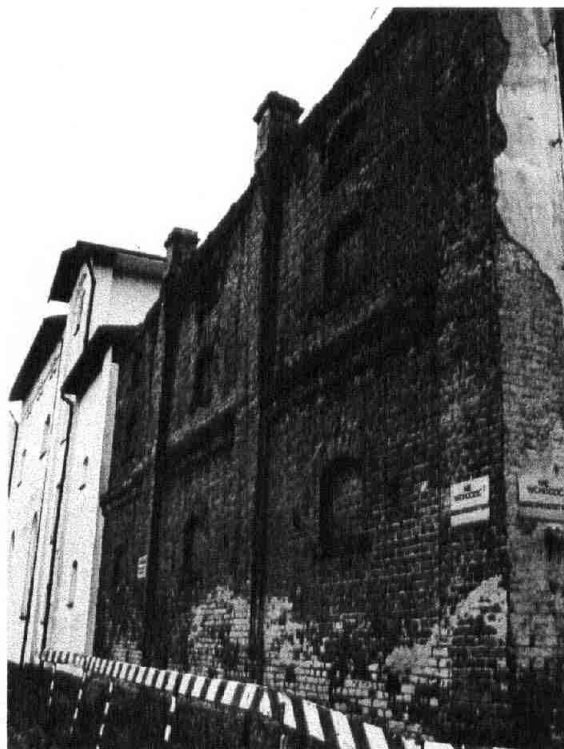
Fot. 2 Budynek dawnego browaru. Widok elewacji segmentu C od strony ulicy Polnej. Elewacja bez wypraw tynkarskich. Zniszczenia korozyjne ścian w dolnej części związane z zawilgoceniem murów.

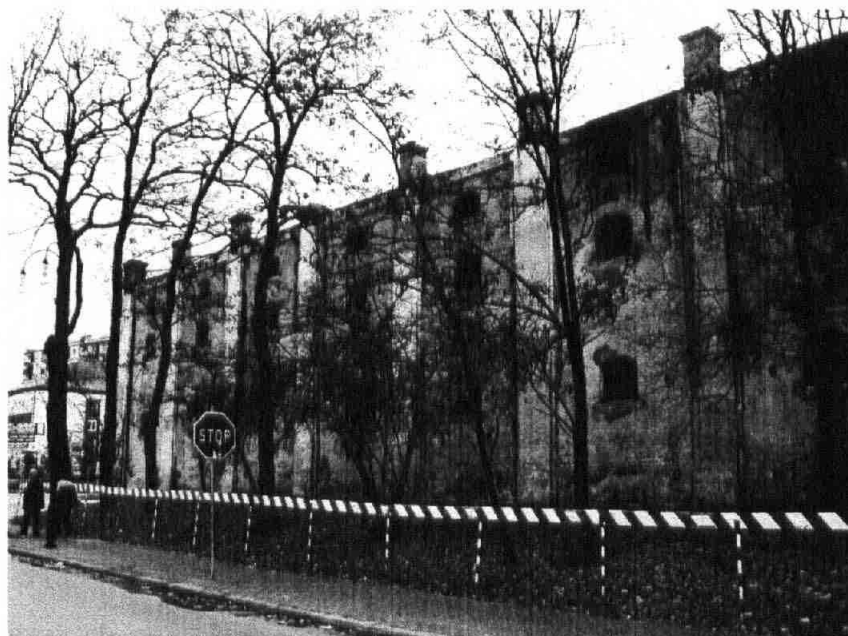
| Elewacja od strony ulicy Siennieńskiej | Elewacja wykazuje duże uszkodzenia tynków zewnętrznych. Zniszczone korozyjnie wyprawy tynkarskie utraciły całkowitą przyczepność do podłoża i pod oddziaływania warunków atmosferycznych odpadają od lica ściany. |

Fot. 3 Budynek dawnego browaru. Widok elewacji segmentu C od strony ulicy Sienniejskiej. Zniszczone korozyjne tynki zewnętrzne odpadające od podłoża. Stolarka okienna w stanie szczątkowym.

- rozebranie uszkodzonych dwóch kominów murowanych w segmencie C budynku
- rozebranie stalowego zadaszania rampy segmentu C wraz z uszkodzonym pokryciem,
- rozebranie uszkodzonego komina murowanego w segmencie D budynku
- usunięcie odpadających tynków na elewacji segmentu C i D od strony ulicy Siennieńskiej

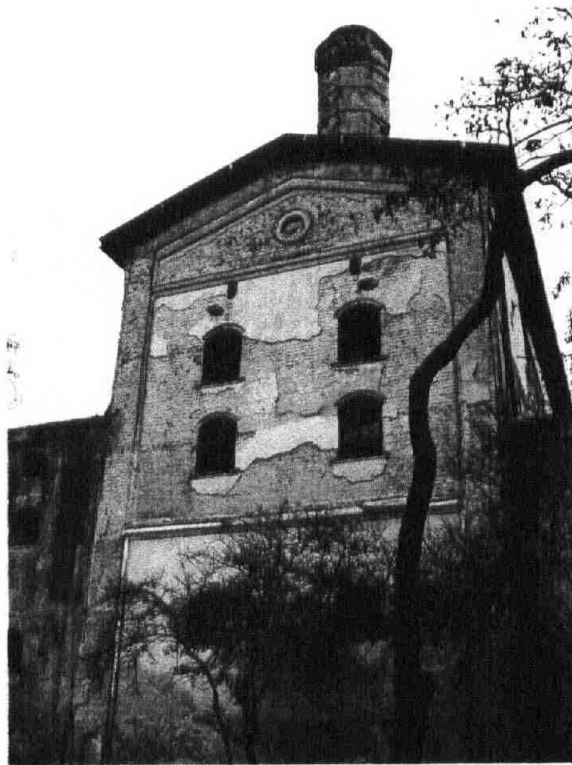
| Elewacja od strony ulicy Siennieńskiej | Elewacja wykazuje duże uszkodzenia tynków zewnętrznych. Zniszczone korozyjnie wyprawy tynkarskie utraciły całkowitą przyczepność do podłoża i pod wpływem oddziaływania warunków atmosferycznych odpadają od lica ściany. Z uwagi na znaczną wysokość stanowi to zagrożenie bezpieczeństwa osób trzecich. |

Fot. 4 Budynek dawnego browaru. Widok elewacji segmentu D od strony ulicy Siennieńskiej. Zniszczone korozyjne tynki zewnętrzne odpadające od podłoża. Stolarka okienna w stanie szczątkowym.

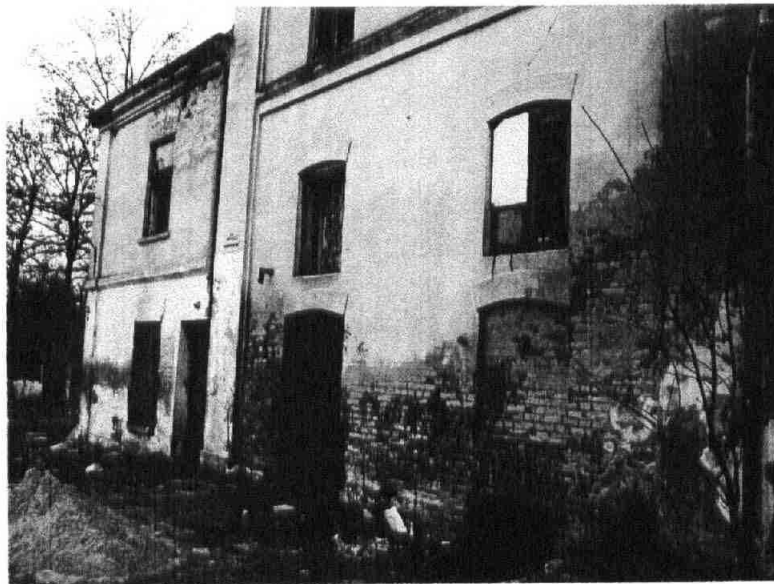
Fot. 5 Budynek dawnego browaru. Widok elewacji segmentu D i E od strony wewnętrznego dziedzińca. Zniszczone korozyjne tynki zewnętrzne w dolnej części. Stolarka okienna w stanie szczątkowym.

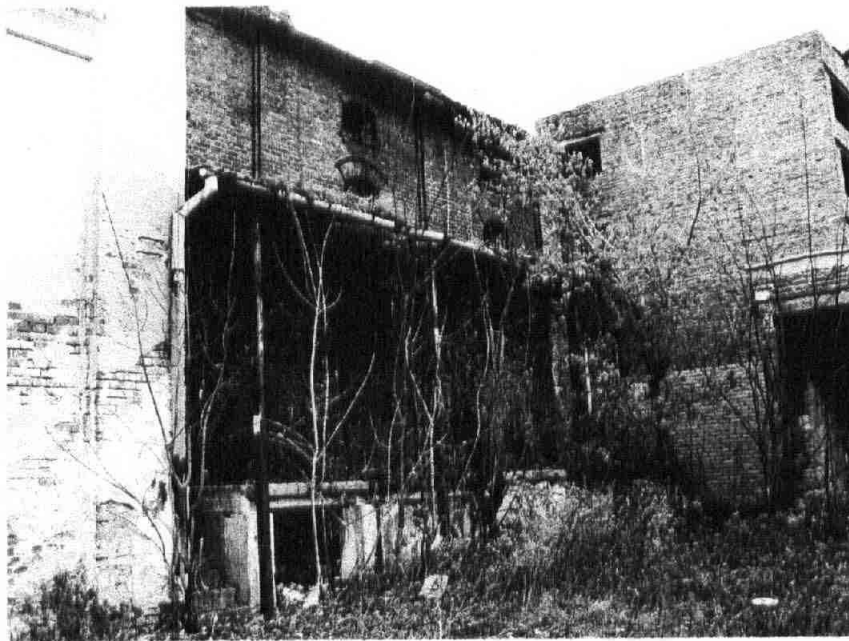
| dziedzińca | bez wypraw tynkarskich. Zadaszenie rampy wykazuje poważne uszkodzenia i kwalifikuje się do rozbiórki |

Fot. 6 Budynek dawnego browaru. Widok elewacji segmentu C i częściowo segmentu B od strony wewnętrznego dziedzińca. Uszkodzenia konstrukcji zadaszenia i pokrycia rampy zewnętrznej.

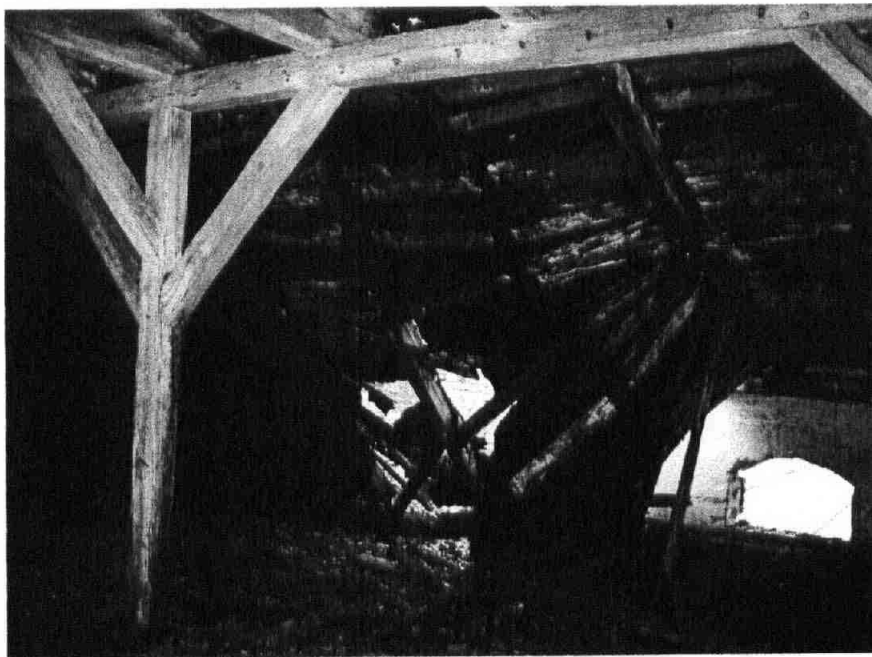
| Drewniana konstrukcja dachowa | Stan techniczny więźby dachowej bardzo zły. W części północnej wystąpiło zawalenie konstrukcji dachowej na skutek zniszczenia korozyjnego krokwi dachowych. Połać dachu uległa zawaleniu na powierzchni około 70 m ² . W dwóch miejscach występują stany awaryjne więźby związane z utratą ciągłości przez krokwie dachowe. Połać dachowe uległa częściowemu zawaleniu. Odkryte fragmenty budynku narażone są na bezpośrednie oddziaływanie czynników atmosferycznych. |

Fot. 7 Drewniana więźba dachowa nad segmentem C znajdująca się w stanie awaryjnym. Zniszczone całkowicie cztery krokwie i zawalona połać dachowa od strony zachodniej.

1. Rozebranie uszkodzonych elementów drewnianej więźby dachowej i połaci dachowej z usunięciem z budynku.
 $2,86 + 1,04 = 3,90\text{m}^3$
2. Zabezpieczenie folią lub papą połaci dachowej
 $138,0 + 17,62 + 29,05 = 148,67\text{m}^2$
3. Wzmocnienie istniejącej więźby dachowej drewnianymi ścianami stolcowymi (podwaliny, słupki, płatwie)
 - płatew podporowa 140x140mm
 $(3,64*0,14*0,14)*8 + (10,17*0,14*0,14)*2 + (9,79*0,14*0,14)*2 = 1,43\text{m}^3$
 - słupki 140x140mm
 $(2,48*0,14*0,14)*8 + (1,46*0,14*0,14)*8 + (2,50*0,14*0,14)*8 = 1,04\text{m}^3$
 - podwalina 140x140mm
 $(3,64*0,14*0,14)*8 + (10,17*0,14*0,14)*2 + (9,79*0,14*0,14)*2 = 1,43\text{m}^3$
4. Uzupełnienie krokwi drewnianych
 - krokwie 140x80mm
 $(0,14*0,08*5,45)*8 + (7,50*0,14*0,08)*8 = 2,00\text{m}^3$

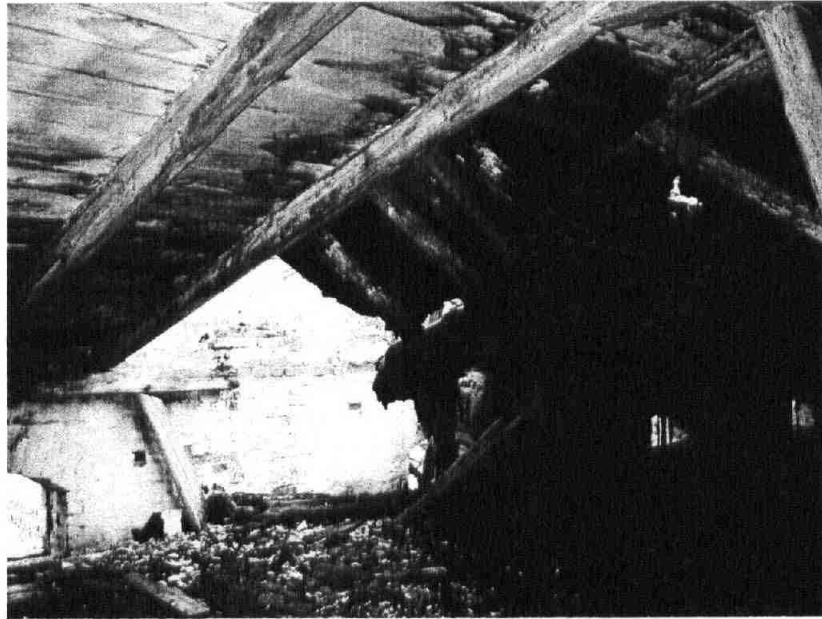
Fot. 8 Drewniana więźba dachowa nad segmentem C znajdująca się w stanie awaryjnym. Zniszczone całkowicie dwie krokwie i zawalona połać dachowa od strony wschodniej.

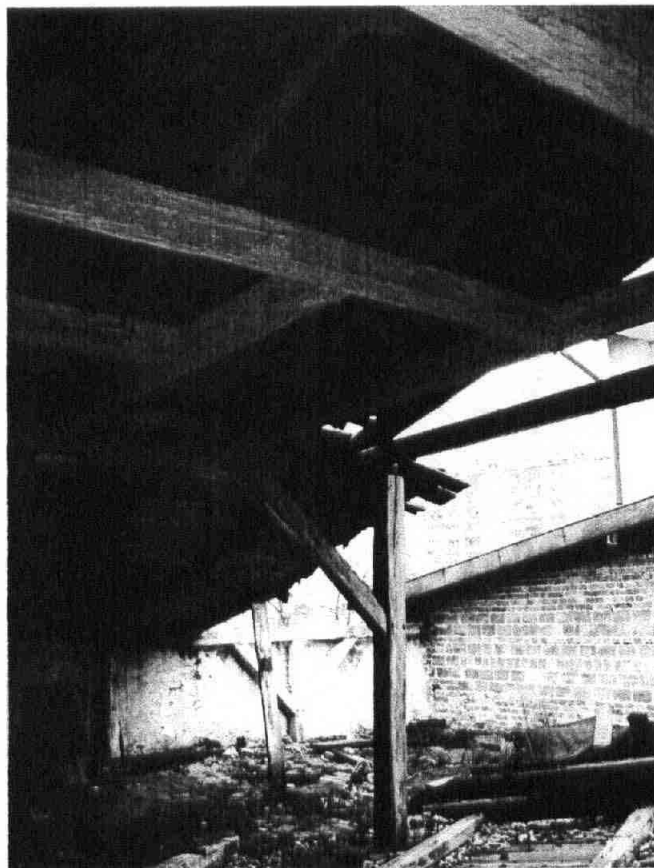
Fot. 9 Drewniana więźba dachowa nad segmentem C znajdująca się w stanie awaryjnym. Zniszczony całkowicie i zawalony fragment dachu od strony wschodniej przy segmencie B. Występuje zagrożenie zerwaniem pozostałej połaci dachowej w wyniku oddziaływania wiatru.

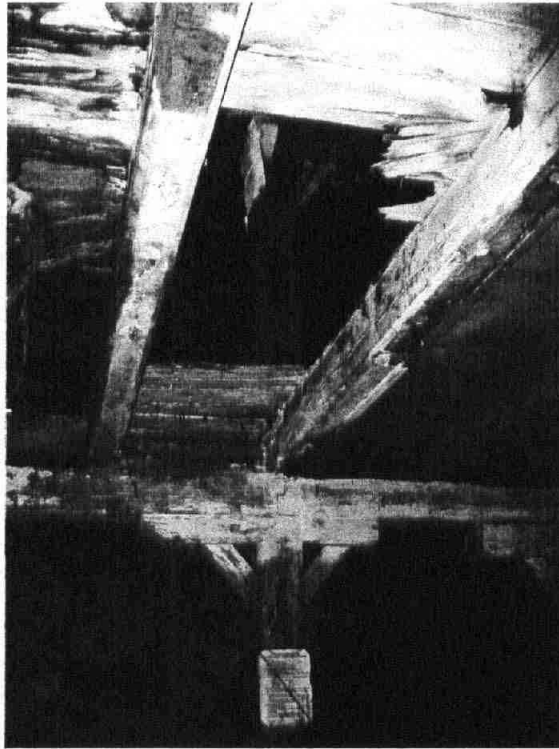
| drewniane nad parterem i piętrzem | uległy całkowitemu zniszczeniu i nie nadają się do użytkowania. Stanowią poważne zagrożenie zawaleniem pod wpływem ciężaru poruszających się osób. Belki stropowe pomimo zniszczenia korozyjnego wykazują odpowiednią nośność podobnie jak drewniane konstrukcje podciągów i słupów. Konstrukcje stropowe kwalifikują się do rozebrania. |

Fot. 10 Drewniana konstrukcja stropowa w segmencie C. Drewniane podciagi oraz belki stropowe nie wykazują stanu zagrożenia konstrukcyjnego. Całkowicie zniszczona konstrukcja drewnianej podłogi uniemożliwia komunikację i stwarza zagrożenie bezpieczeństwa życia i zdrowia.

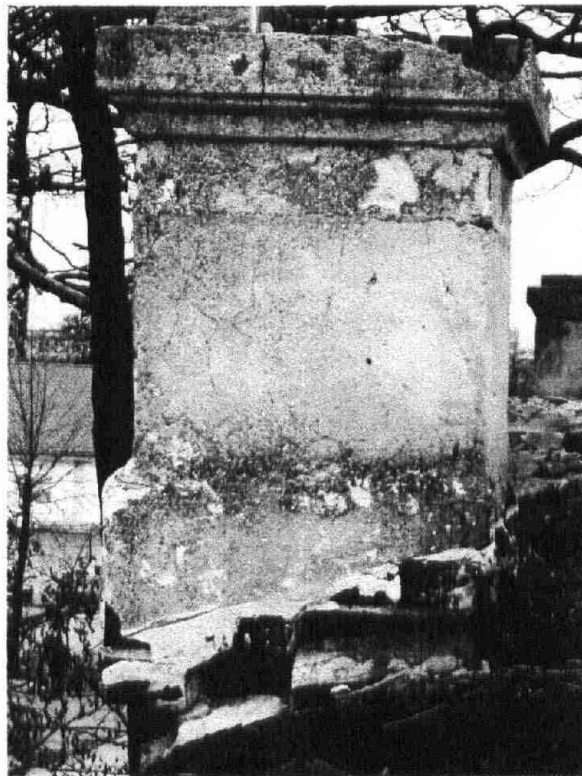
| Kominy, ścianki attykowe | Dwa uszkodzone kominy stwarzają zagrożenie ubezpieczenia eksploatacyjnego grożąc zawaleniem i spadnięciem na teren wokół budynku. Wymagają pilnej rozbiórki. |

Fot. 11 Uszkodzony komin na segmencie C stwarzający zagrożenie zawaleniem.

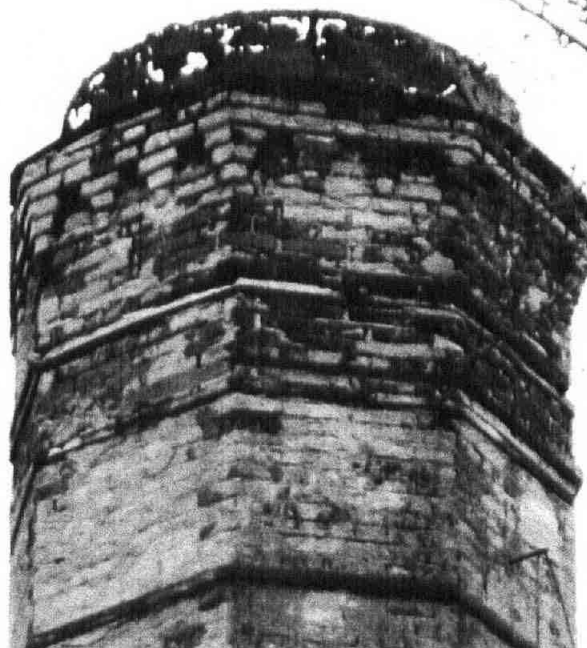
Fot. 12 Murowany komin suszarni. Stan techniczny komina nie budzi zastrzeżeń.
Uszkodzenia korozyjne części głowicowej.

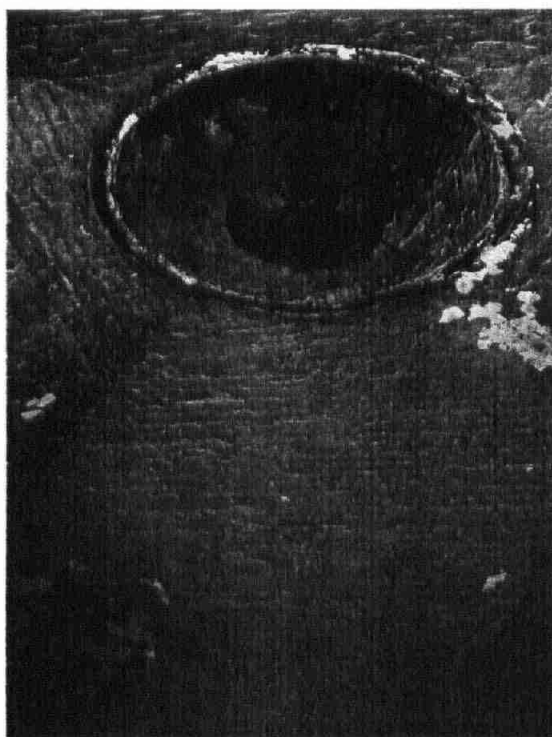
| Komin sklepienie komina | murowany podstawy | Murowana konstrukcja podstawy komina w postaci czteropolowego sklepienia klasztornego znajduje się w dobrym stanie technicznym. W dobrym stanie technicznym znajduje się również murowany trzon komina pomimo uszkodzeń korozyjnych części głowicowej. Nie stwierdzono zagrożenia bezpieczeństwa konstrukcyjnego i eksploatacyjnego. |

Fot. 13 Murowana konstrukcja podporowa komina w postaci czteropolewego sklepienia
klasztornego w dobrym stanie technicznym.

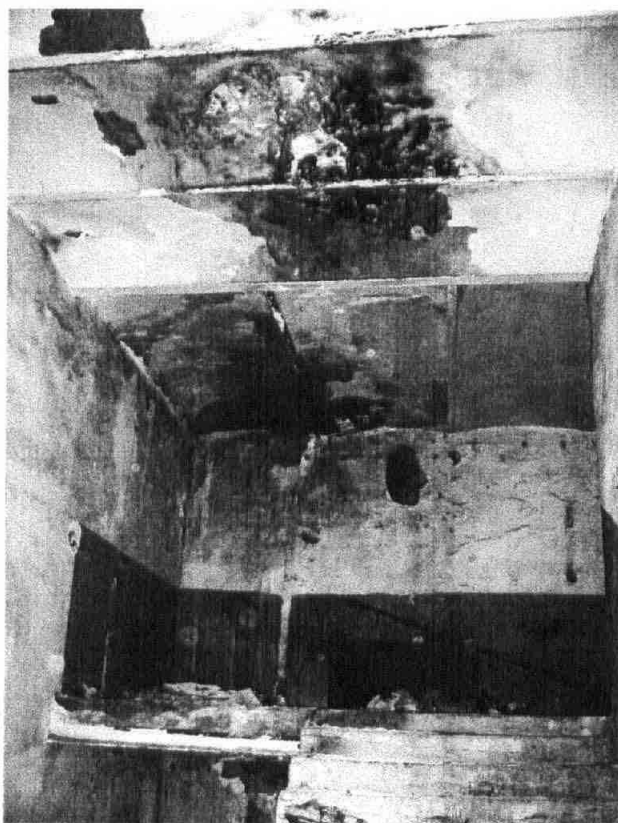
| Klatka schodowa | | Biegi schodowe kamienne wykazuje liczne ubytki i uszkodzenia. Spoczniki klatki schodowej w postaci stropów odcinkowych nie wykazują zagrożenia konstrukcyjnego. Brak balustrad stwarza zagrożenie eksploatacyjne. |

Fot. 14 Zniszczenia i uszkodzenia stropów odcinkowych klatki schodowej w segmencie D. Nie występuje zagrożenie bezpieczeństwa konstrukcyjnego. Klatka schodowa pozbawiona balustrad stwarza niebezpieczeństwo poruszania się.
