PROJEKT WYKONAWCZY

Temat: **LIKWIDACJA PODZIEMNEGO POMIESZCZENIA PO SKŁADZIE
OPAŁU PRZY BUDYNKU WIELORODZINNYM MICKIEWICZA 20
W OSTROWCU ŚWIĘTOKRZYSKIM**

1. Inwentaryzacja stanu istniejącego
2. Ocena techniczna budowli
3. Projekt rozbiórki

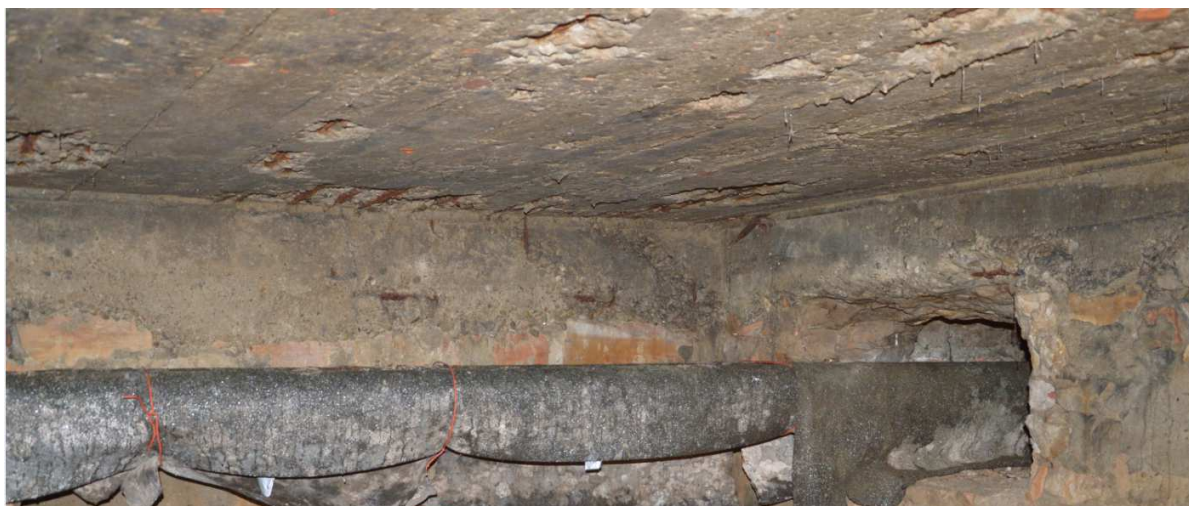
Płyta stropowa w pomieszczeniu posiada objawy zniszczenia w postaci nieznacznych odprysków betonu oraz skorodowań stali. Głównymi objawami zniszczenia są skorodowane odsłonięte pręty zbrojeniowe. Jest to efekt wadliwego wykonania płyty (zbyt mała grubość otuleni) oraz zbyt wilgotnego środowiska w skutek braku prawidłowej izolacji stropu. Na płycie widoczne są ślady przesiąkania wody w postaci wysolin oraz plam wilgoci. Ogólnie można uznać iż płyta jest w stanie dobrym.

fot. Stan techniczny płyty z widocznymi drobnymi odpryskami

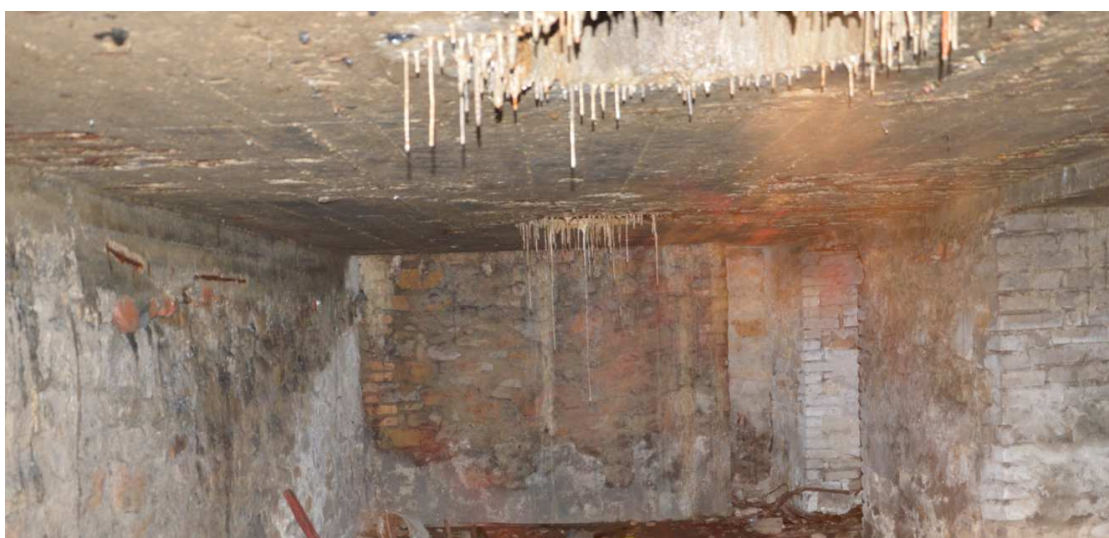
Na płycie stropowej brak objawów ugięć czy pęknięć. Płyta posiada bardzo dużą grubość oraz niewielką rozpiętości w świetle podpór co sprawia że nie jest narażona na duże naprężenia od czynników zewnętrznych. Płyta nie wymaga żadnych zabiegów naprawczych i interwencyjnych. Jedynym czynnikiem destrukcyjnym jest przedostająca się woda opadowa.

fot. efekt działania wody widoczny w obrębie włazów

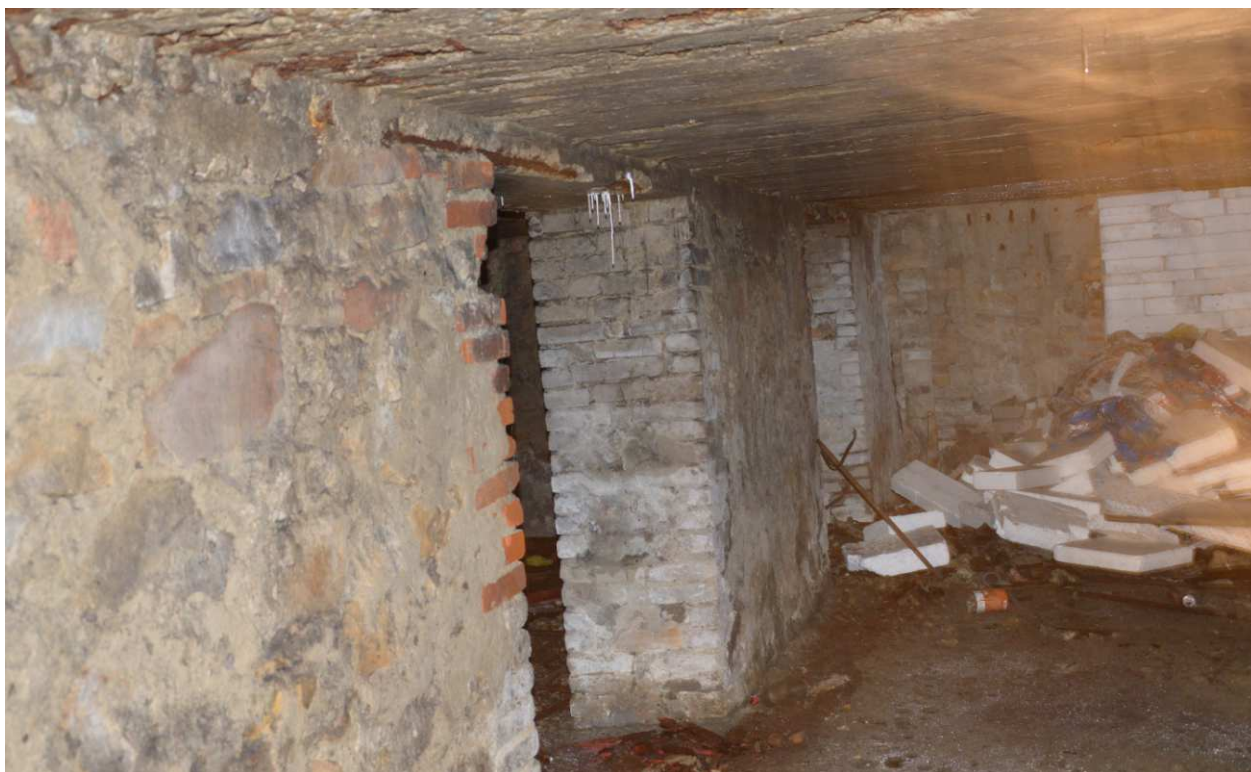
Słup podpierający płytę stropową występuje w postaci ściany murowanej. Ze względu na jego gabaryty zewnętrzne może on przenosić obciążenia dużo większe niż pochodzące od zabudowanej płyty stropowej. W trakcie wizji stwierdzono iż poza zawilgoceniem stan techniczny słupa nie wzbudza zastrzeżeń.

fot. Stan techniczny słupa - bez objawów zniszczenia.

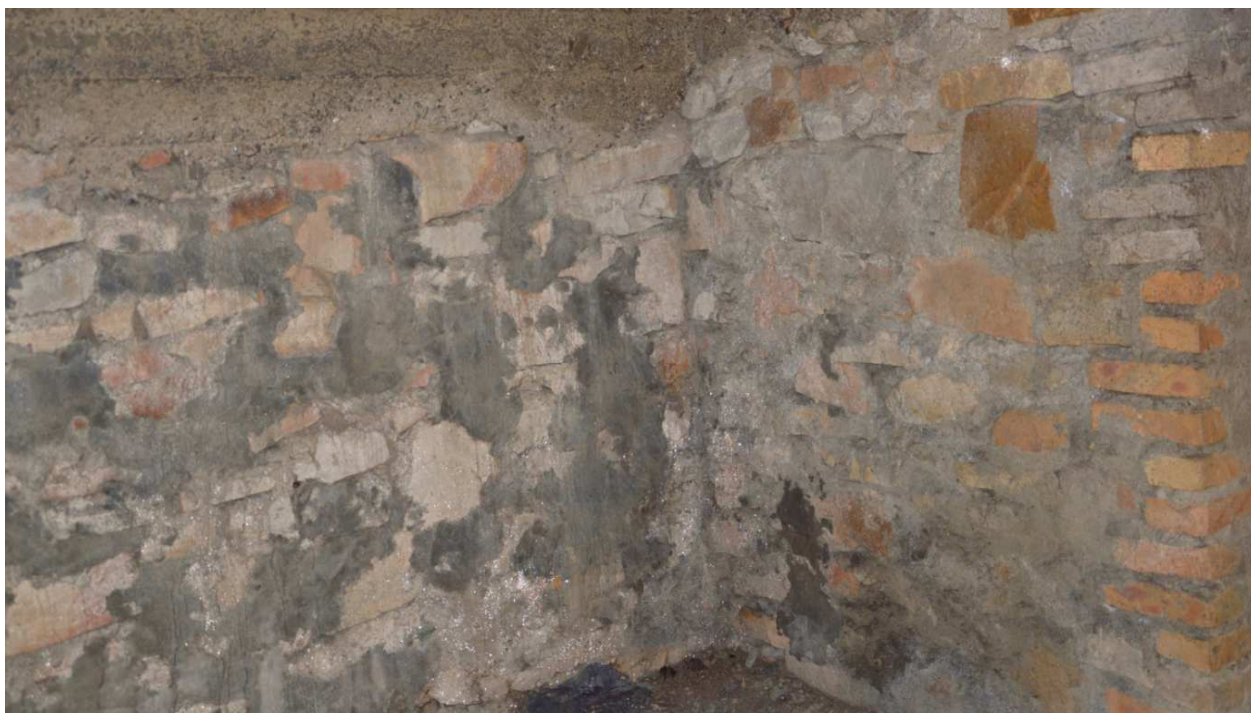
Zewnętrzne ściany konstrukcyjne pomieszczenia wykonane są jako mur kamienia łamanego. Zastosowano piaskowiec biały łączony na spoiwo cementowe (zaprawa murarska). Ściany posiadają grubość ok. 40 cm. Ściany zakończone są wieńcami obwodowymi połączonymi monolitycznie z wieńcem płyty stropowej. Ściany konstrukcyjne obydwu pomieszczeń znajdują się w bardzo dobrym stanie technicznym. Brak jest widocznych objawów zniszczenia mechanicznego oraz korozji chemicznej. Spoiny znajdują się w stanie bardzo dobrym, zaprawa nie uległa zwapnieniu nie występują oznaki jej wypłukiwania. Ściany nie posiadają izolacji pionowej dlatego w części przy posadzkowej wykazują objawy znacznego zawilgocenia w skutek podciągania kapilarnego wody nagromadzonej w pomieszczeniu. Ściany poddano niewielkim naprawom poprzez wzmocnienie zaprawą cementową.

fot. stan techniczny ścian pomieszczenia – brak widocznych uszkodzeń, ślady napraw.
