Kielce dn. 16 kwietnia 2010 r.

## Ostrowiecki Browar Kultury

Uwarunkowania historyczne oraz wytyczne  
konserwatorskie dla terenu objętego inwestycją

*Opracował: mgr inż. arch. Marek Pak*

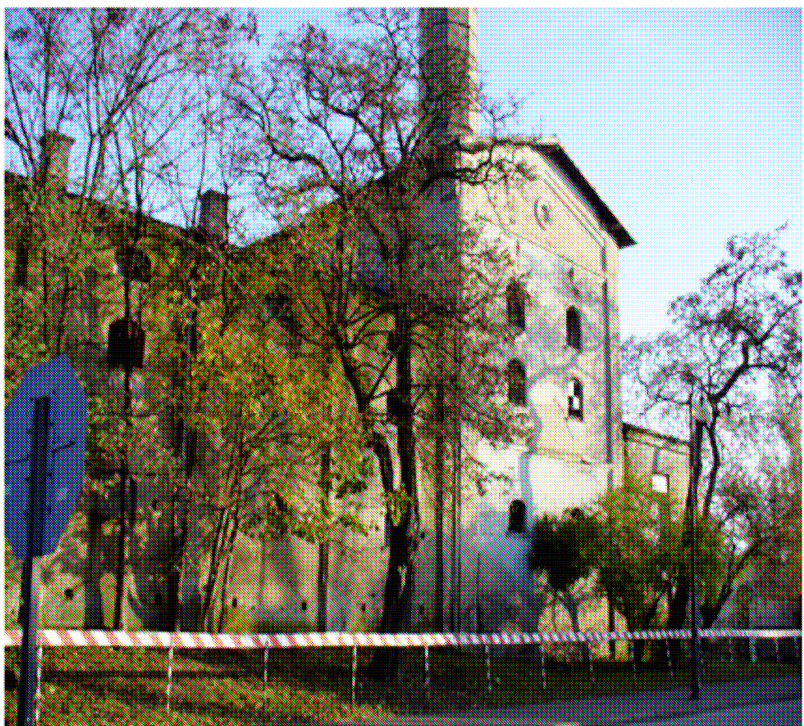
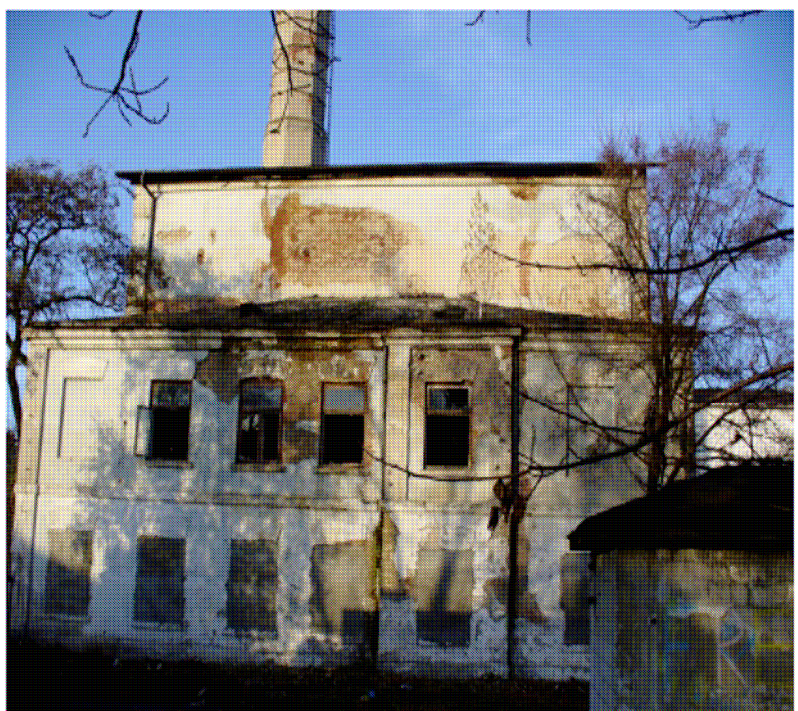
### 5.1. Budynek „A” – Suszarnia wraz z częścią administracyjną.

Zlokalizowany przy ul. Siennieńskiej, na planie prostokąta, murowany z cegły ceramicznej, otynkowany, czterokondygnacyjny, podpiwniczony, w części administracyjnej jednopiętrowy, Nakryty w części wyższej dachem dwuspadowym o niewielkim pochyleniu, w części niższej dachem pulpitowym.

Nad całością góruje murowany komin suszarni. Na podstawie ikonografii stwierdzono, że pierwotnie budynek był nieotynkowany, z odkrytym wątkiem ceglany.

Tynkowany był jedynie komin. Zmiana nastąpiła prawdopodobnie podczas remontu w połowie lat pięćdziesiątych.

Jako, że ta część posiada unikalne rozwiązania przestrzenne związane z technologią suszarni zaleca się zachowanie tego układu oraz przywrócenie elewacji budynku do stanu pierwotnego (skucie tynków i oczyszczenie elewacji ceglanej). Nie należy też wprowadzać wyraźnych zmian w bryle budynku.

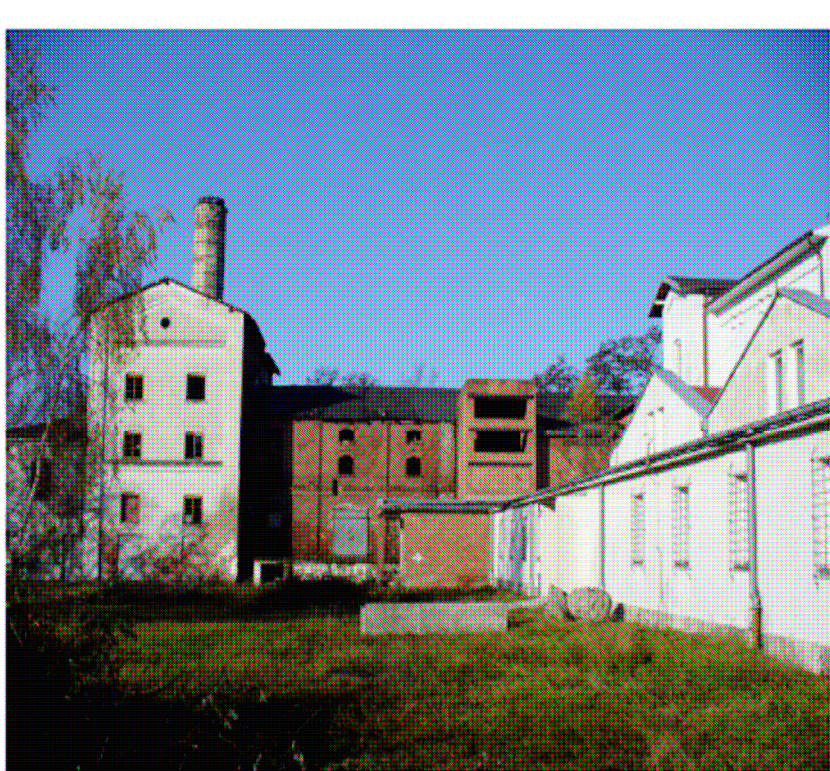
### **5.2. Budynek „B1” – budynek magazynu**

usytuowany przy ul. Siennieńskiej, w części szczytowej od północy do ul. Polnej. Od południa przylega bezpośrednio do budynku „A”. (suszarni). Główny korpus założony na planie prostokąta, trzykondygnacyjny, podpiwniczony, murowany z cegły ceramicznej. Dach dwuspadowy konstrukcji drewnianej kryty papą. Z budynkiem „C” połączony prostokątnym w planie łącznikiem.

W związku ze znacznym stopniem degradacji budynku dopuszcza się daleko idące zmiany tak w bryle jak i w funkcji. Zachowany powinien zostać charakter obiektu spójny dla całego założenia, oraz wysokość i zewnętrzna linia zabudowy.

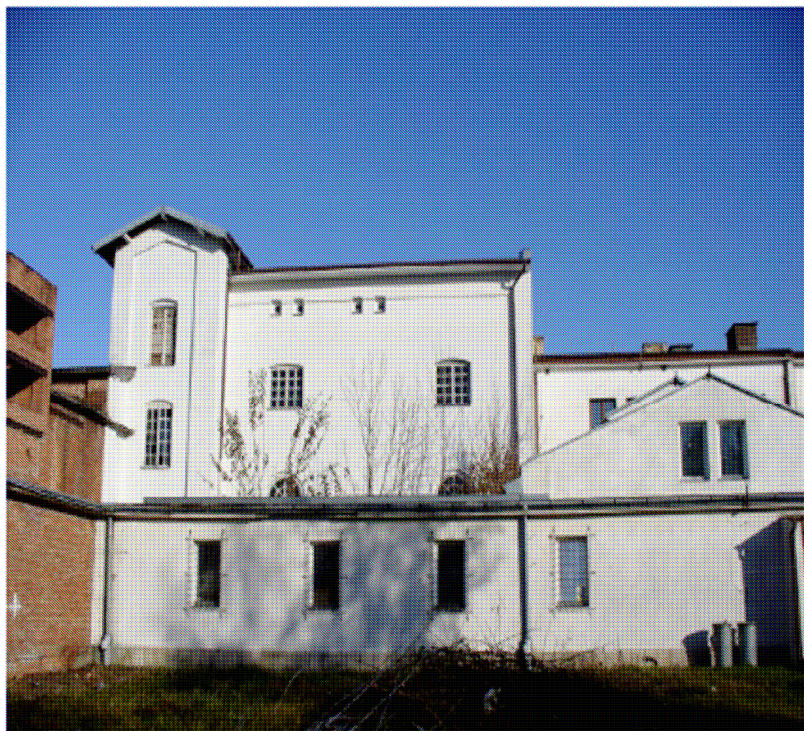
### 5.3. Budynek „B2” – dawna słodownia

budynek zbudowany na planie prostokąta, usytuowany w linii zabudowy północnej pierzei zespołu browaru, od strony ul Polnej, pomiędzy segmentami „C” i „B1”. Murowany z cegły pełnej, otynkowany,

Sugerowane zachowanie istniejącej bryły budynku, przy jednoczesnym powiązaniu formalnym z resztą kompleksu.(materiał, rytm otworów podziały pionowe i poziome)

Z uwagi na charakter inwestycji dopuszcza się daleko idące zmiany w układzie funkcjonalnym.

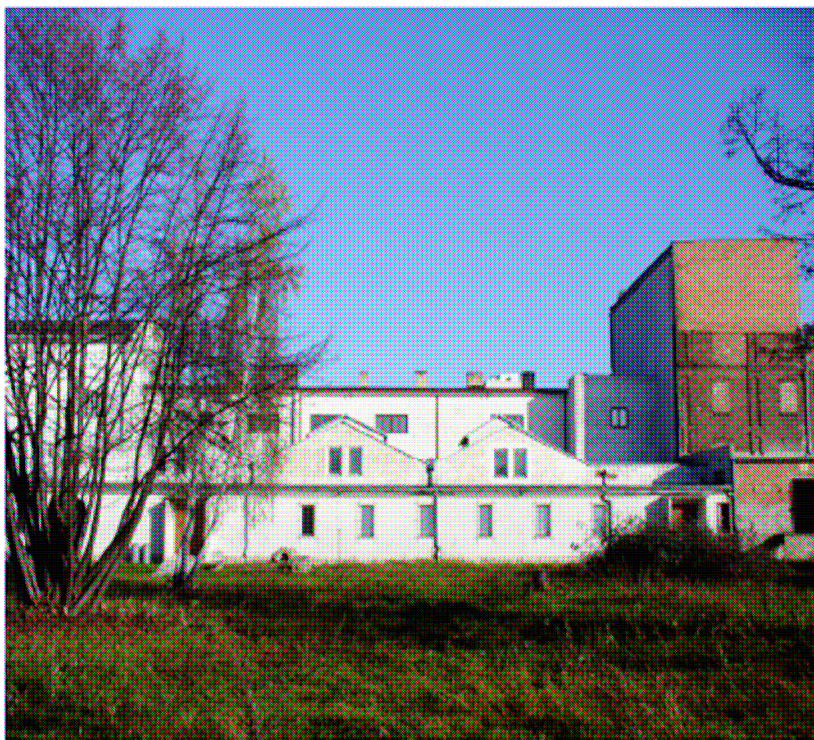
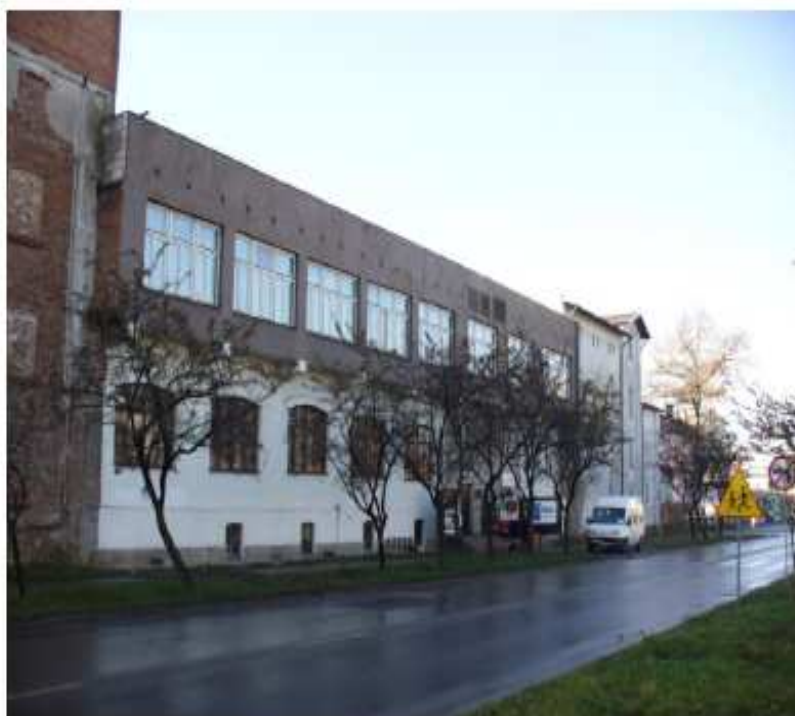
#### **5.4. Budynek „C” – dawna warzelnia piwa**

budynek usytuowany w północnej pierzei zabudowy dawnego browaru, przy ul. Polnej,. Murowany z cegły ceramicznej, na planie prostokąta, dwukondygnacyjny z salą w suterenie od strony wschodniej. Ten fragment przeszedł znaczne przekształcenia w latach 90 –tych. Został przebudowany na pomieszczenia administracyjne Miejskiego Centrum Kultury i Biura Wystaw Artystycznych

Z uwagi na znaczne przekształcenia tego segmentu zaleca się jedynie doprowadzenie do formy spójnej w charakterze z resztą zespołu.

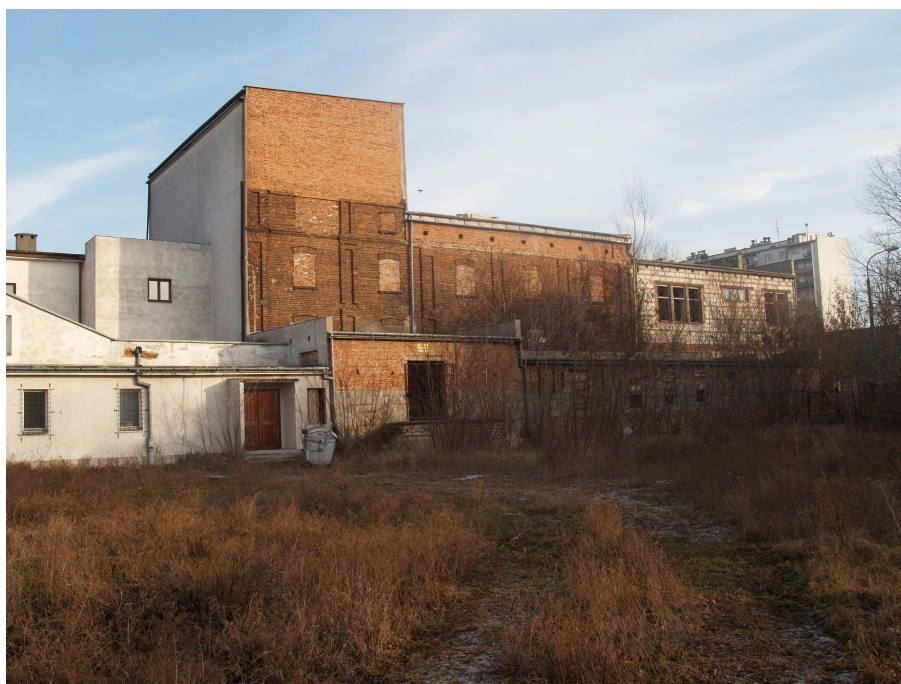
**5.5. Budynek „D” – dawny magazyn zbożowy (elewator)**

budynek usytuowany na wschodnim przedłużeniu północnej pierzei przy ul. Polnej, zespolony z budynkiem „D”. Murowany z cegły ceramicznej, na planie prostokąta, nie otynkowany, podpiwniczony, 3 –kondygnacyjny.

Wnętrze gruntownie przebudowane z przeznaczeniem na salę teatralną obecnie w stanie surowym.

Podobnie jak w przypadku budynku „D”, z uwagi na daleko idące przekształcenia obiektu zaleca się jedynie utrzymanie w charakterze miejsca oraz zachowanie istniejącej linii zabudowy i wysokości.

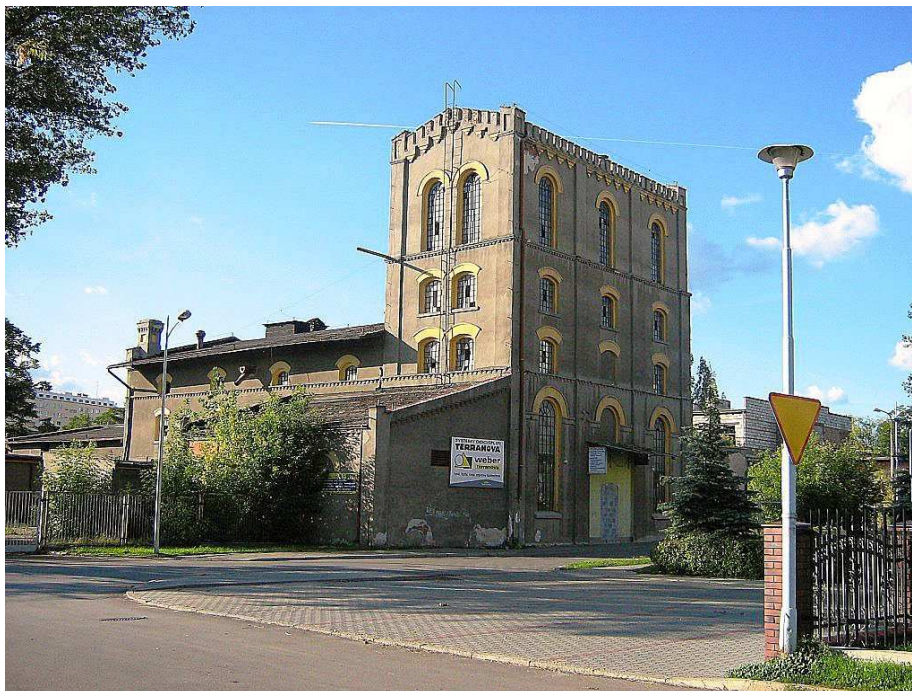
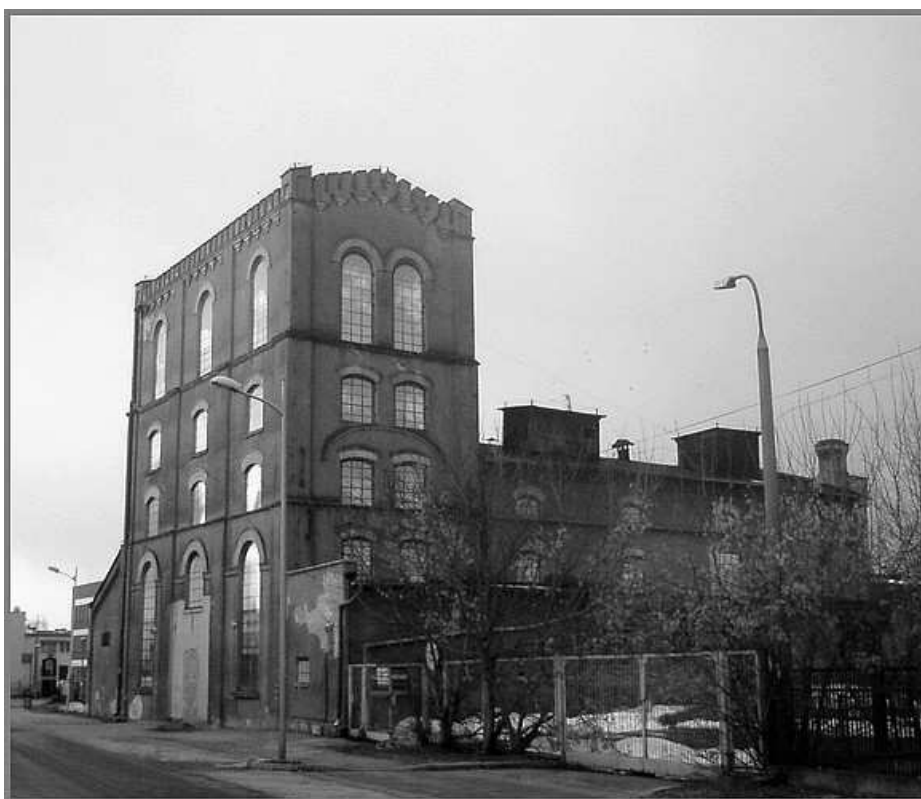
**5.7. Budynek „F” - młyn**

Usytuowany przy ul. Adama Wardyńskiego, Murowany z cegły ceramicznej, otynkowany, przykryty dwuspadowymi dachami o konstrukcji drewnianej. Tworzą go dwa segmenty o różnej wysokości: wschodni o 4 nierównych kondygnacjach i zachodni - 3 kondygnacje.

Na fasadach zastosowano ciekawy detal architektoniczny.

Młyn wybudowany został łącznie z browarem (działka wyodrębniona po nacjonalizacji browaru nr ew. 36.2-3/4) w latach 1908 -1910. W latach 60 -tych dobudowano od północy parterową portiernię i pomieszczenie wagi, a od zachodu parterowy budynek administracyjny. Budynek znajduje się w dobrym stanie technicznym za wyjątkiem stropów zdewastowanych przy demontażu urządzeń młynarskich.

Budynek do zachowania, ze szczególną dbałością o detal architektoniczny.

Według ikonografii w pierwotnej formie budynek był nieotynkowany, zatem uzasadniona wydaje się opcja usunięcia tynku i powrotu do stanu pierwotnego.

Zalecane jest również rozebranie współczesnych dobudówek.
