# ZAŁĄCZNIK NR 3

INWENTARYZACJA DRÓG ROWEROWYCH  
NA TERENIE MIASTA OSTROWCA ŚWIĘTOKRZYSKIEGO  
OPRACOWANA W RAMACH  
ROWEROWEGO PLANU DLA MIASTA  
OSTROWCA ŚWIĘTOKRZYSKIEGO

WRZESIEŃ 2023

Inwentaryzacja dróg rowerowych na terenie miasta Ostrowca Świętokrzyskiego została wykonana w dniach 11-14 maja 2023 roku w ramach opracowania *Rowerowego Planu dla Miasta Ostrowca Świętokrzyskiego*.

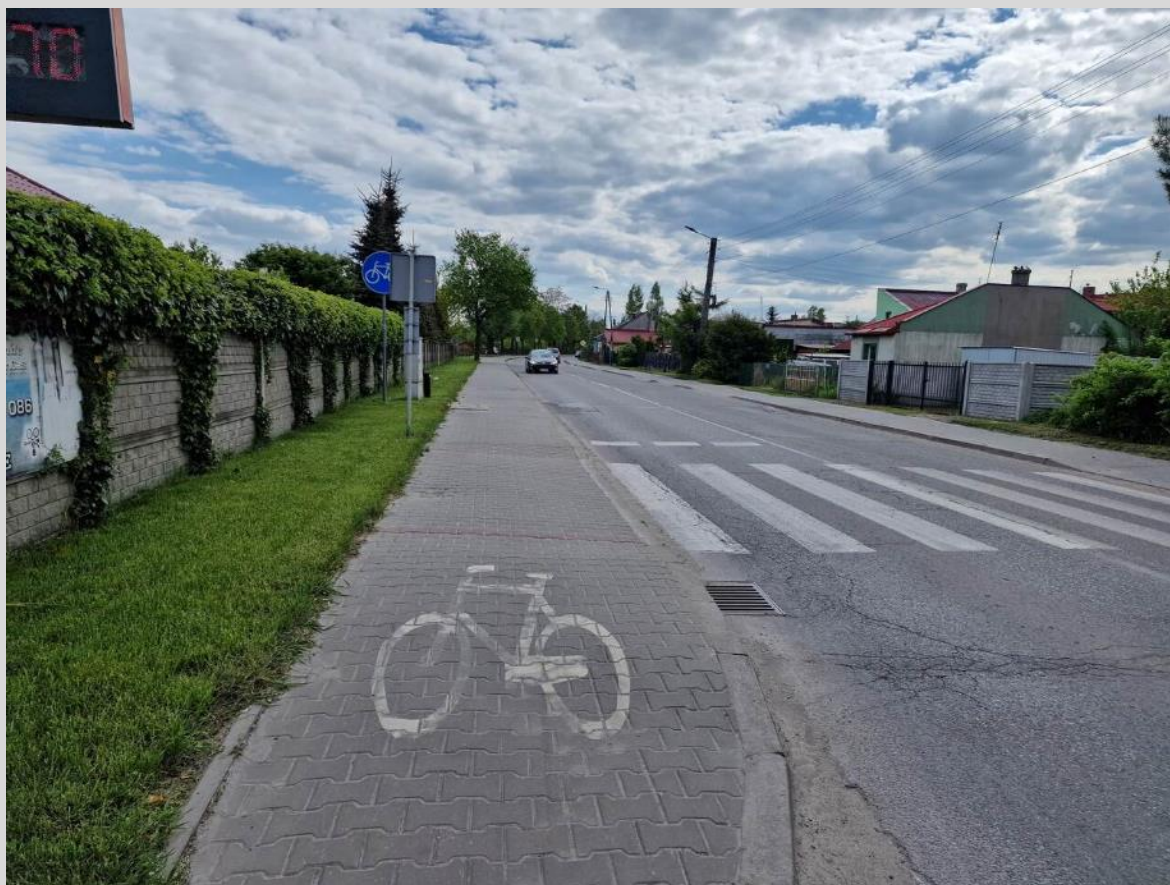
### 2.1 Lokalizacja 1: ul. Stefana Żeromskiego

Droga rowerowa wydzielona z chodnika o długości ok. 650 m i średniej szerokości ok. 2 m, niepołączona z innymi drogami rowerowymi i ciągami pieszo-rowerowymi (brak ciągłości), o nawierzchni z kostki betonowej, oznakowanie pionowe w stanie dobrym, oznakowanie poziome w stanie dobrym.

Nawierzchnia posiada zdeformowania, należy monitorować jej stan. Wyjazd z posesji w innym kolorze kostki co może sugerować pierwszeństwo użytkowników włączających się do ruchu (wprowadzać w błąd), oznakowanie pionowe i poziome do weryfikacji, objazd przystanku wymaga przebudowy.

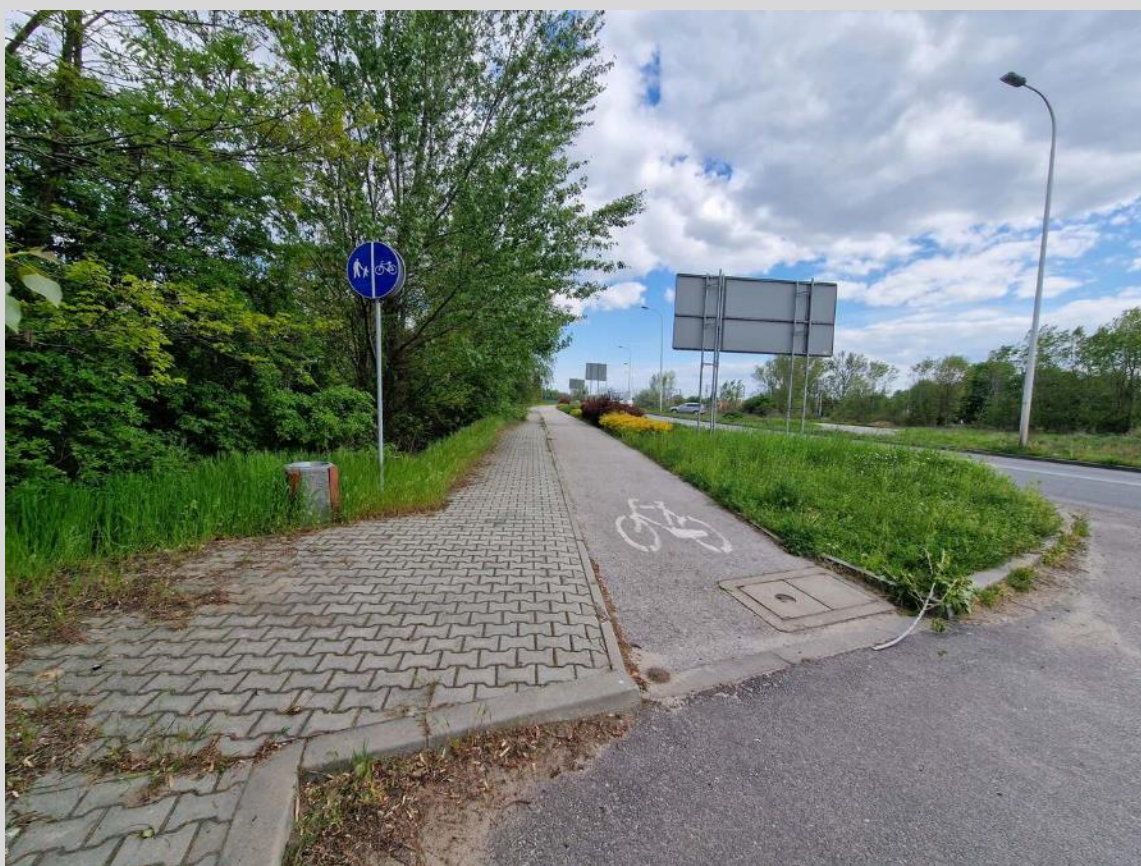
## 2.2 Lokalizacja 2: aleja 25-lecia Wolności

Ciąg pieszo-rowerowy o długości ok. 2130 m i średniej szerokości ok. 2 m, niepołączony z innymi drogami rowerowymi i ciągami pieszo - rowerowymi (brak ciągłości). Ciąg rowerowy o nawierzchni asfaltowej, a pieszy o nawierzchni wykonanej z kostki betonowej. Oznakowanie pionowe i poziome w stanie dobrym.

Nawierzchnia - miejscowo posiada pęknięcia i zdeformowania, należy monitorować jej stan. Na całej długości ciągu pieszo-rowerowego występują porosty trawy, które należy usunąć. Część drzew i krzewów znajduje się w skrajni ciągu co zagraża bezpieczeństwu użytkowników.

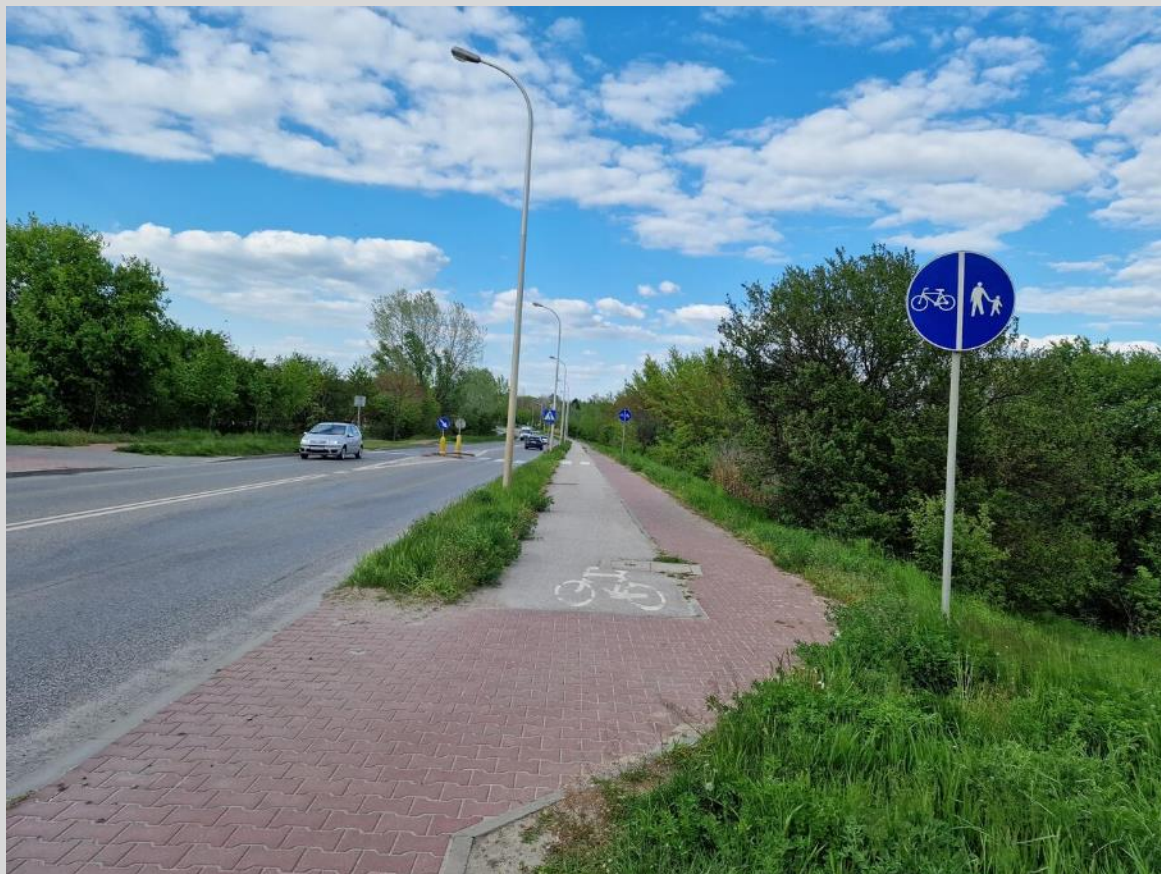
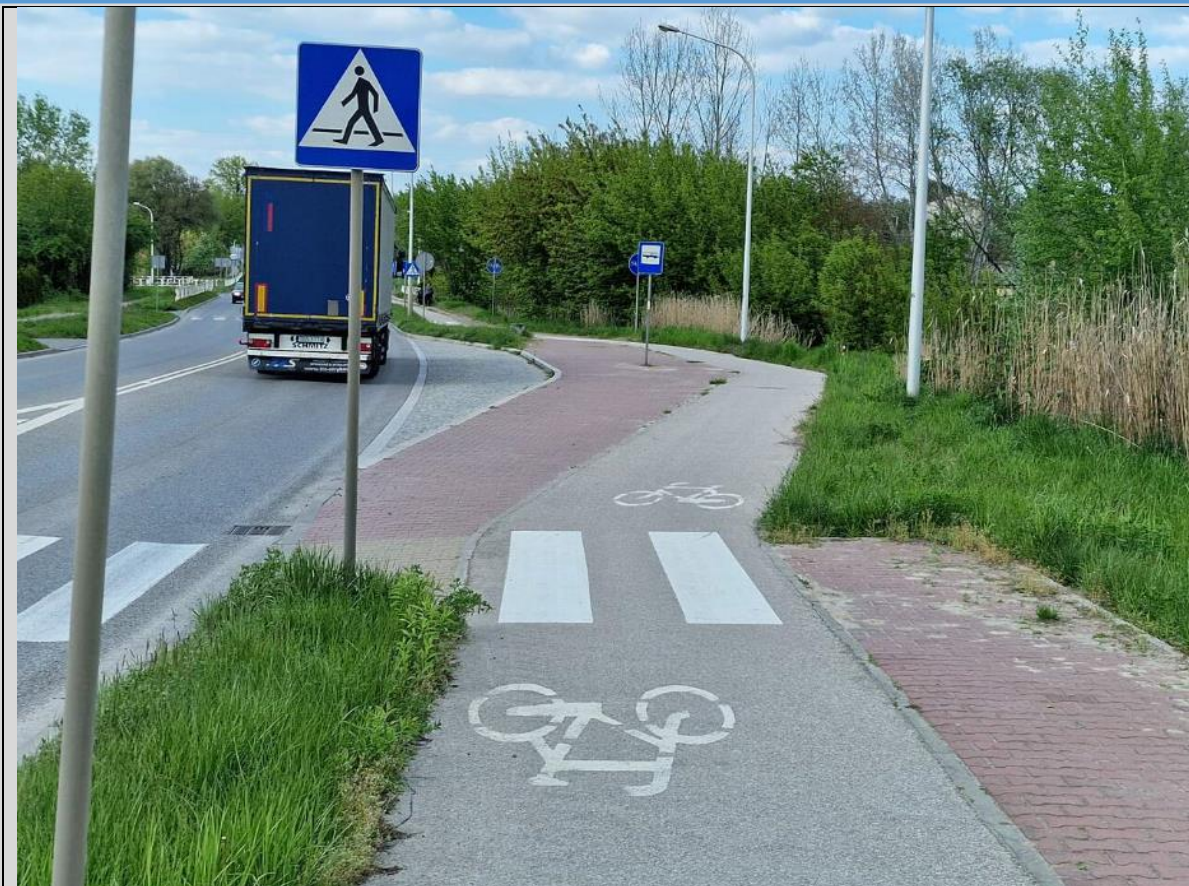
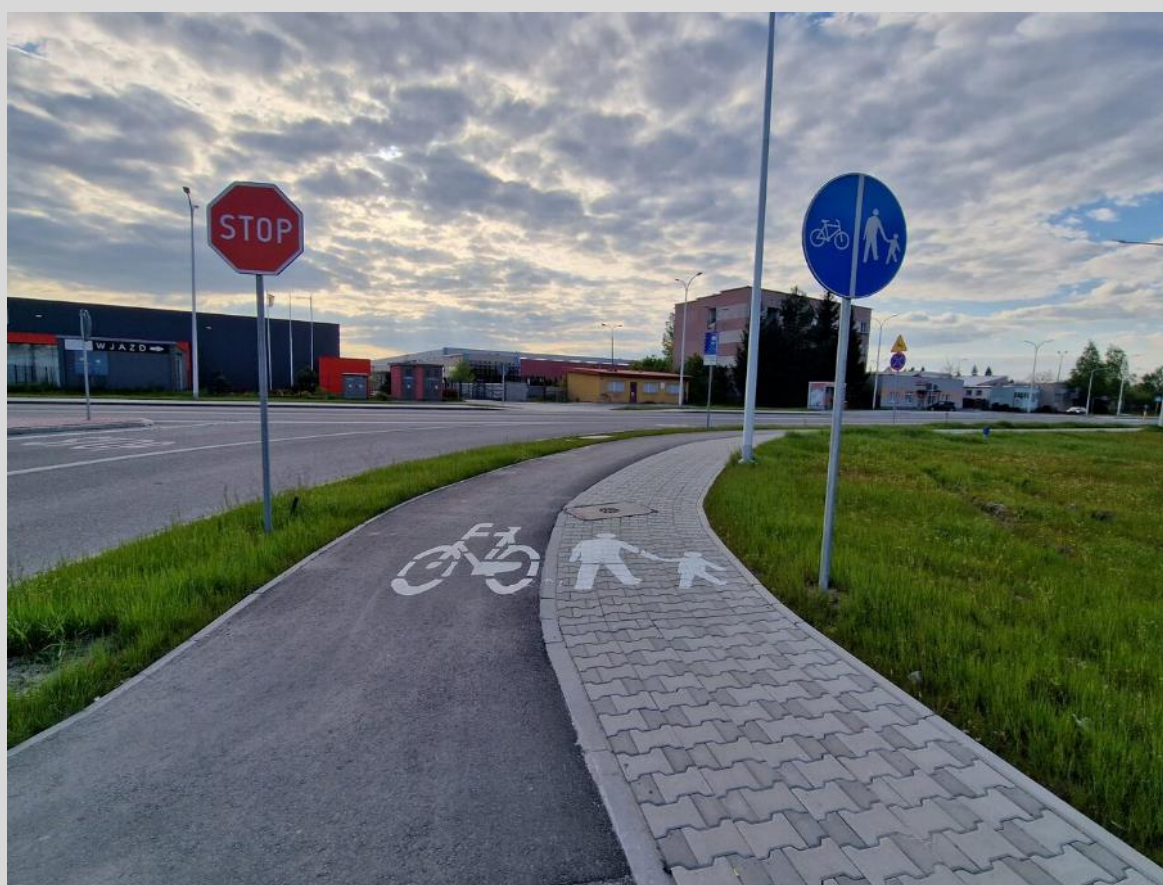
### 2.3 Lokalizacja 3: ul. Jana Samsonowicza / ul. Krzemienienna

Ciąg pieszo-rowerowy o długości ok. 3800 m, szerokość ciągu rowerowego ok. 2 m, a ciągu pieszego ok. 1,6 m. Ciąg pieszo-rowerowy rozpoczyna się w okolicach rzeki Kamiennej, jest połączony z innymi odcinkami dróg i ciągów pieszo-rowerowych. Ciąg rowerowy posiada nawierzchnię asfaltową, a ciąg pieszy nawierzchnię wykonaną z kostki betonowej. Oznakowanie pionowe i poziome w stanie dobrym.

Część ciągu pieszo-rowerowego w stanie bardzo dobrym, a część w stanie dobrym. Występują miejscowe uszkodzenia nawierzchni związane z prowadzonymi pracami remontowo-budowlanymi - należy dopilnować ich naprawy.

Częściowo występują porosty trawy, które należy usunąć. Ponadto należy zweryfikować poprawność oznakowania wjazdów np. na stację benzynową.

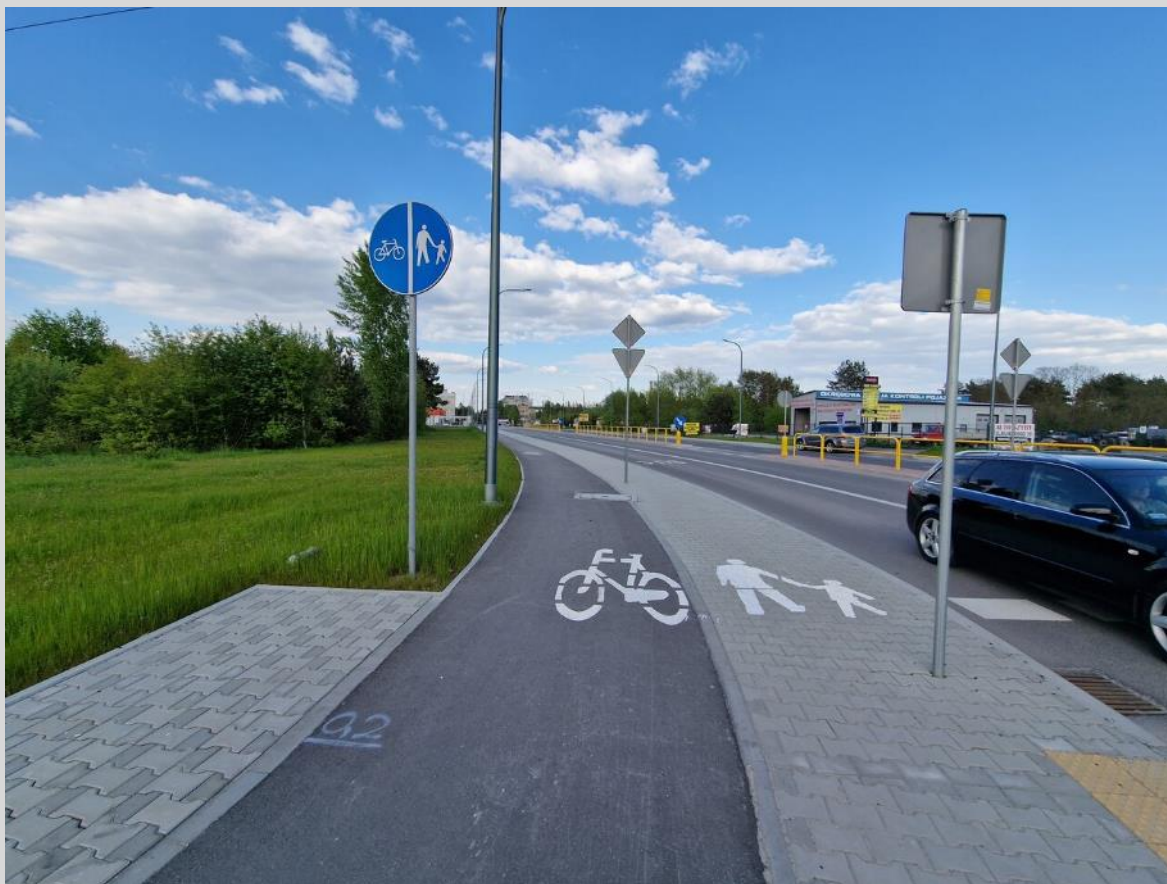
## 2.4 Lokalizacja 4: ul. Jana Samsonowicza (przy bazie MZK)

Ciąg pieszo-rowerowy o długości ok. 560 m, szerokość ciągu rowerowego ok. 2 m, a ciągu pieszego również ok. 2 m. Fragmentami ciąg pieszo-rowerowy zmienia się w drogę pieszo-rowerową. Ciąg pieszo-rowerowy stanowi dojazd do największego zakładu pracy Celsa Huta Ostrowiec. Ciąg rowerowy oraz fragment drogi pieszo-rowerowej posiadają nawierzchnię asfaltową, a ciąg pieszy nawierzchnię wykonaną z kostki betonowej. Oznakowanie pionowe i poziome w stanie bardzo dobrym.

Ciąg pieszo-rowerowy w stanie bardzo dobrym. Przy ciągu znajduje się zadaszony parking rowerowy.

Brak uwag i zaleceń.

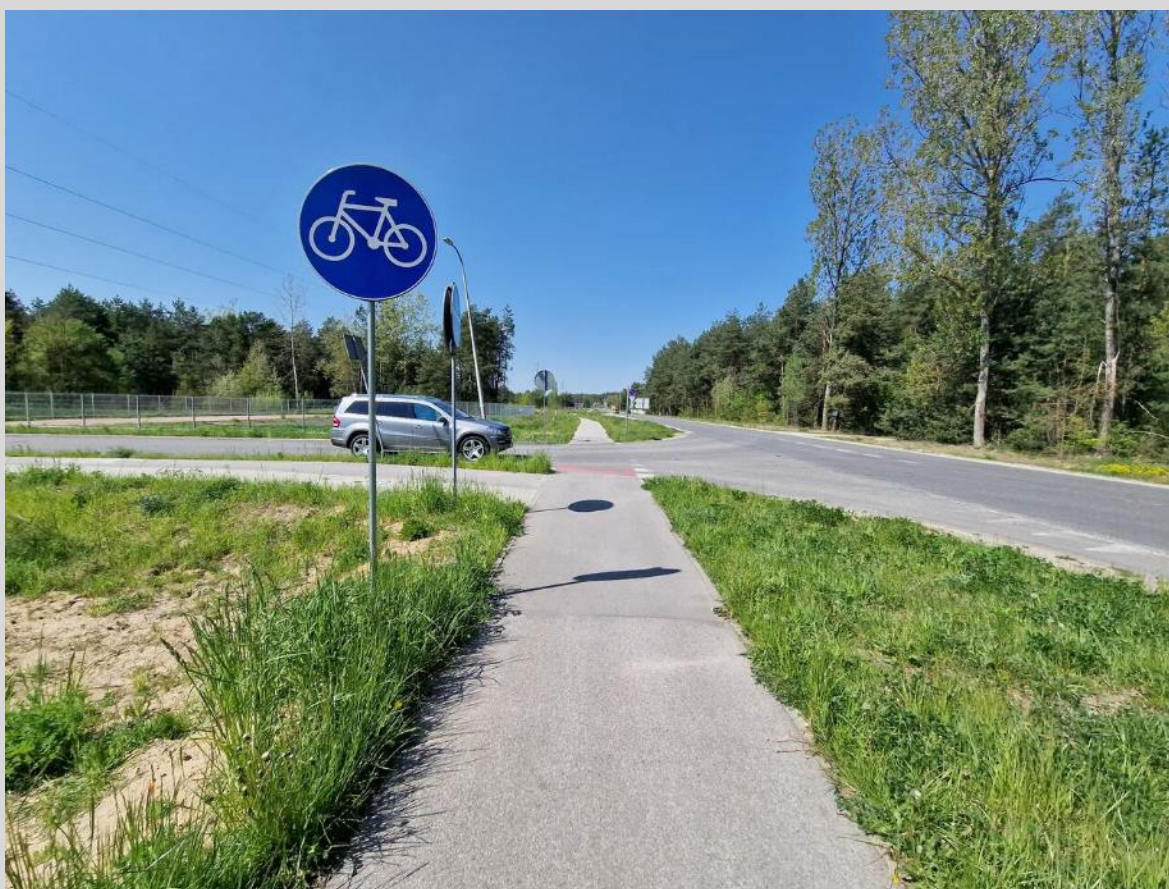
### 2.6.1 Lokalizacja 6: ul. Bałtowska do skrzyż. z ul. Jana Samsonowicza

Droga rowerowa o długości ok. 2100 m, od granicy miasta do ul. Bałtowskiej (bocznej) o szerokości ok. 2 m. Od ul. Bałtowskiej (bocznej) do ronda droga pieszo-rowerowa o szerokości ok. 3m. Droga rowerowa oraz droga pieszo-rowerowa posiadają nawierzchnię asfaltową. Oznakowanie pionowe i poziome w stanie dobrym.

Należy poddać analizie poprawność oznakowania przejść/przejazdów przez drogi poprzeczne. Do weryfikacji oznakowanie pionowe i poziome (organizacja ruchu).

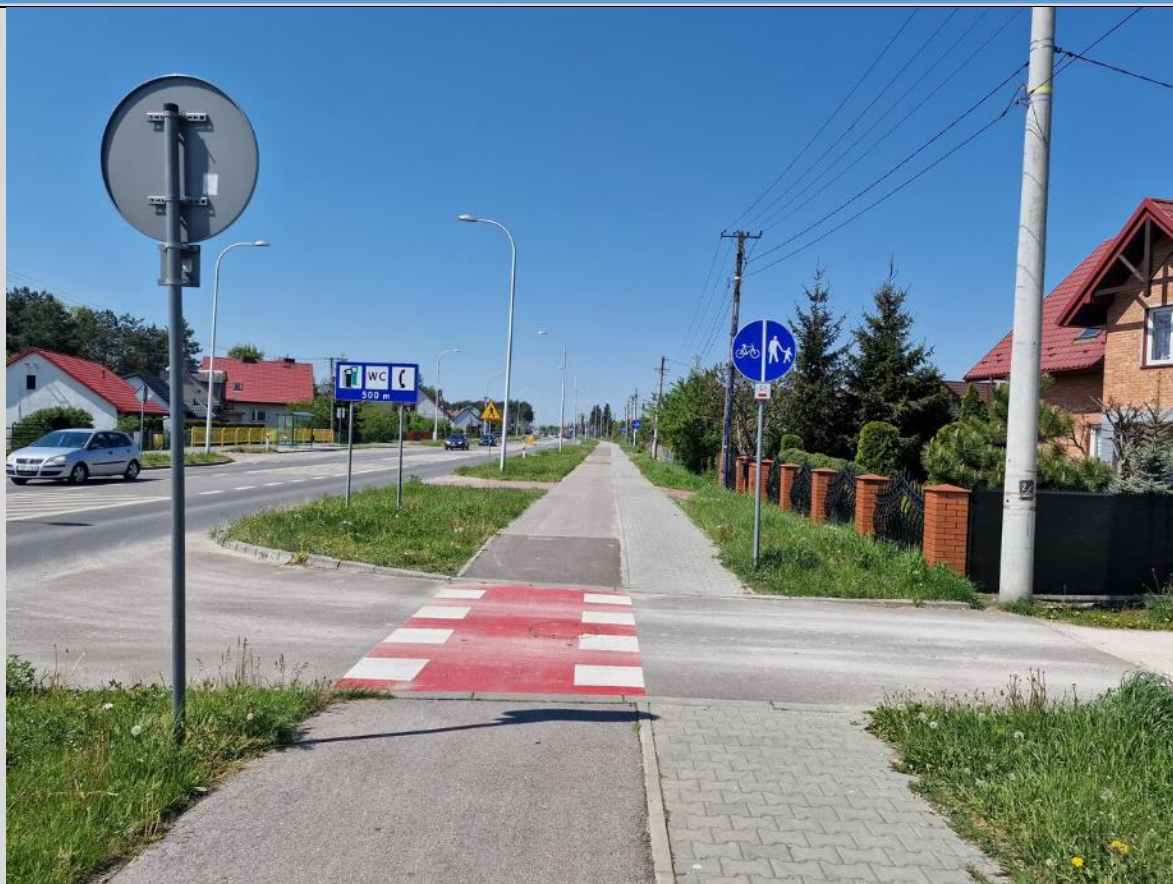
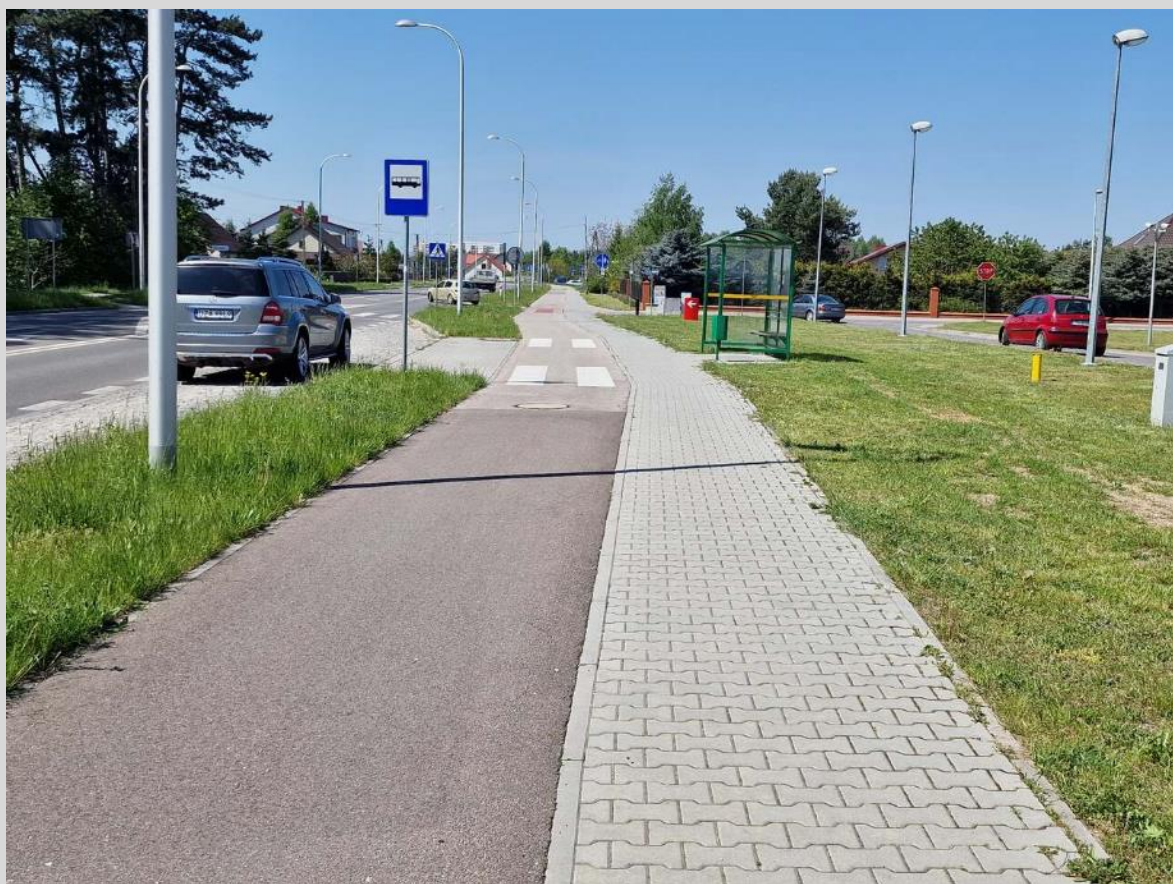
### 2.6.2 Lokalizacja 6a: ul. Bałtowska od skrzyż. z ul. Jana Samsonowicza w stronę centrum

Ciąg pieszo-rowerowy o długości ok. 2200 m, szerokość ciągu rowerowego ok. 2,1 m, a ciągu pieszego ok. 1,5 m. Po drugiej stronie jezdni droga pieszo-rowerowa o szerokości ok. 2,5 m. Ciąg rowerowy oraz droga rowerowa posiadają nawierzchnię asfaltową, a ciąg pieszy nawierzchnię wykonaną z kostki betonowej. Oznakowanie pionowe i poziome w stanie bardzo dobrym.

Cały fragment ciągu pieszo-rowerowego i drogi pieszo-rowerowej w stanie bardzo dobrym. Do weryfikacji poprawność oznakowania przejazdów/przejść.

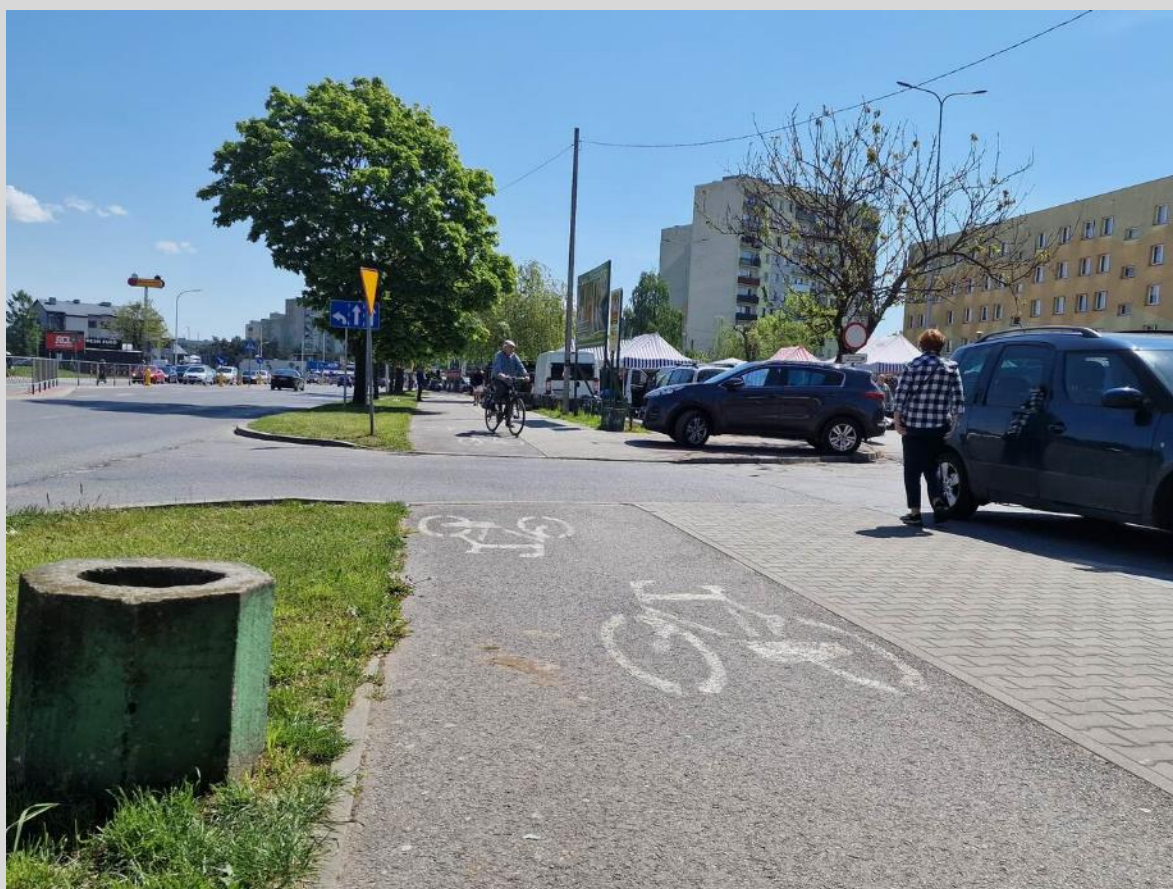
## 2.7 Lokalizacja 7: Aleja Jana Pawła II

Ciąg pieszo-rowerowy o długości ok. 250 m, szerokość ciągu rowerowego ok. 2,1 m oraz ciągu pieszego ok. 2,1 m. Ciąg rowerowy posiada nawierzchnię asfaltową, a ciąg pieszy nawierzchnię wykonaną z kostki betonowej. Oznakowanie pionowe i poziome w stanie dobrym.

Cały fragment ciągu pieszo-rowerowego w stanie dobrym.

Na całym fragmencie występuje wzmożony ruch rowerowy i pieszy.

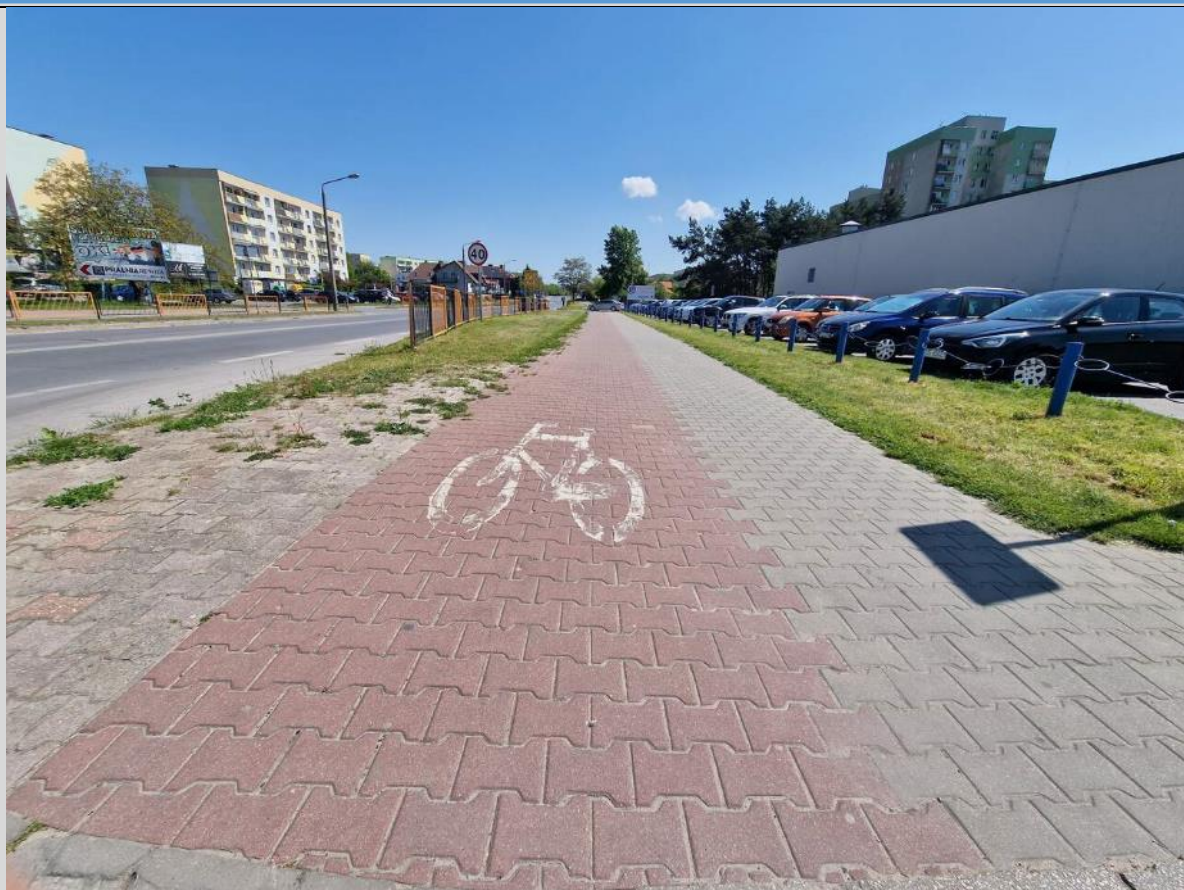
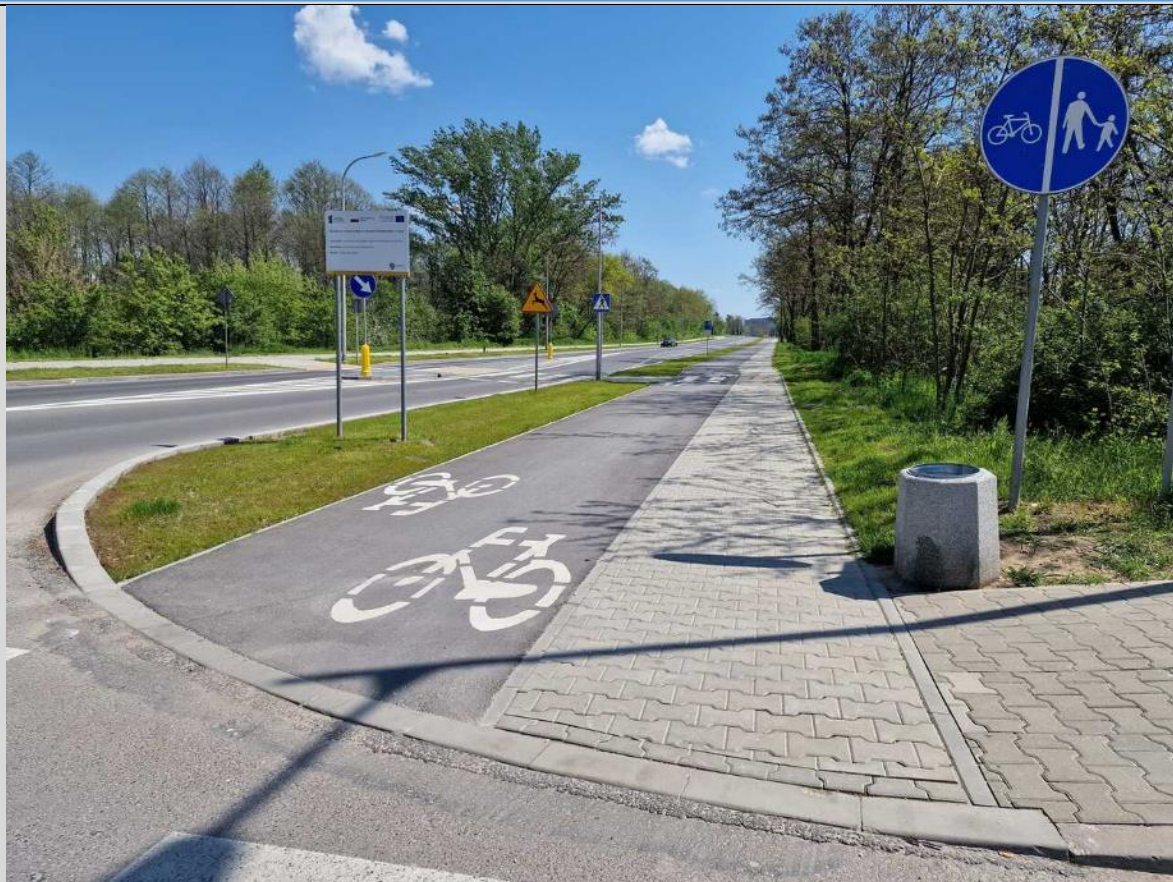
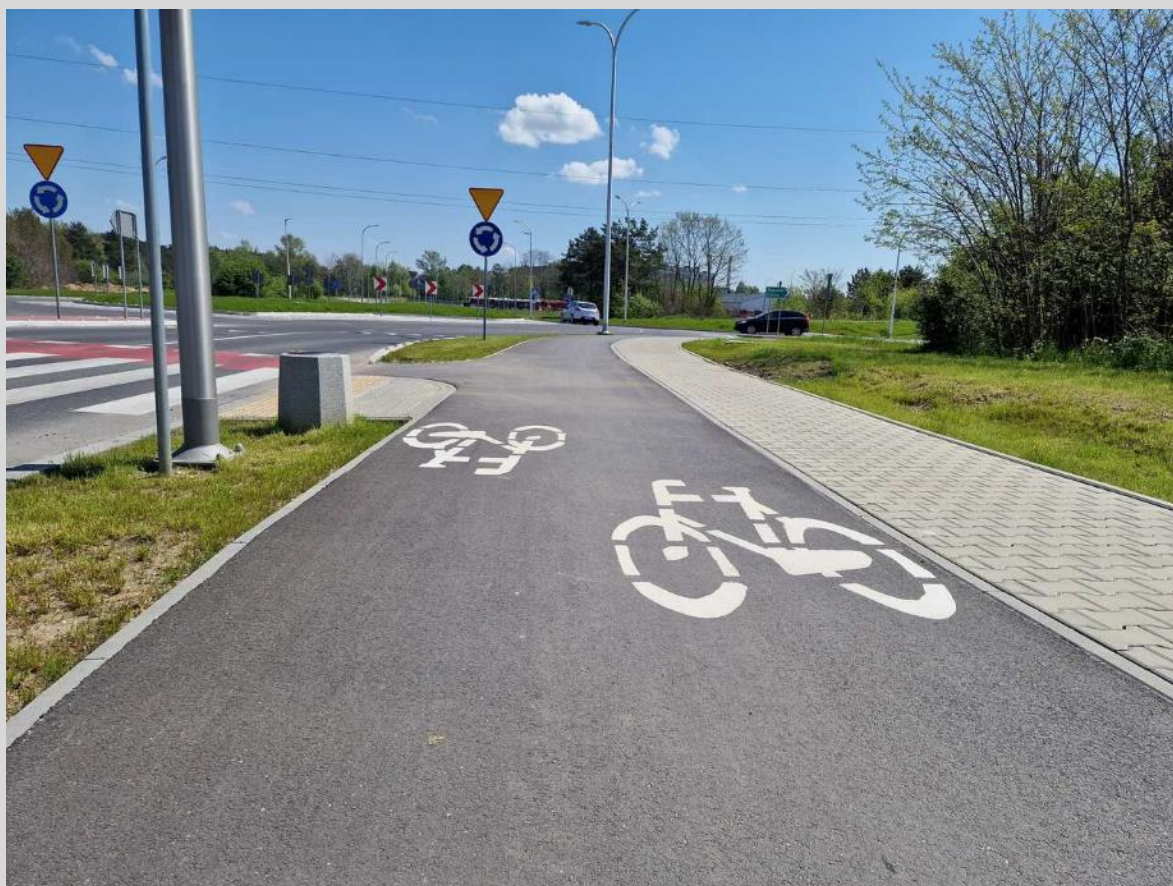
## 2.8 Lokalizacja 8: ul. 11 Listopada

Ciąg pieszo-rowerowy o długości ok. 1500 m, szerokość ciągu rowerowego ok. 2 m, a ciągu pieszego ok. 1,5 m. Fragmentami ciąg przechodzi w drogę rowerową (według oznakowania pionowego). Ciąg rowerowy oraz droga rowerowa od skrzyżowania z ul. Jana Pawła II do wysokości wjazdu do sklepu E. Leclerc oraz od ul. Ogrodowej do ronda (w stronę huty) posiadają nawierzchnię asfaltową (na pozostałym fragmencie występuje kostka betonowa). Ciąg pieszy posiada nawierzchnię wykonaną z kostki betonowej. Oznakowanie pionowe i poziome w stanie dobrym.

Cały fragment ciągu pieszo-rowerowego i drogi rowerowej od skrzyżowania z ul. Jana Pawła II do ul. Ogrodowej w stanie dobrym, a od ul. Ogrodowej do ronda (w stronę huty) w stanie bardzo dobrym (nowa droga).

Częściowo występują porosty trawy, które należy usunąć. Ponadto należy zweryfikować poprawność oznakowania, znaki pionowe i poziome.

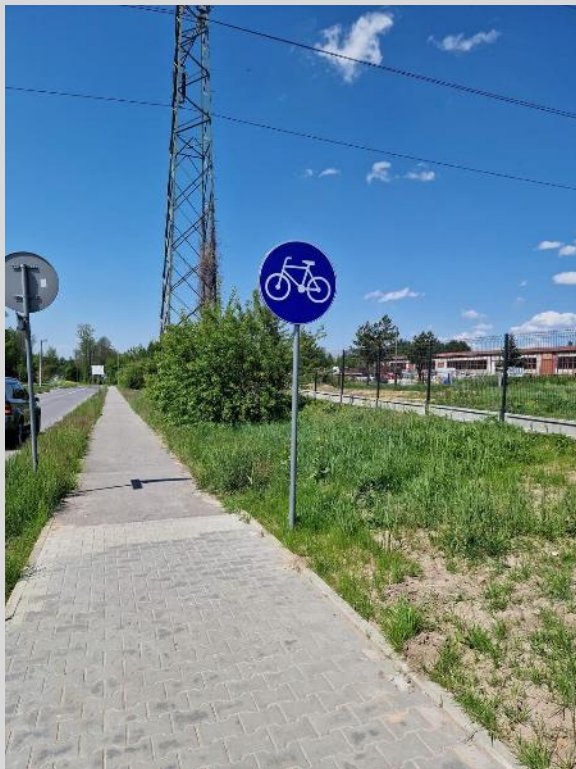
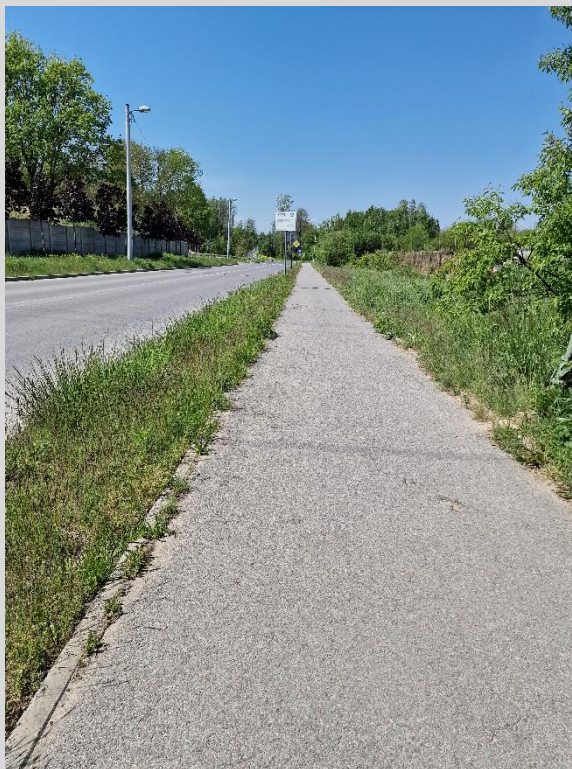
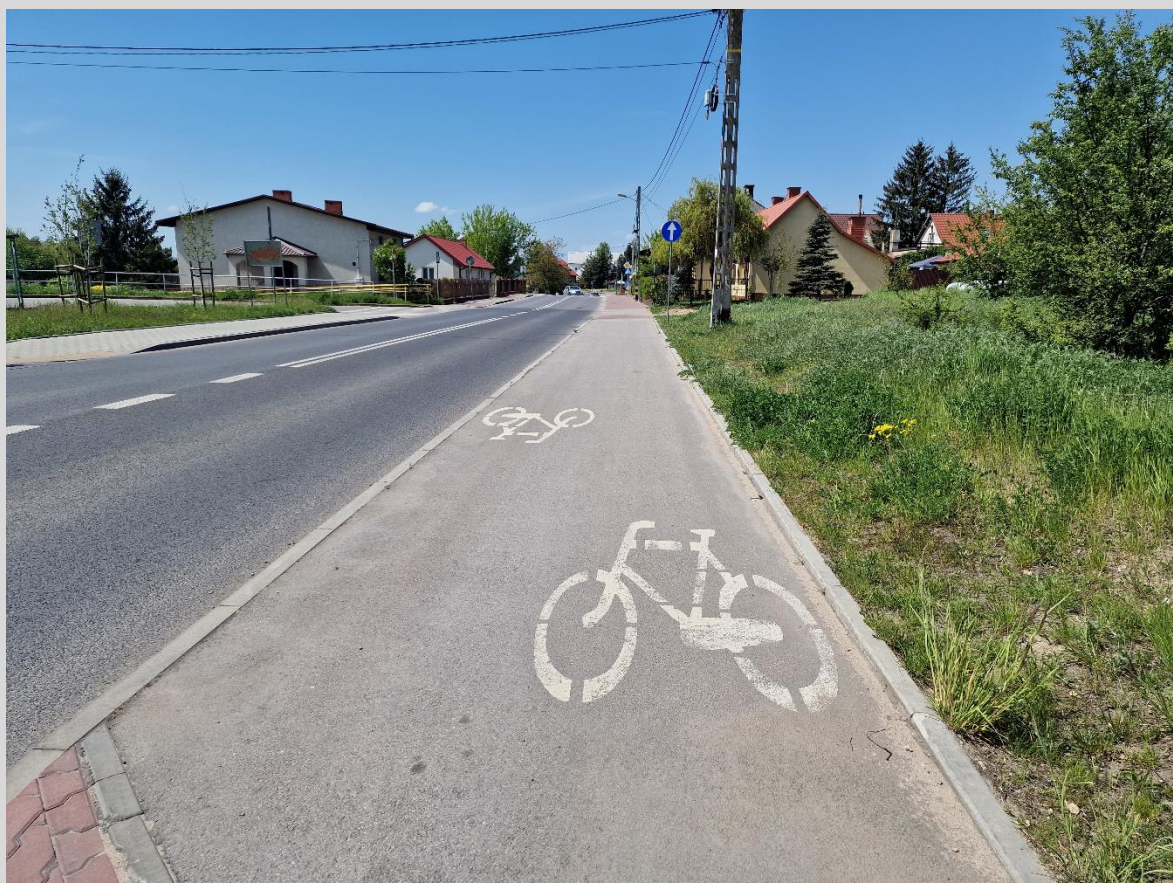
## 2.9 Lokalizacja 9: ul. Tomaszów

Droga rowerowa o długości ok. 600 m i szerokości ok. 2,1 m. Nawierzchnia asfaltowa. Oznakowanie pionowe i poziome w stanie dobrym.

Częściowo występują porosty trawy, które należy usunąć.

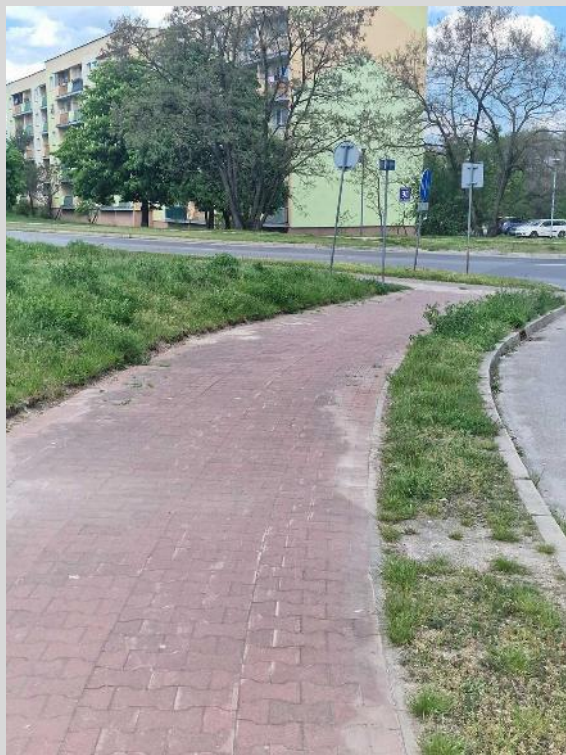
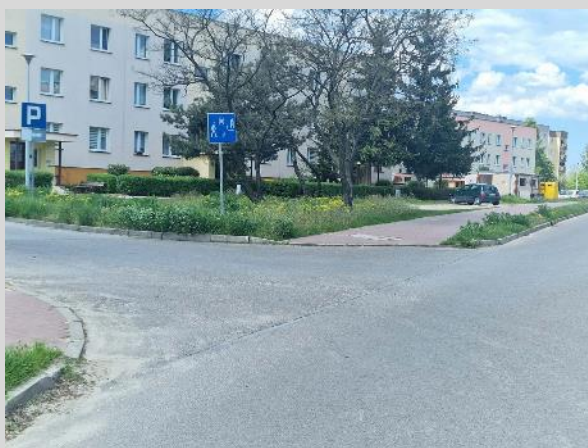
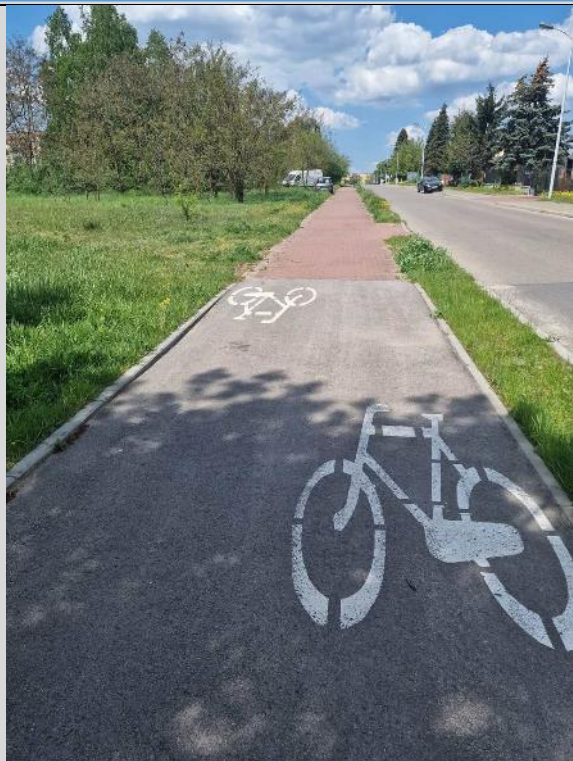
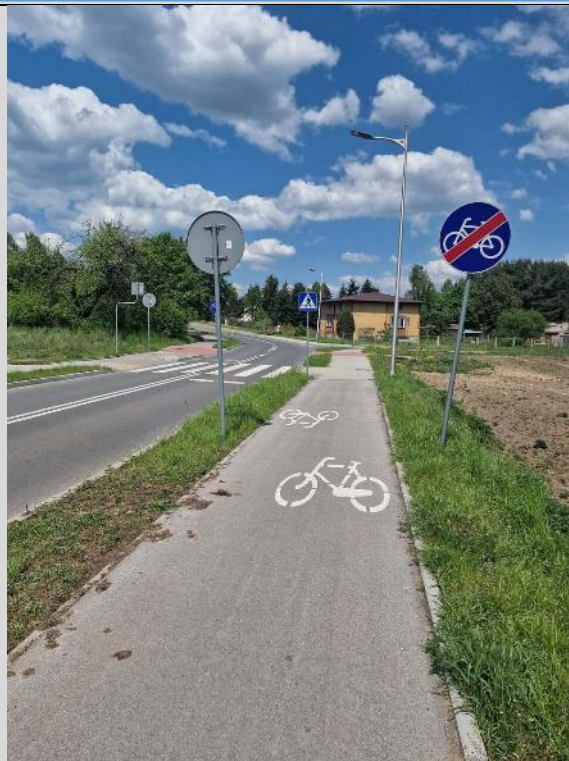
## 2.10 Lokalizacja 10: ul. Ogrodowa

Należy zweryfikować poprawność oznakowania znaków pionowych i poziomych (organizacja ruchu).

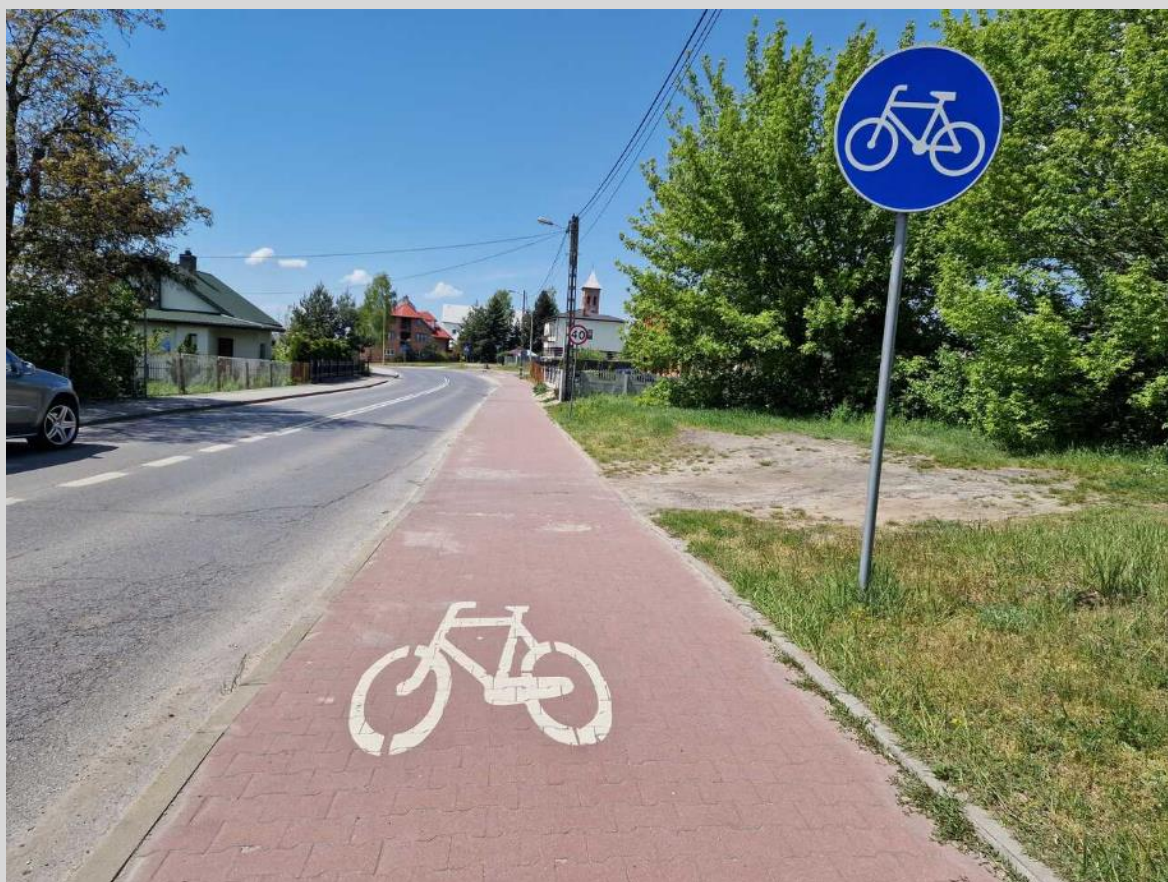
Ciąg pieszo-rowerowy od ul. 11 Listopada do ul. Stawki Denkowskie. Droga rowerowa od ul. Stawki Denkowskie do ul. Leona Chrzanowskiego. Ciąg pieszo-rowerowy posiada nawierzchnię z kostki betonowej o szerokości ok. 2,5 m (miejscami występuję większa szerokość), a droga rowerowa asfaltowa o szerokości ok. 2,10 m. Ciąg pieszo-rowerowy i droga rowerowa w stanie bardzo dobrym. Długość ok. 1400 m.

Oznakowanie pionowe i poziome w stanie bardzo dobrym.

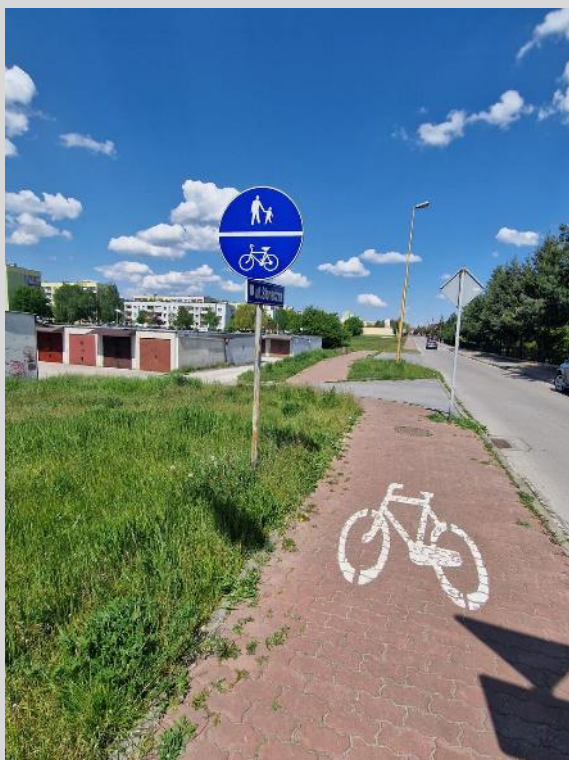
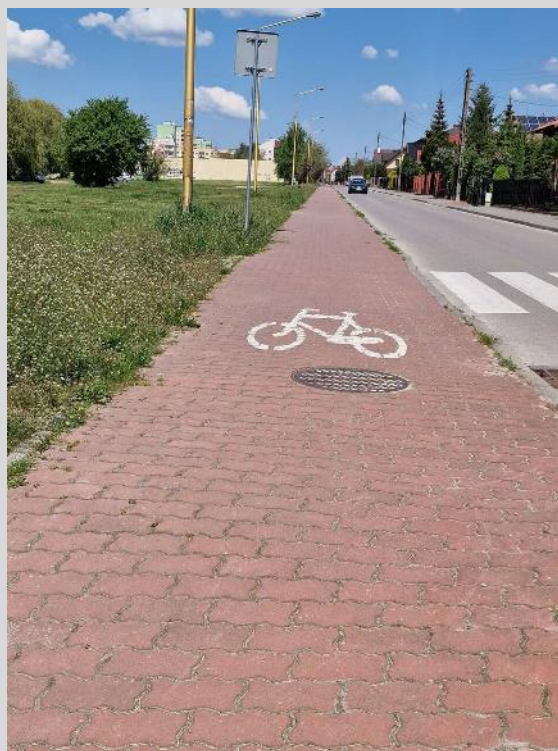
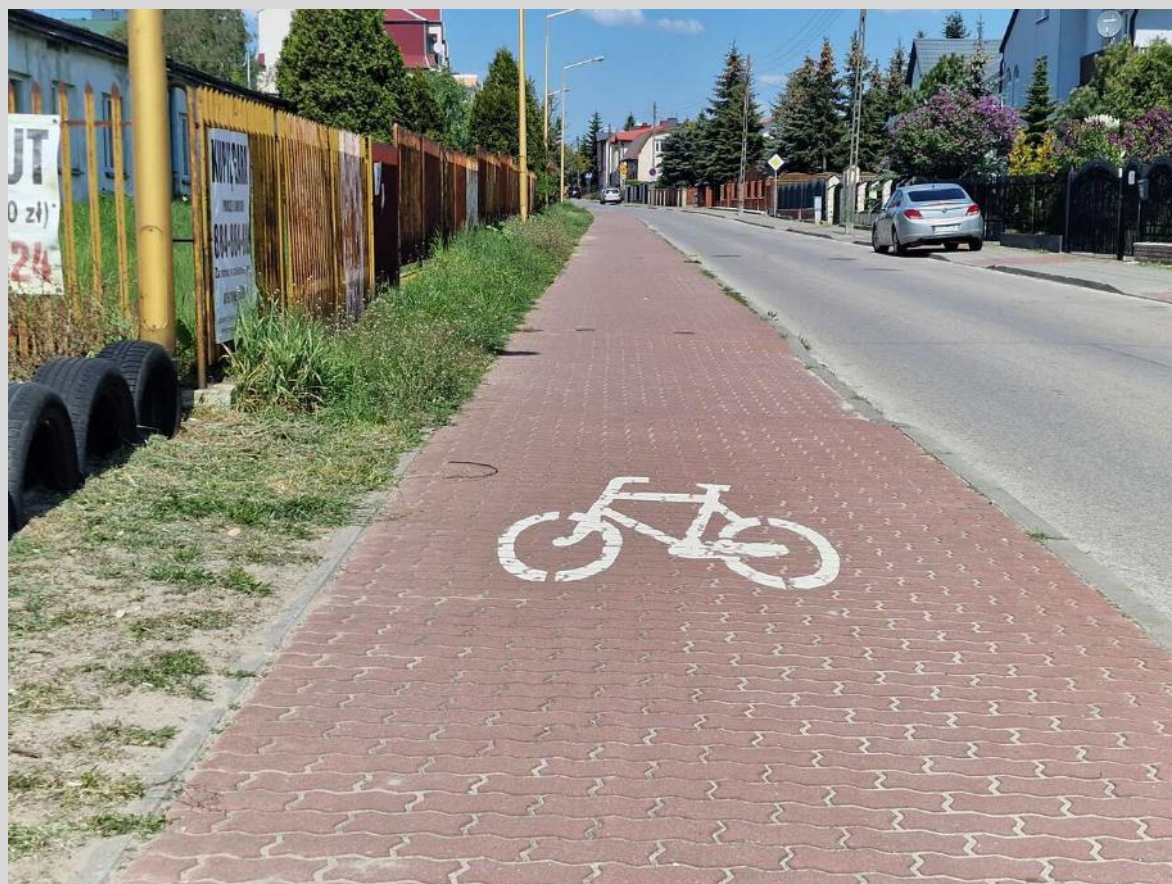
## 2.11 Lokalizacja 11: ul. Słoneczna

Droga pieszo-rowerowa o długości ok. 610 m i szerokości ok. 2,4 m, o nawierzchni z kostki betonowej. Stan ogólny drogi dobry.

Oznakowanie pionowe i poziome w stanie dobrym.

Należy zweryfikować spójność oznakowania znaków pionowych i poziomych. Częściowo występują porosty trawy, które należy usunąć.

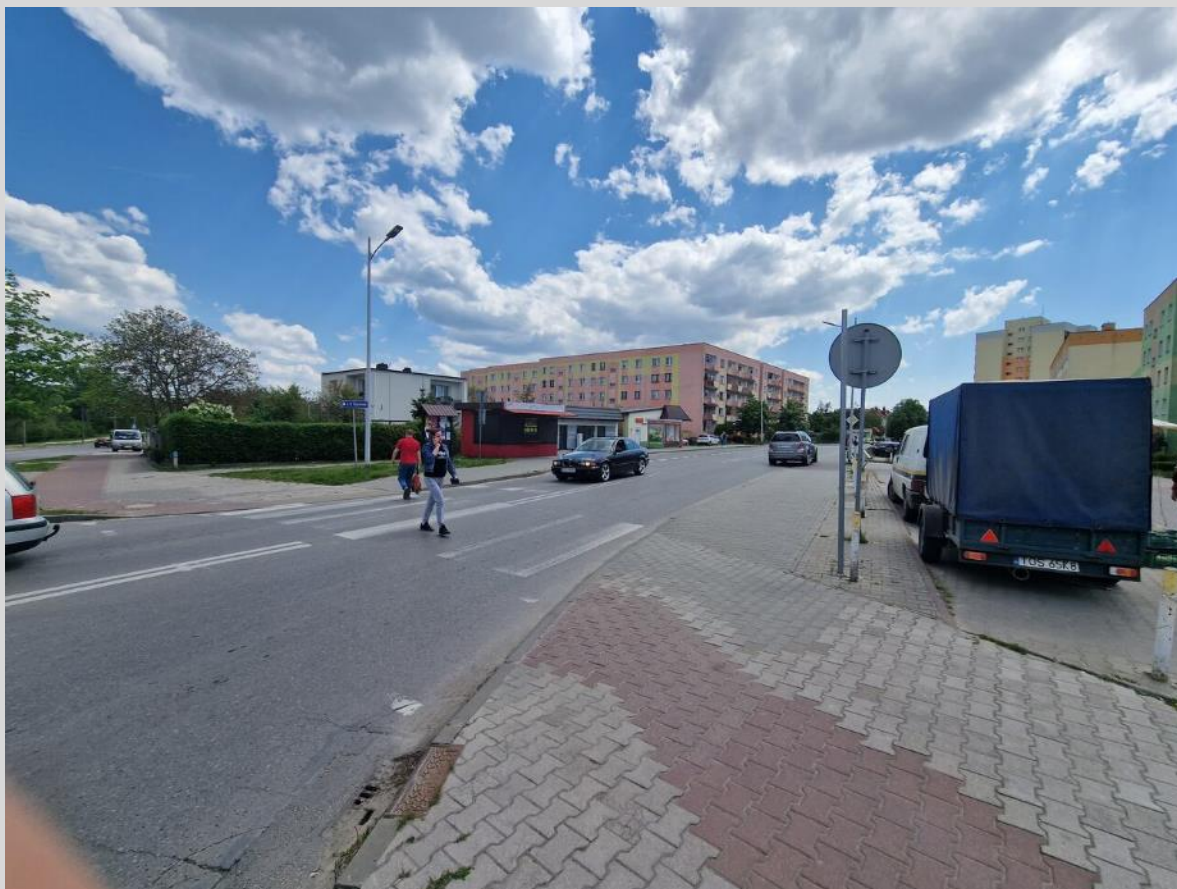
## 2.12 Lokalizacja 12: ul. Władysława Sikorskiego

Droga pieszo-rowerowa o długości ok. 770 m, posiada nawierzchnię z kostki betonowej o szerokości ok. 2,7 m. Stan drogi dobry. Oznakowanie pionowe w stanie dobrym. Brak oznakowania poziomego.

Należy zweryfikować poprawność ustawienia oznakowania (brak znaków rozpoczęcia drogi od strony ul. 11 Listopada). Brak oznakowania przejazdów/przejeść.
