# ZAŁĄCZNIK NR 3

INWENTARYZACJA DRÓG ROWEROWYCH  
NA TERENIE MIASTA OSTROWCA ŚWIĘTOKRZYSKIEGO  
OPRACOWANA W RAMACH  
ROWEROWEGO PLANU DLA MIASTA  
OSTROWCA ŚWIĘTOKRZYSKIEGO

WRZESIEŃ 2023

Inwentaryzacja dróg rowerowych na terenie miasta Ostrowca Świętokrzyskiego została wykonana w dniach 11-14 maja 2023 roku w ramach opracowania *Rowerowego Planu dla Miasta Ostrowca Świętokrzyskiego*.

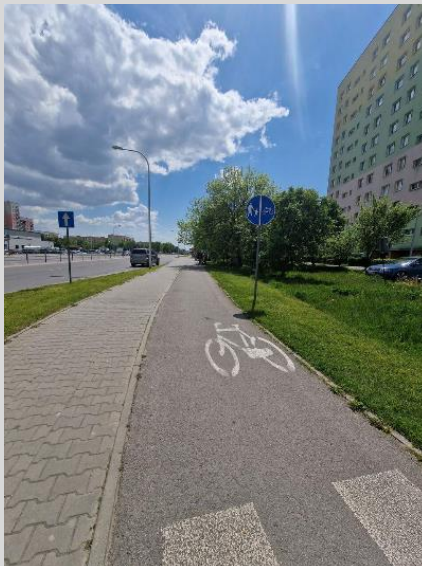
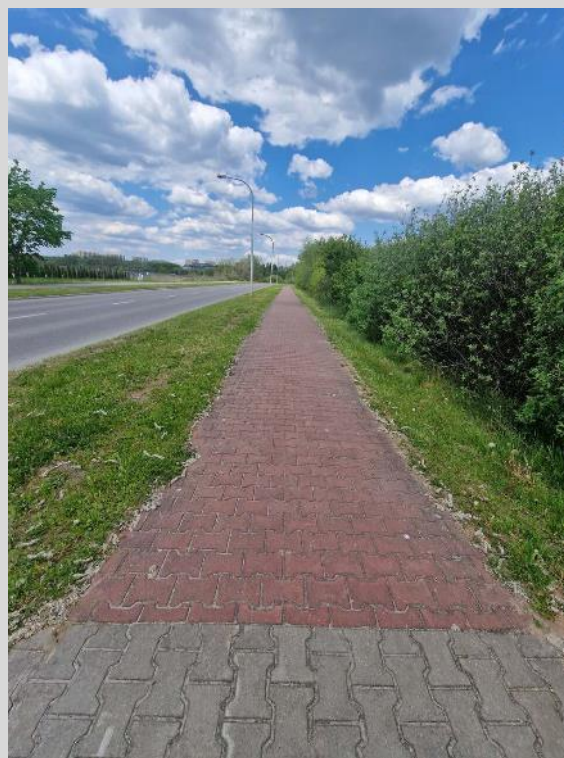
## 2.13 Lokalizacja 13: ul. Leona Chrzanowskiego

Należy zweryfikować poprawność oznakowania oraz uzupełnić brakujące oznakowanie poziome (organizacja ruchu). Brak przejazdów dla rowerów przez jezdnie (tylko przejścia dla pieszych)

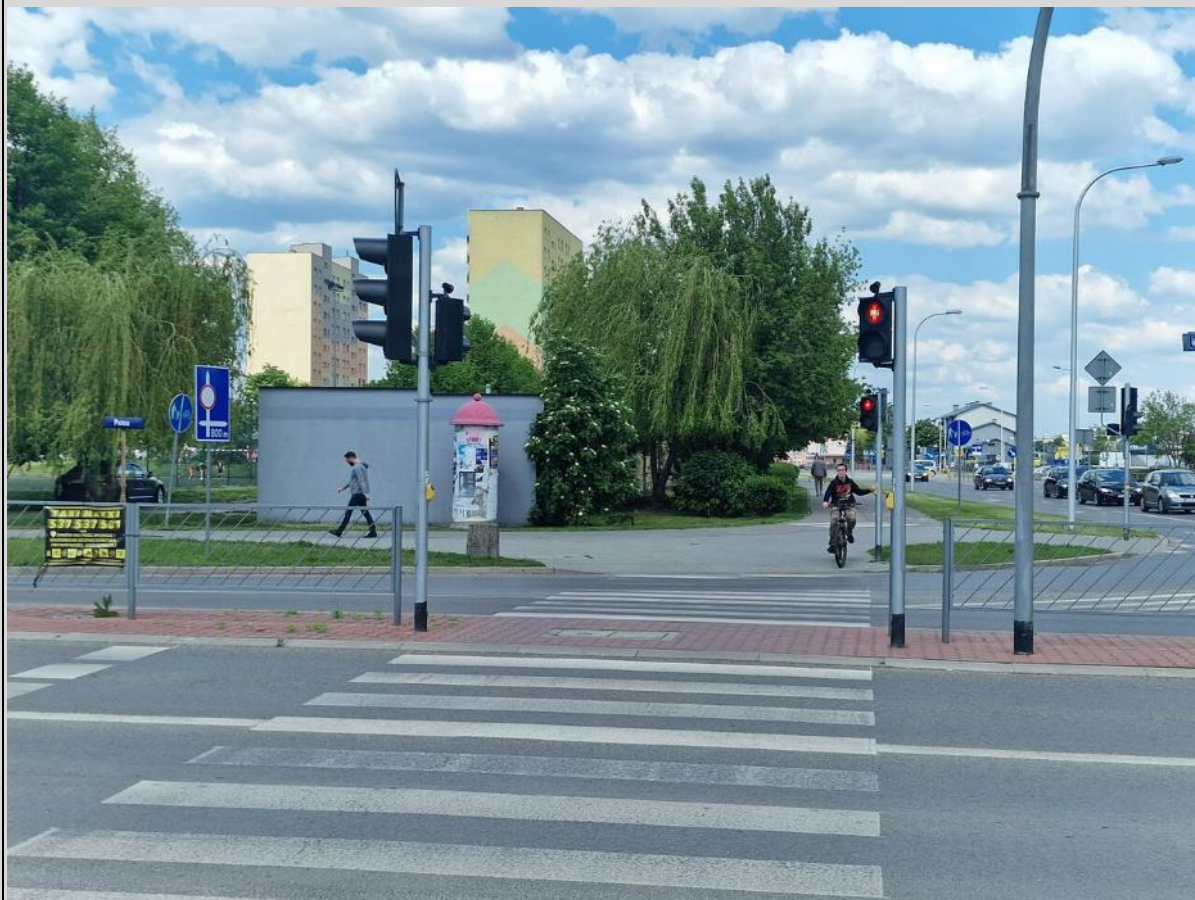
Ciąg pieszo-rowerowy o długości ok. 1700 m, po obu stronach jezdni od skrzyżowania z ulicami 11 Listopada i Jana Pawła II do ul. Ostrowieckiej. Ciąg rowerowy o nawierzchni asfaltowej i szerokości ok. 2,1 m (po obu stronach jezdni), ciąg pieszy o nawierzchni z kostki betonowej i szerokościach 1,5 m i 2,0 m.

Od ul. Ostrowieckiej do ul. Jana Kilińskiego droga rowerowa o nawierzchni z kostki betonowej i szerokości ok. 2,1 m.

Oznakowanie pionowe i poziome w stanie dobrym.

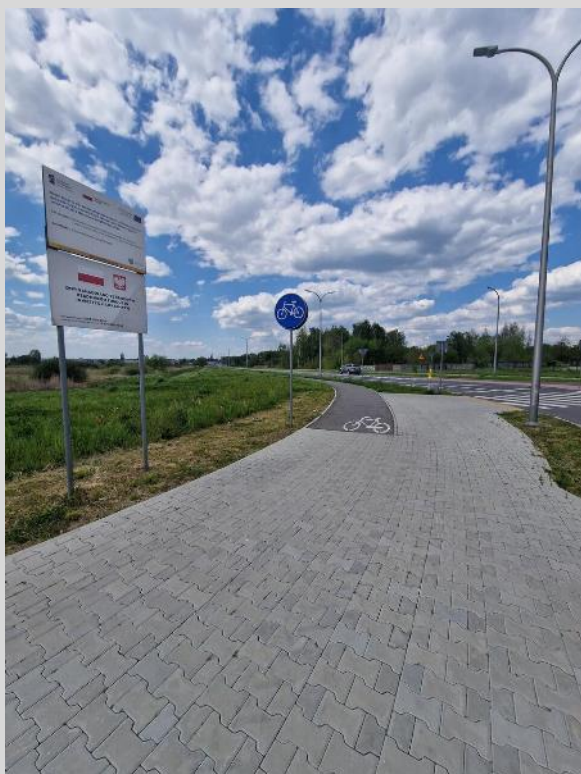
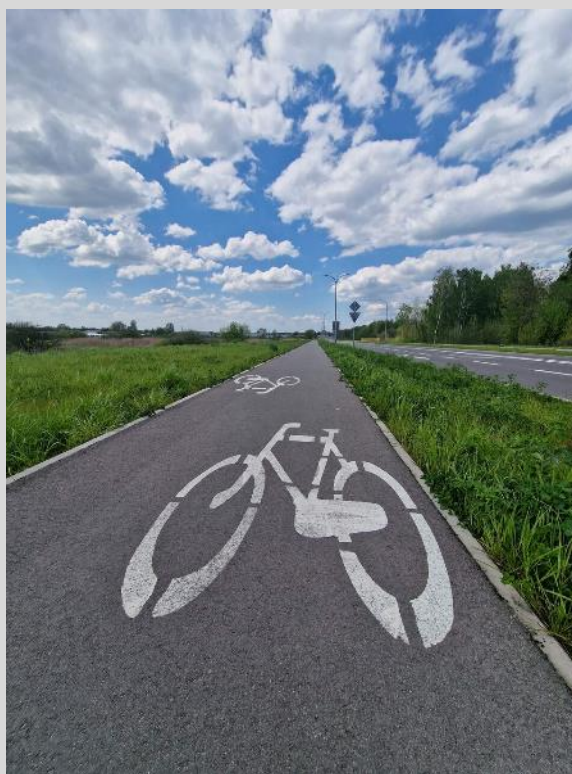
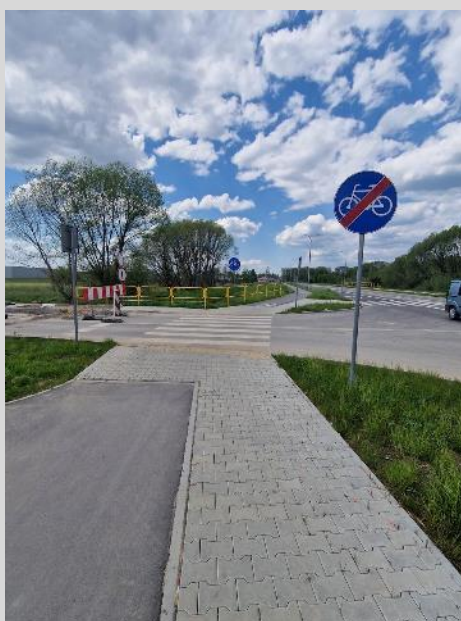
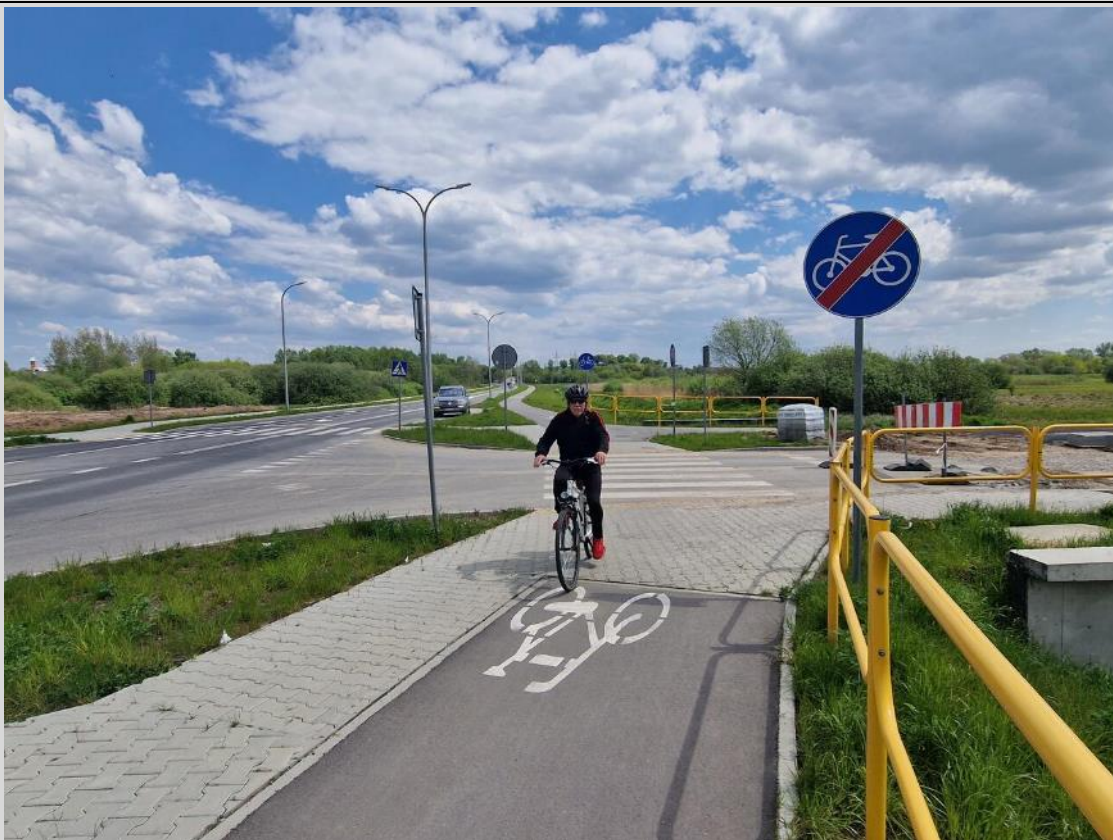
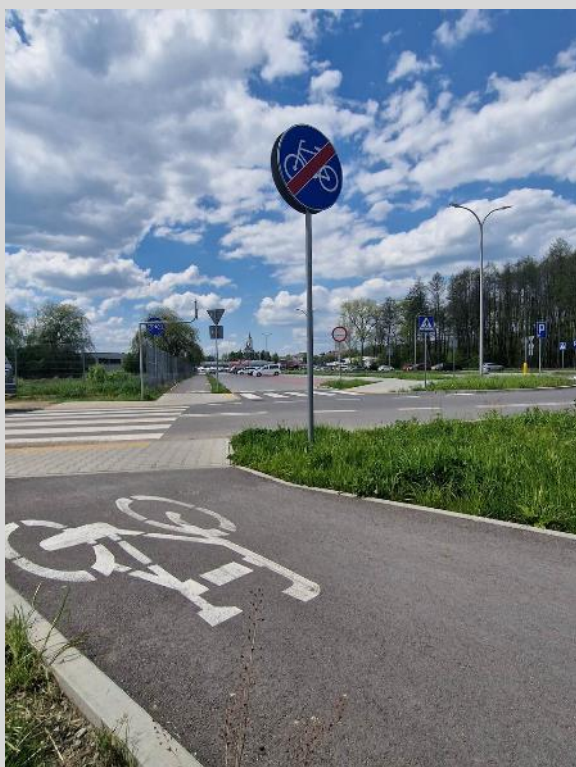
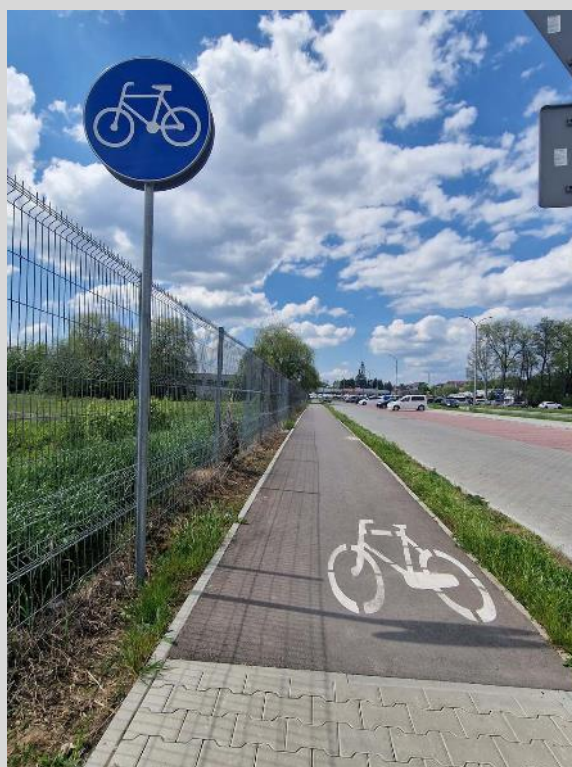
## 2.14 Lokalizacja 14: Łącznik stanowiący połączenie pomiędzy ul. Furmańską a ul. L. Chrzanowskiego

Brak przejazdów dla rowerów przez jezdnię.

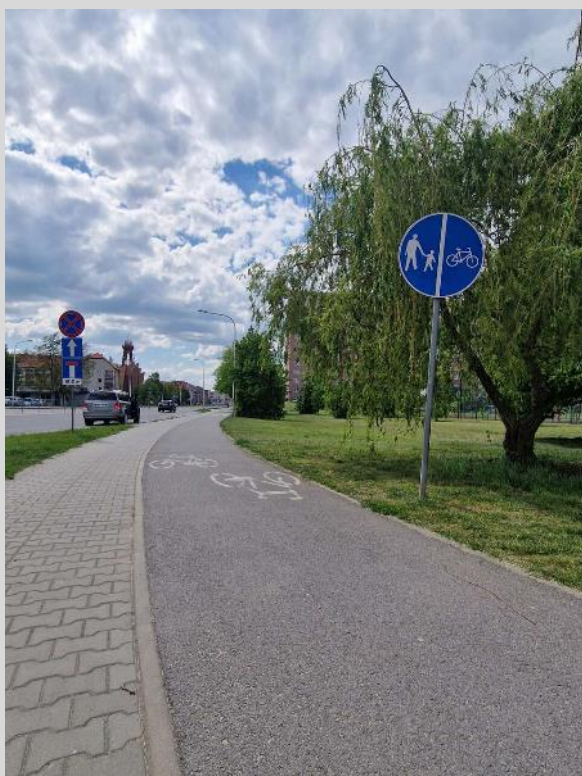
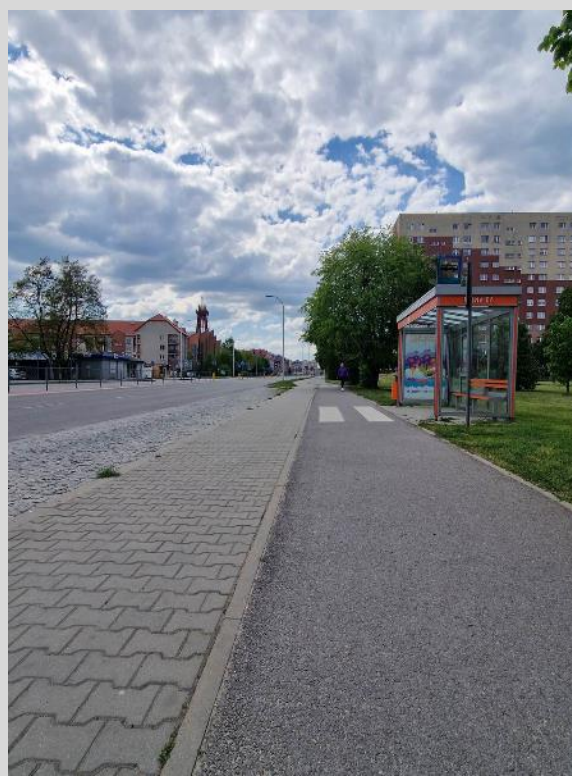
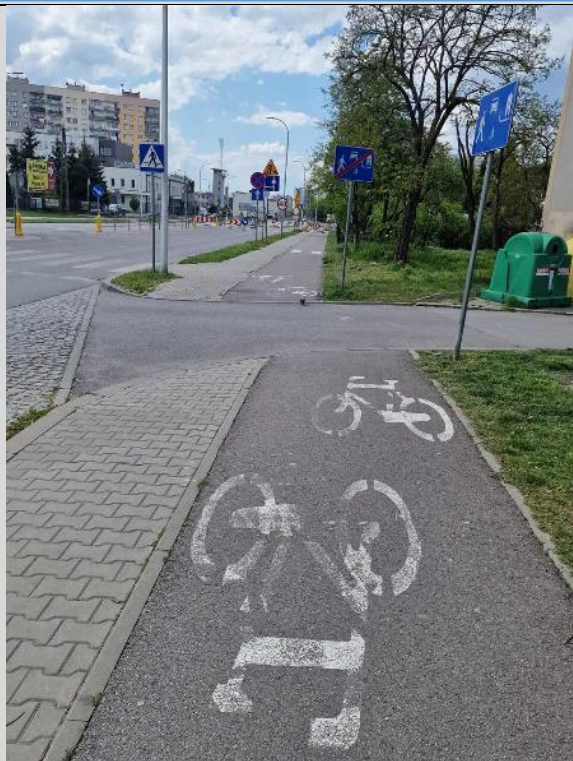
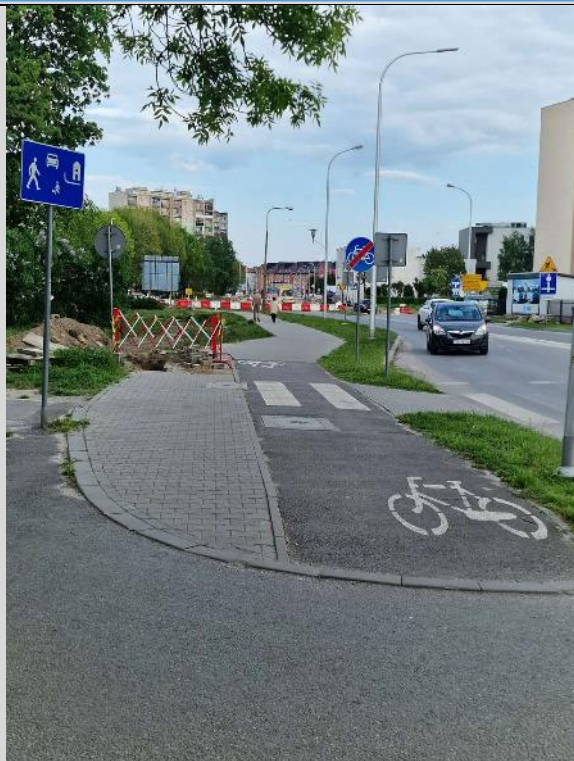
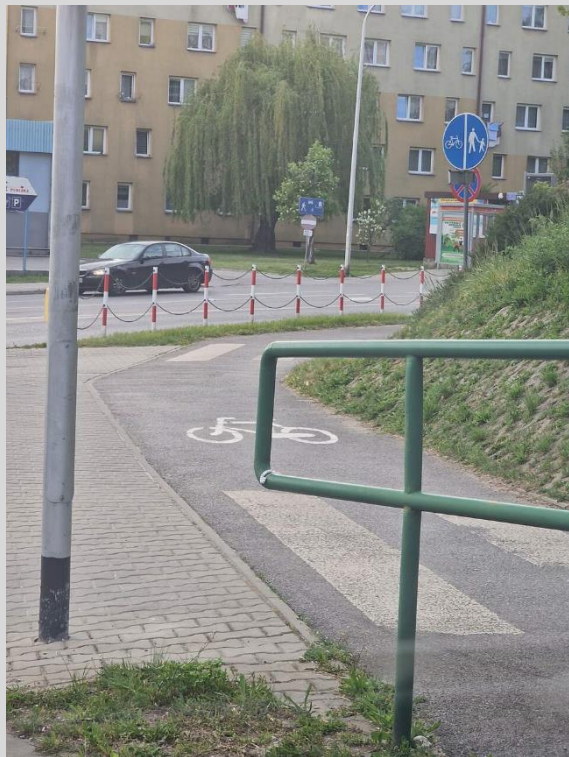
## 2.15 Lokalizacja 15: ul. Polna (ulica w przebudowie)

Należy zweryfikować poprawność ustawienia oznakowania. Oznakowanie poziome w miejscach, gdzie jest słabo widoczne, należy poprawić.

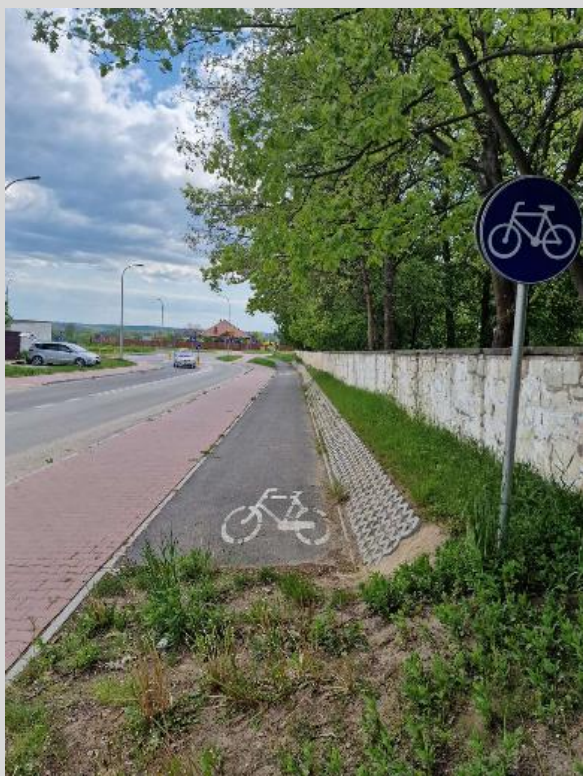
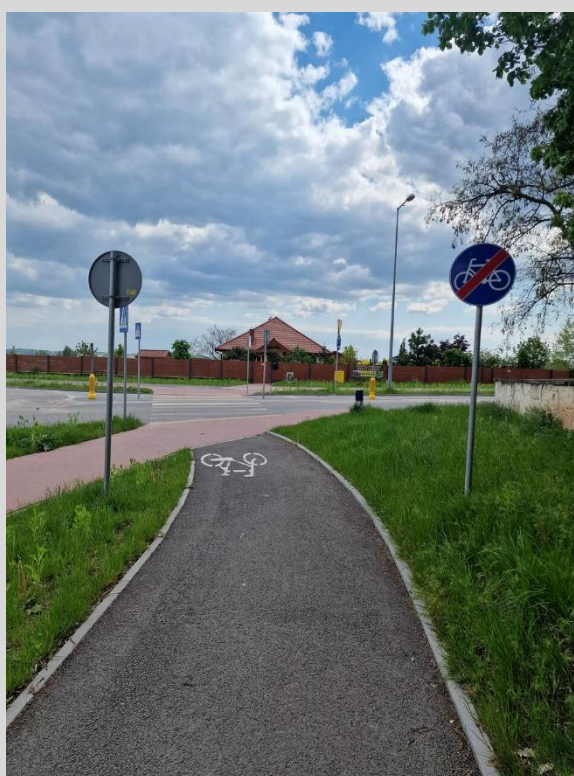
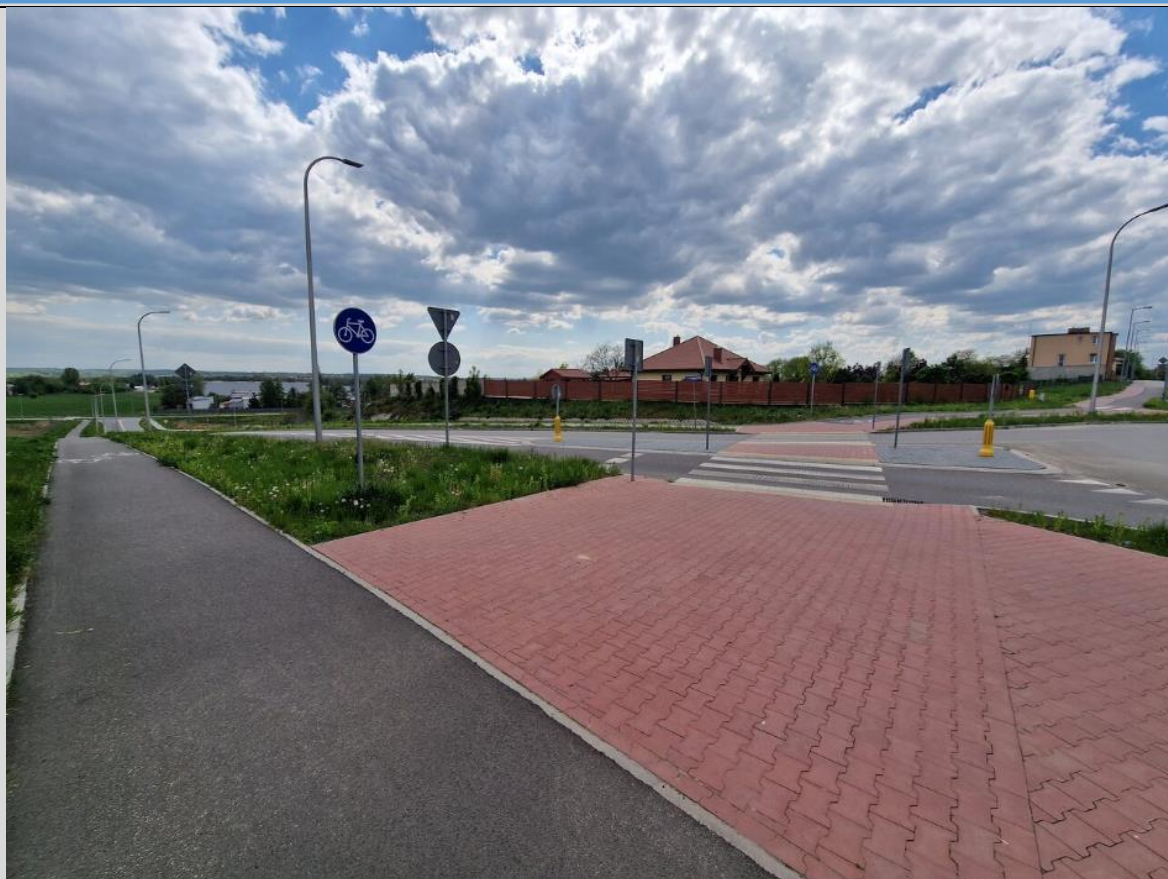
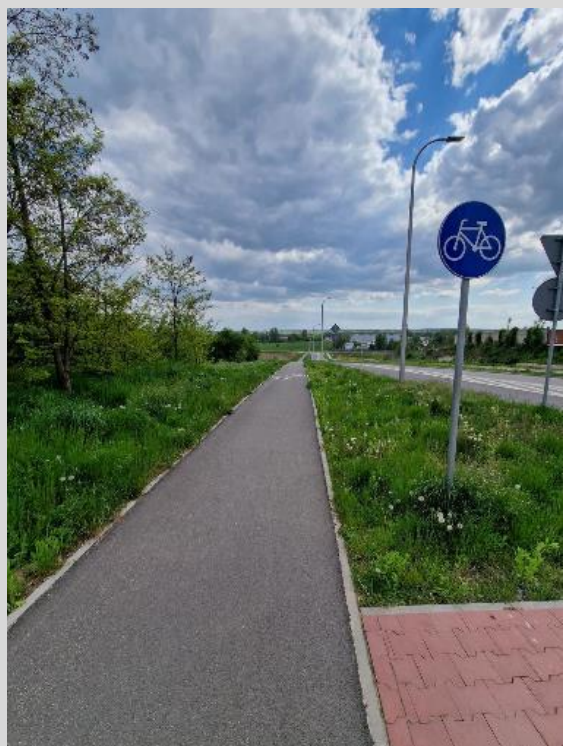
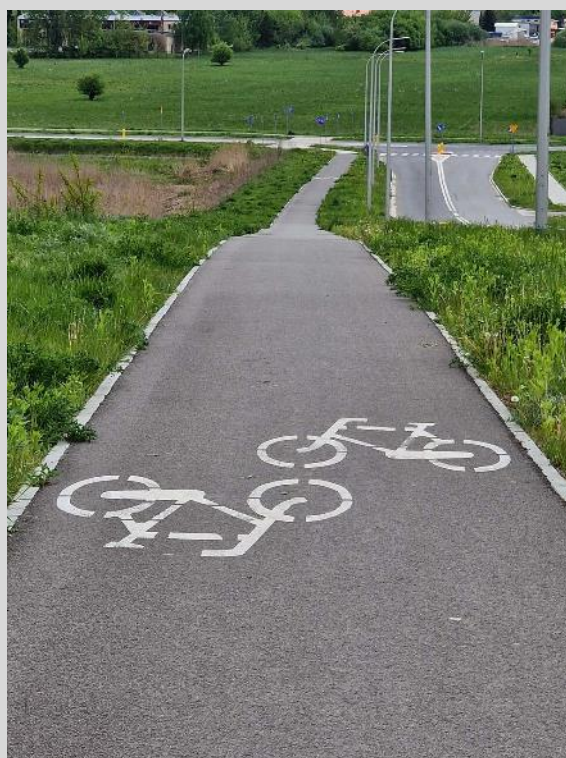
Brak przejazdów dla rowerów przez jezdnię.

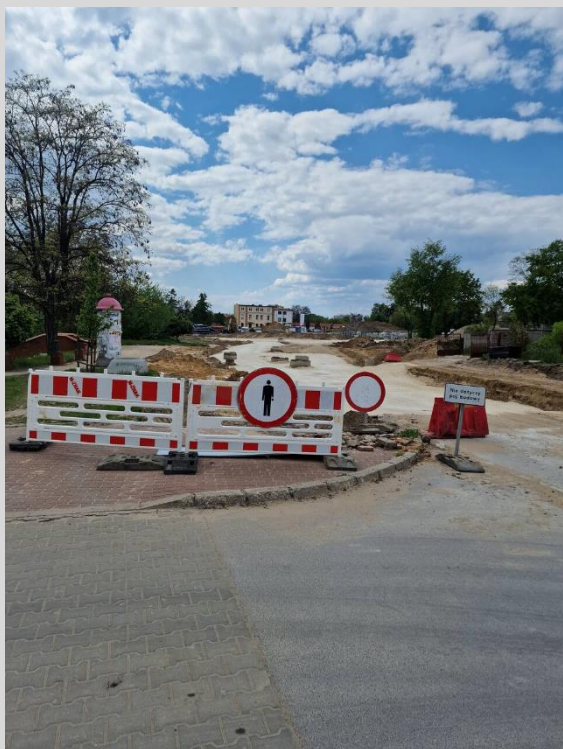
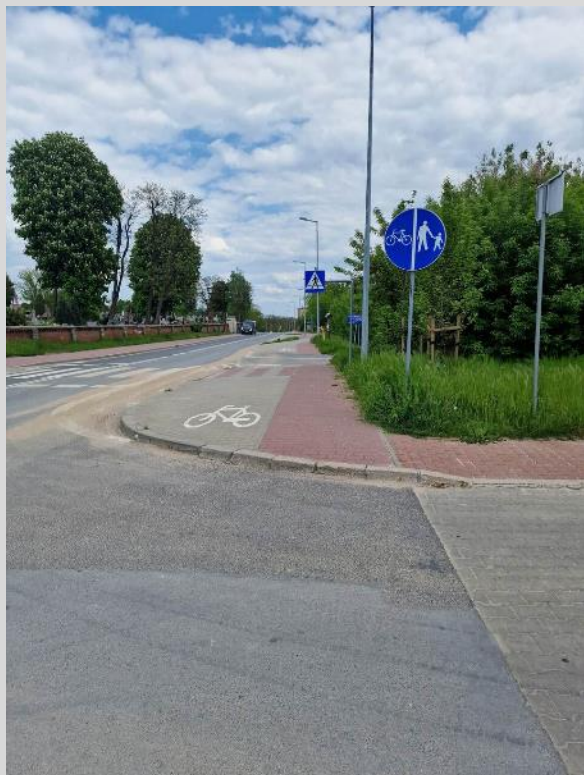
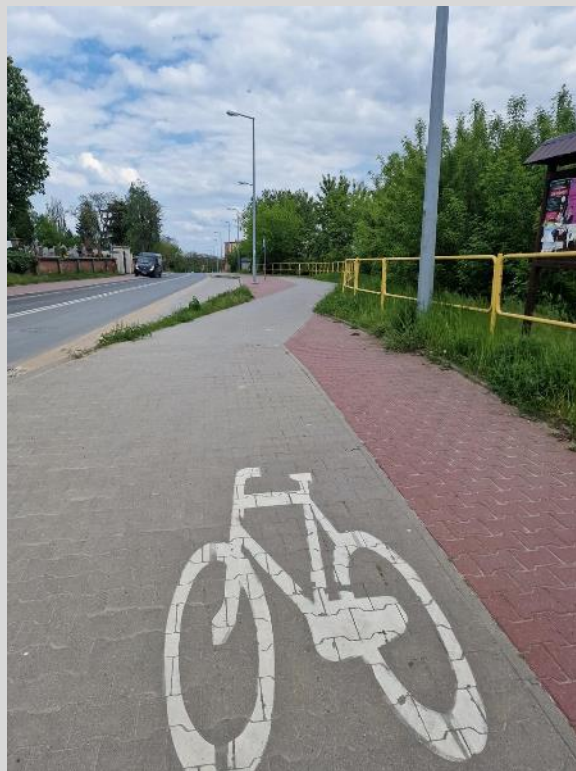
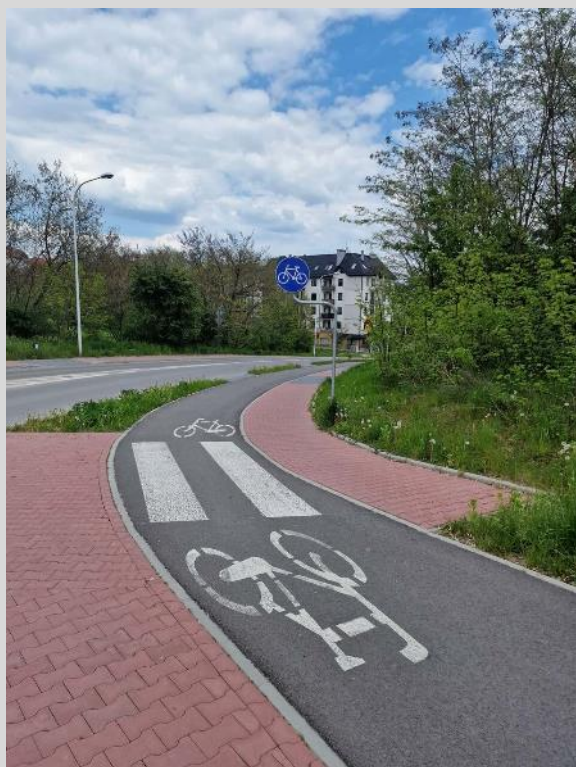
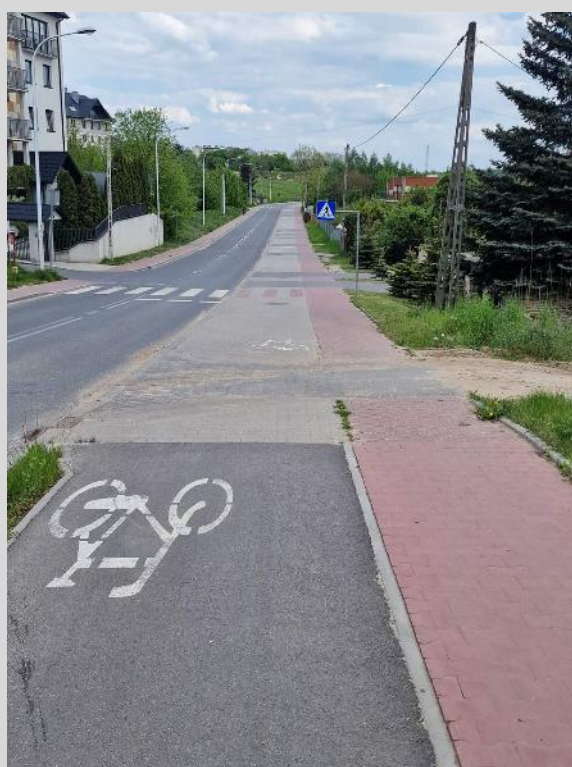
## 2.17 Lokalizacja 17: ul. Denkowska (ulica w przebudowie)

Ciąg pieszo-rowerowy od ul. Mieczysława Radwana do ronda z nawierzchnią z kostki betonowej o szerokości ok. 2,6 m. Od ronda do ul. Leona Chrzanowskiego ciąg rowerowy przechodzi w drogę rowerową z nawierzchnią z kostki betonowej (miejscami nawierzchnia asfaltowa). Długość ok. 1000 m.

Należy zweryfikować poprawność ustawienia oznakowania. Brak przejazdów dla rowerów przez jezdnię. Od ronda w stronę ul. Leona Chrzanowskiego zaparkowane samochody na drodze rowerowej. Wjazdy na posesję wykonane z kostki w innym odcieniu co może sugerować pierwszeństwo pojazdów wyjeżdżających z posesji.

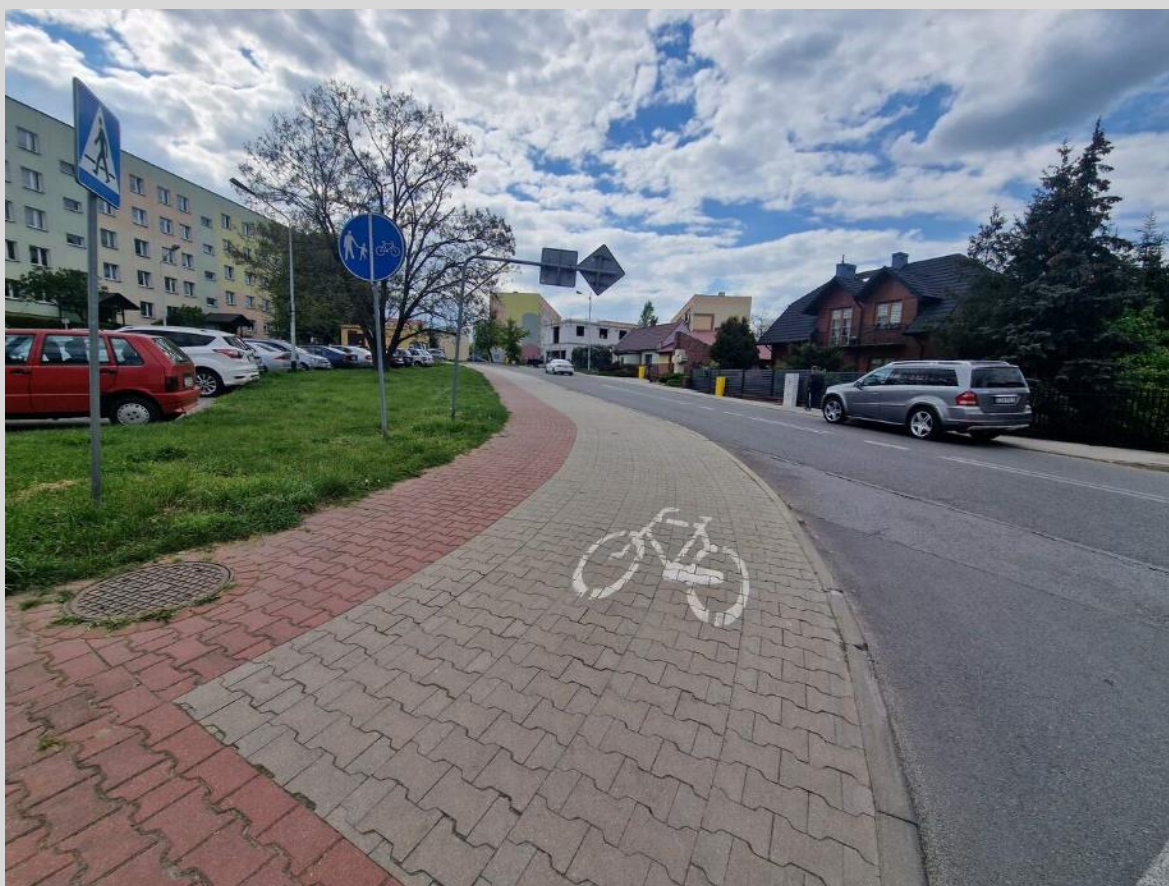
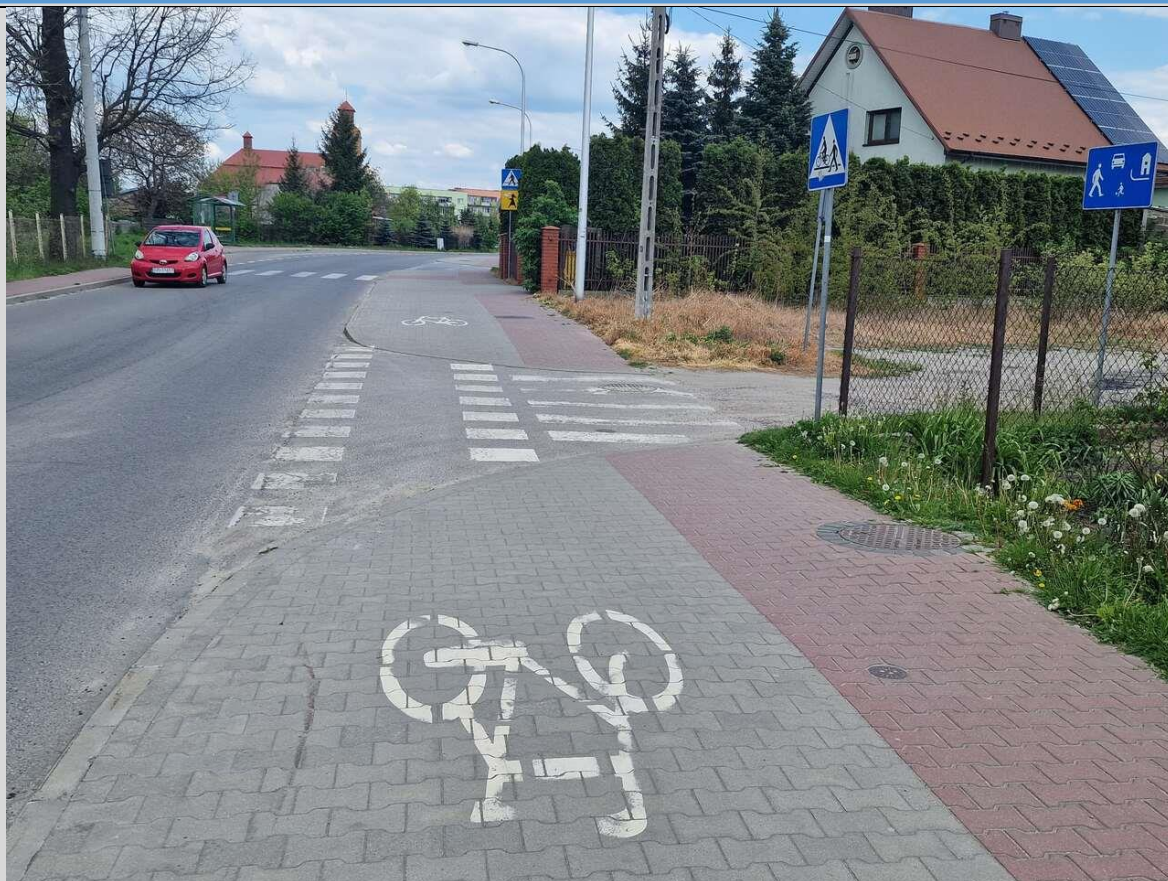
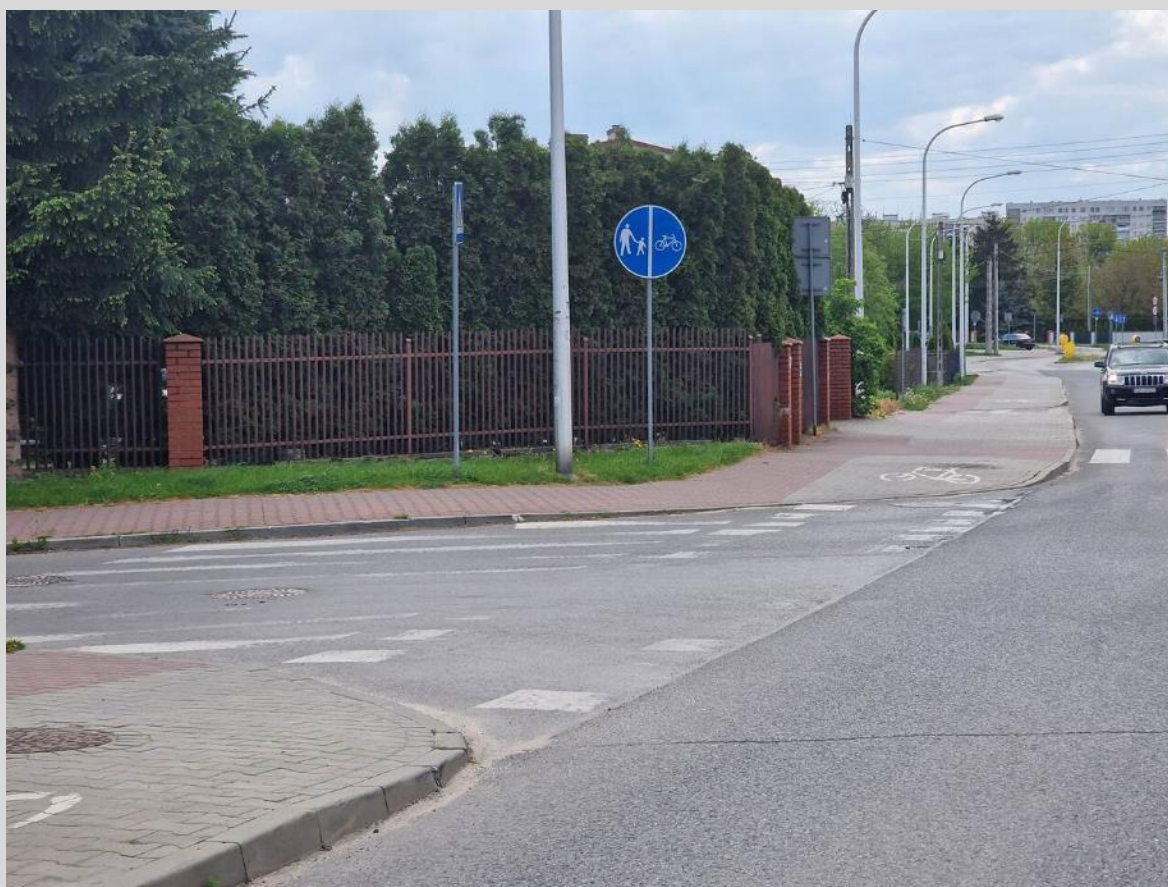
## 2.18 Lokalizacja 18: ul. Hubalczyków

Ciąg pieszo-rowerowy o długości ok. 620 m, ciąg rowerowy o szerokości ok. 2,2 m, a ciąg pieszy 1,4 m. Nawierzchnia z kostki betonowej. Stan ogólny dobry.

Oznakowanie pionowe w stanie dobrym, poziome w stanie dostatecznym.

Należy zweryfikować spójność oznakowania znaków pionowych i poziomych. Nieprawidłowo oznakowane przejazdy przez jezdnie. Wjazdy na posesję wykonane z kostki w innym odcieniu, co może sugerować pierwszeństwo pojazdów wyjeżdżających z posesji.

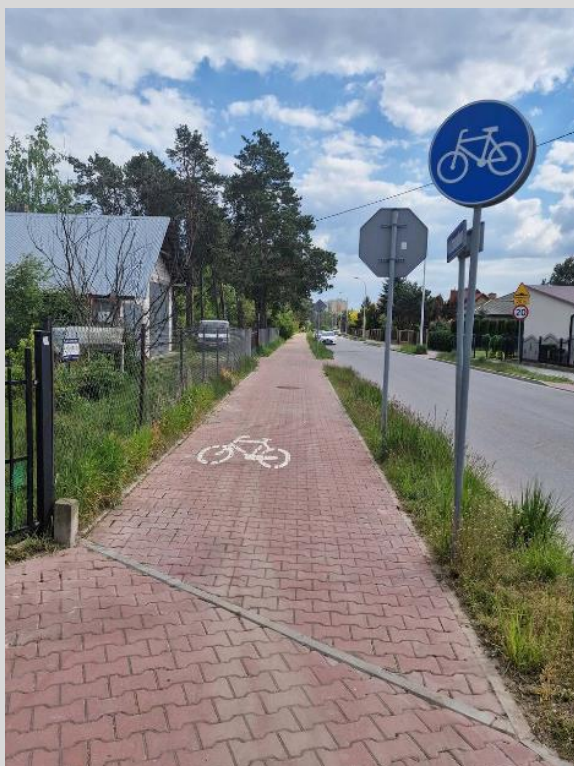
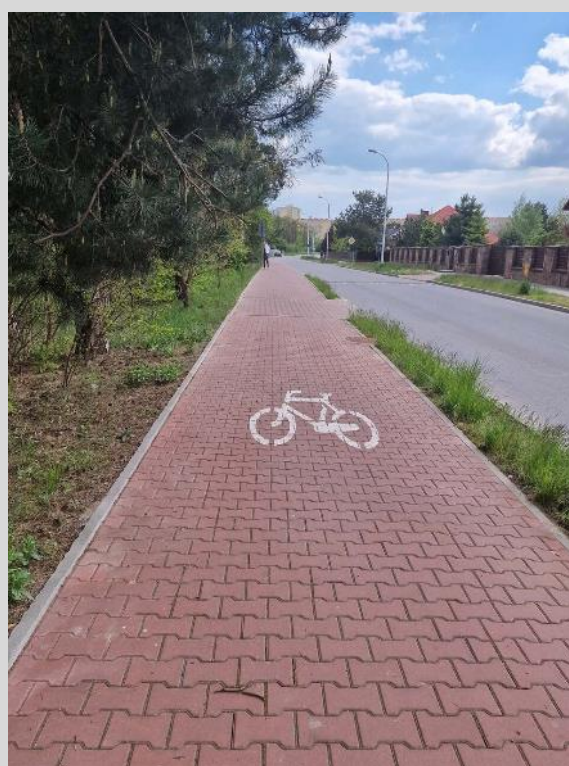
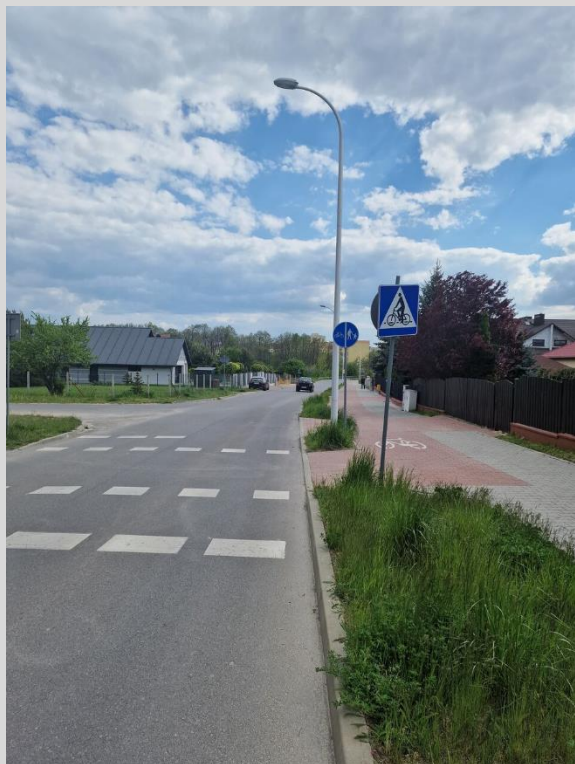
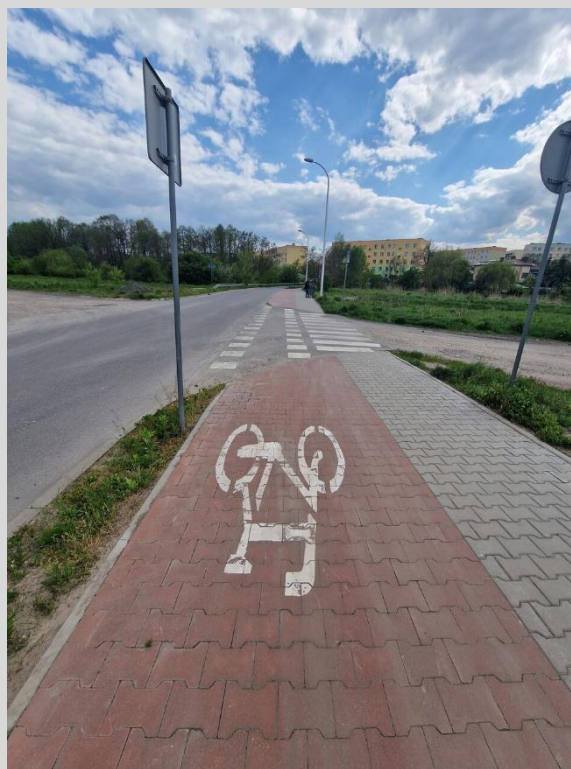
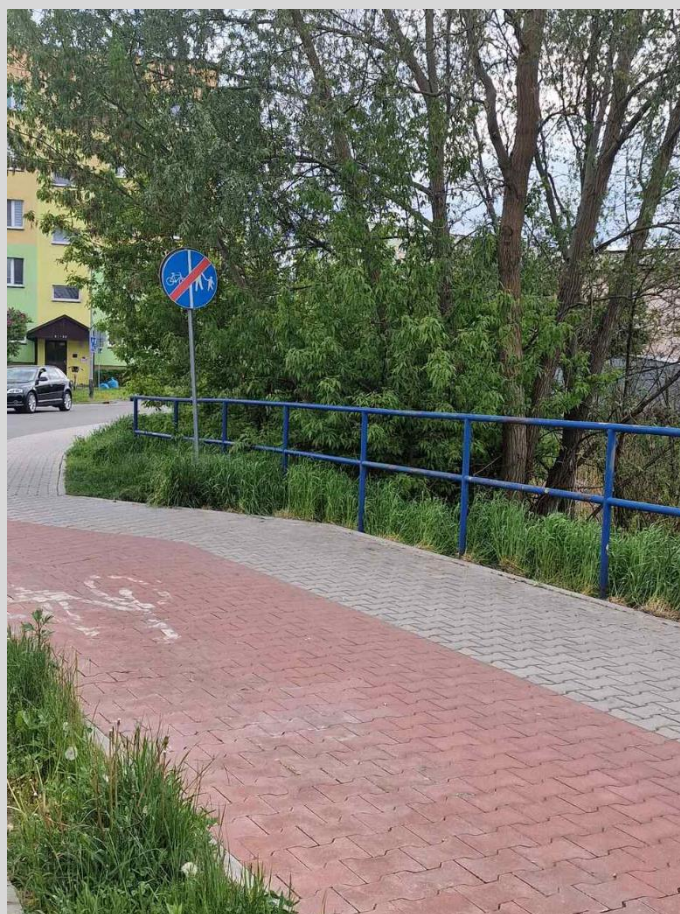
## 2.19 Lokalizacja 19: ul. Szmaragdowa

Droga rowerowa od ul. Bałtowskiej do ul. Bursztynowej o nawierzchni z kostki betonowej i szerokości ok. 2,5 m. Stan bardzo dobry. Od ul. Bursztynowej droga rowerowa zmienia się w ciąg pieszo-rowerowy o szerokościach: 2,1 m ciąg rowerowy i 1,5 m ciąg pieszy, stan bardzo dobry. Oznakowanie pionowe w stanie dobrym, poziome w stanie dostatecznym. Długość ok. 490 m.

Należy zweryfikować poprawność ustawienia oznakowania. Oznakowanie poziome w miejscach, gdzie jest słabo widoczne, należy poprawić. Wjazdy na posesję wykonane z kostki w innym odcieniu, co może sugerować pierwszeństwo pojazdów wyjeżdżających z posesji.

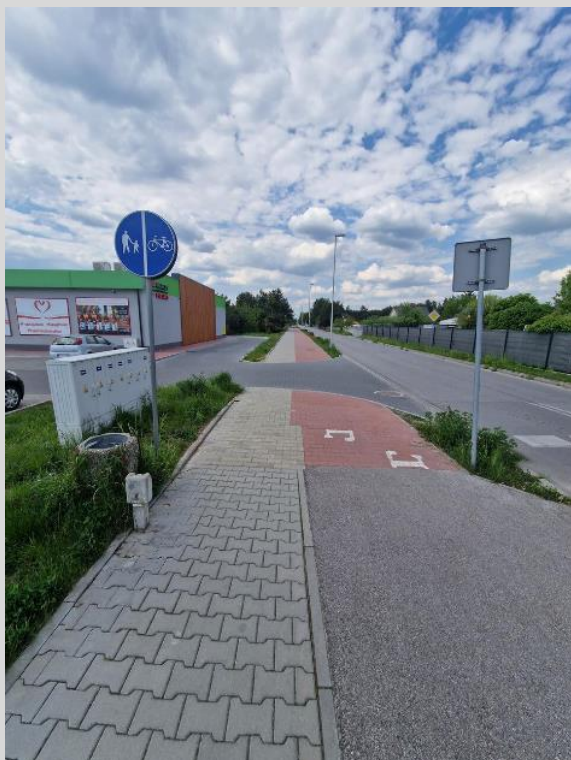
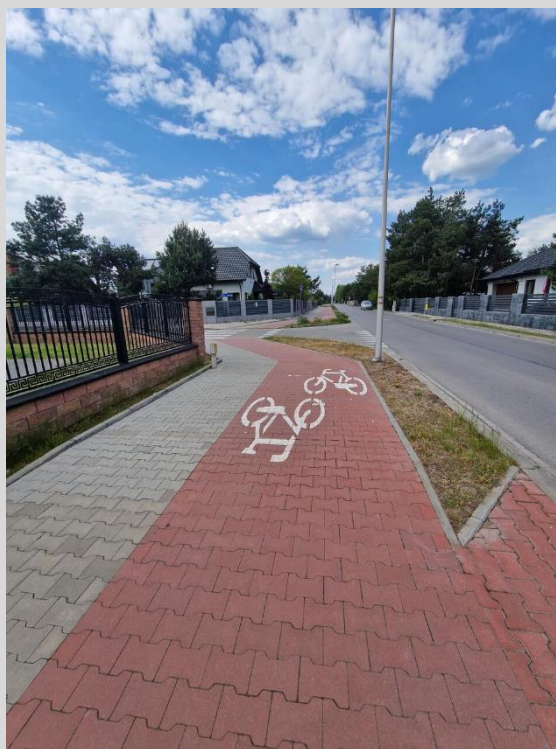
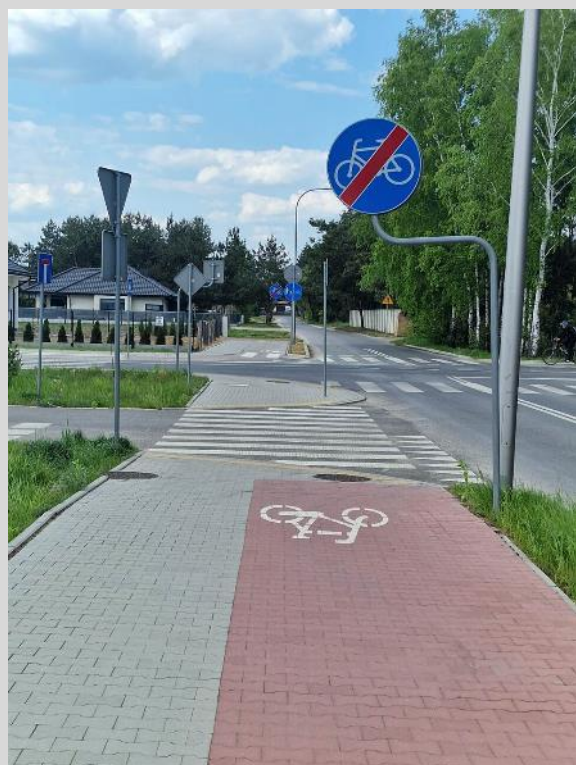
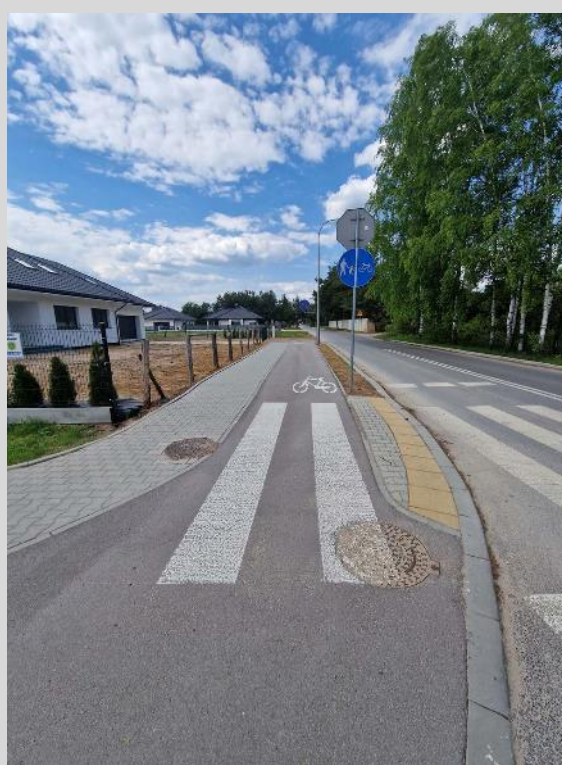
## 2.20 Lokalizacja 20: ul. Jana Milewskiego

Brak przejazdów dla rowerów przez jezdnię.

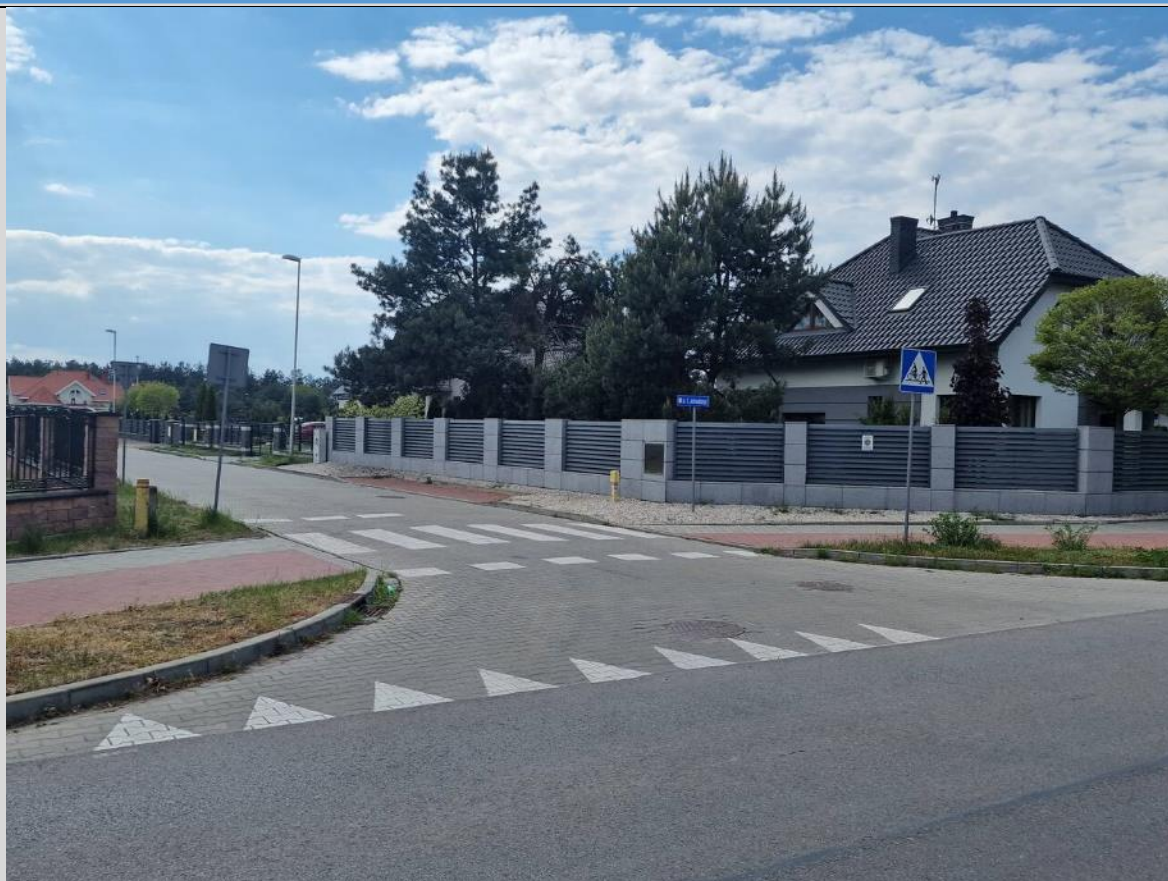
Ciąg pieszo-rowerowy o długości ok. 360 m, o nawierzchni z kostki betonowej (fragment o nawierzchni asfaltowej). Szerokość ciągu rowerowego ok. 2 m, a szerokość ciągu pieszego ok. 1,5 m. Stan bardzo dobry. Oznakowanie pionowe i poziome w stanie bardzo dobrym.

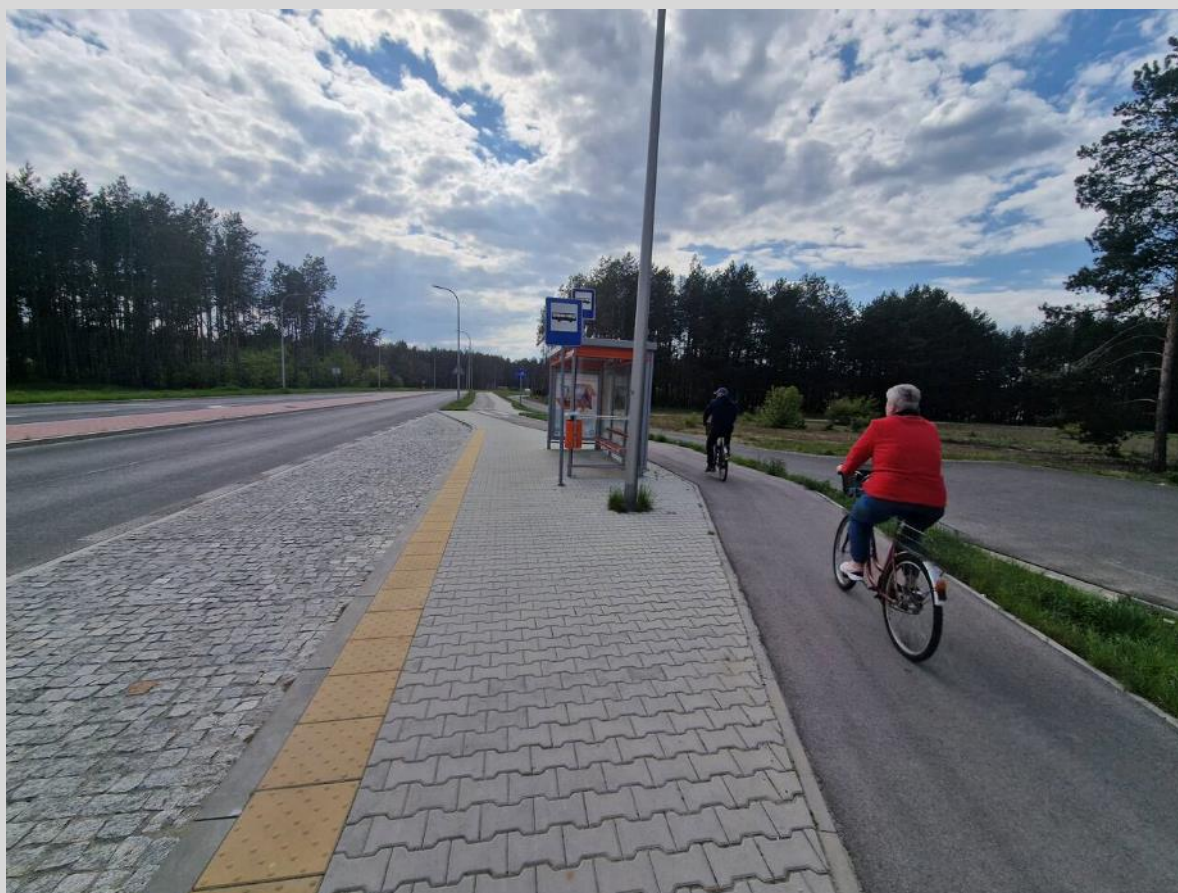
## 2.21 Lokalizacja 21: ul. Krzemienna

Ciąg pieszo-rowerowy o długości ok. 1900 m, ciąg rowerowy o nawierzchni asfaltowej i szerokości ok. 2 m, a ciąg pieszy o nawierzchni z kostki betonowej o szerokości ok. 1,5 m.

Stan bardzo dobry. Oznakowanie pionowe i poziome w stanie bardzo dobrym.

Występują miejscowe porosty trawy.
