# ZAŁĄCZNIK NR 3

INWENTARYZACJA DRÓG ROWEROWYCH  
NA TERENIE MIASTA OSTROWCA ŚWIĘTOKRZYSKIEGO  
OPRACOWANA W RAMACH  
ROWEROWEGO PLANU DLA MIASTA  
OSTROWCA ŚWIĘTOKRZYSKIEGO

WRZESIEŃ 2023

Inwentaryzacja dróg rowerowych na terenie miasta Ostrowca Świętokrzyskiego została wykonana w dniach 11-14 maja 2023 roku w ramach opracowania *Rowerowego Planu dla Miasta Ostrowca Świętokrzyskiego*.

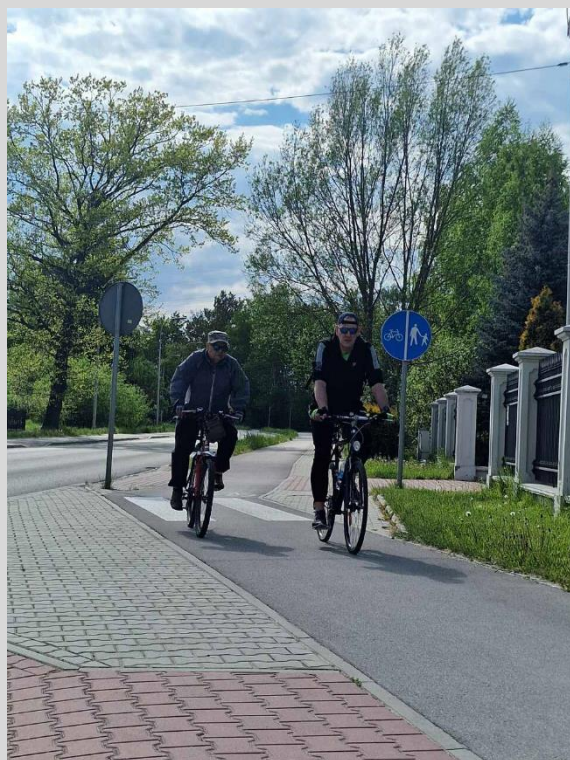
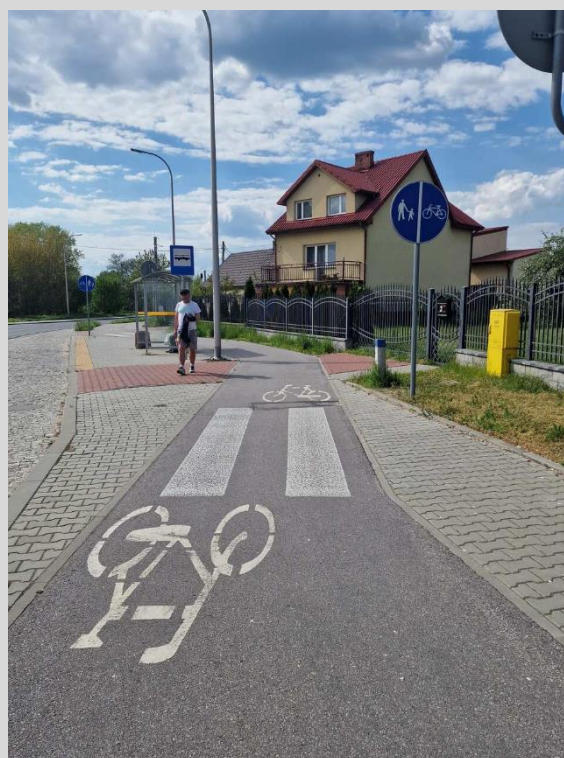
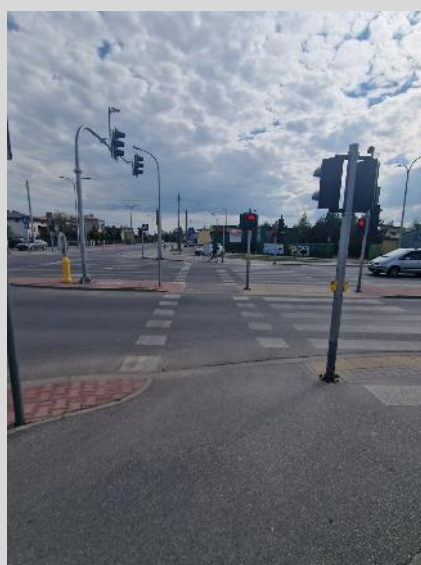
## 2.22 Lokalizacja 22: ul. Rzeczeki

Oznakowanie pionowe w stanie dobrym.

Do odnowienia oznakowanie poziome.

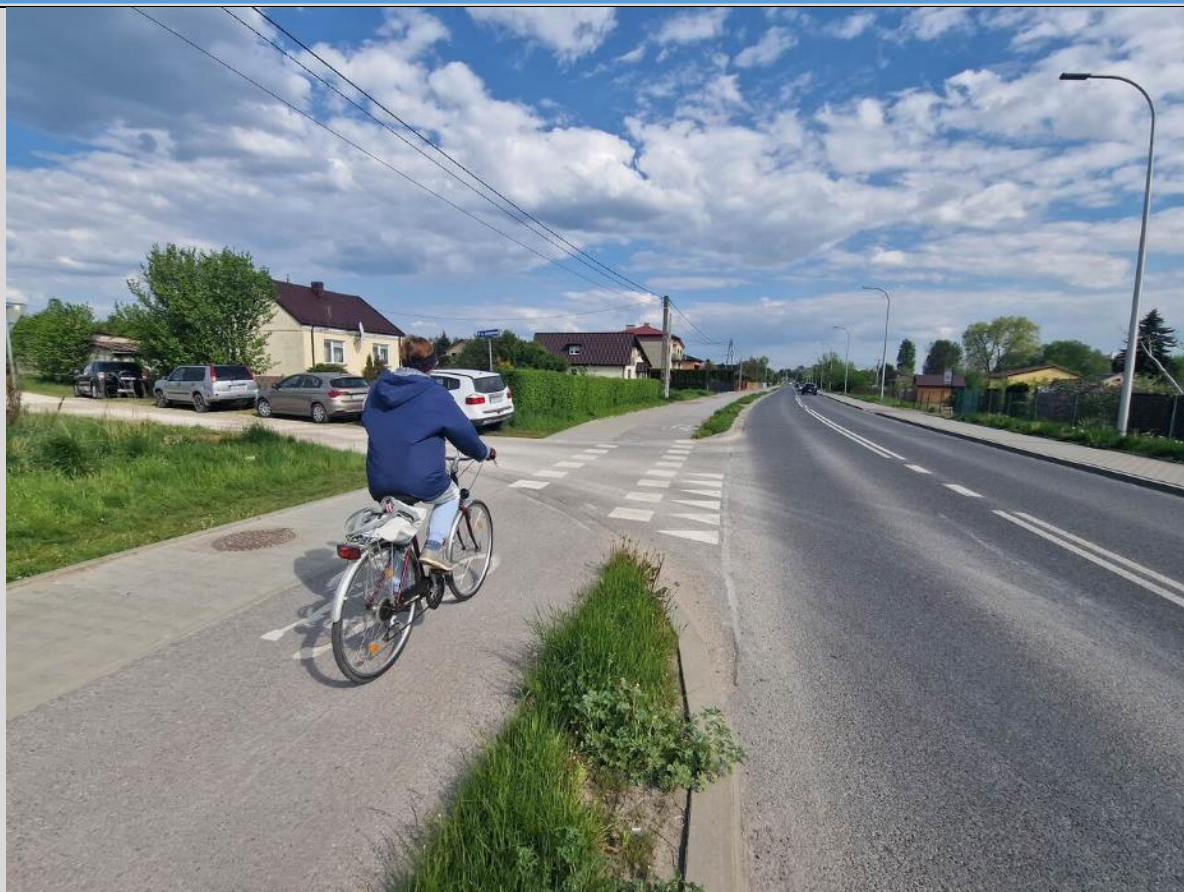
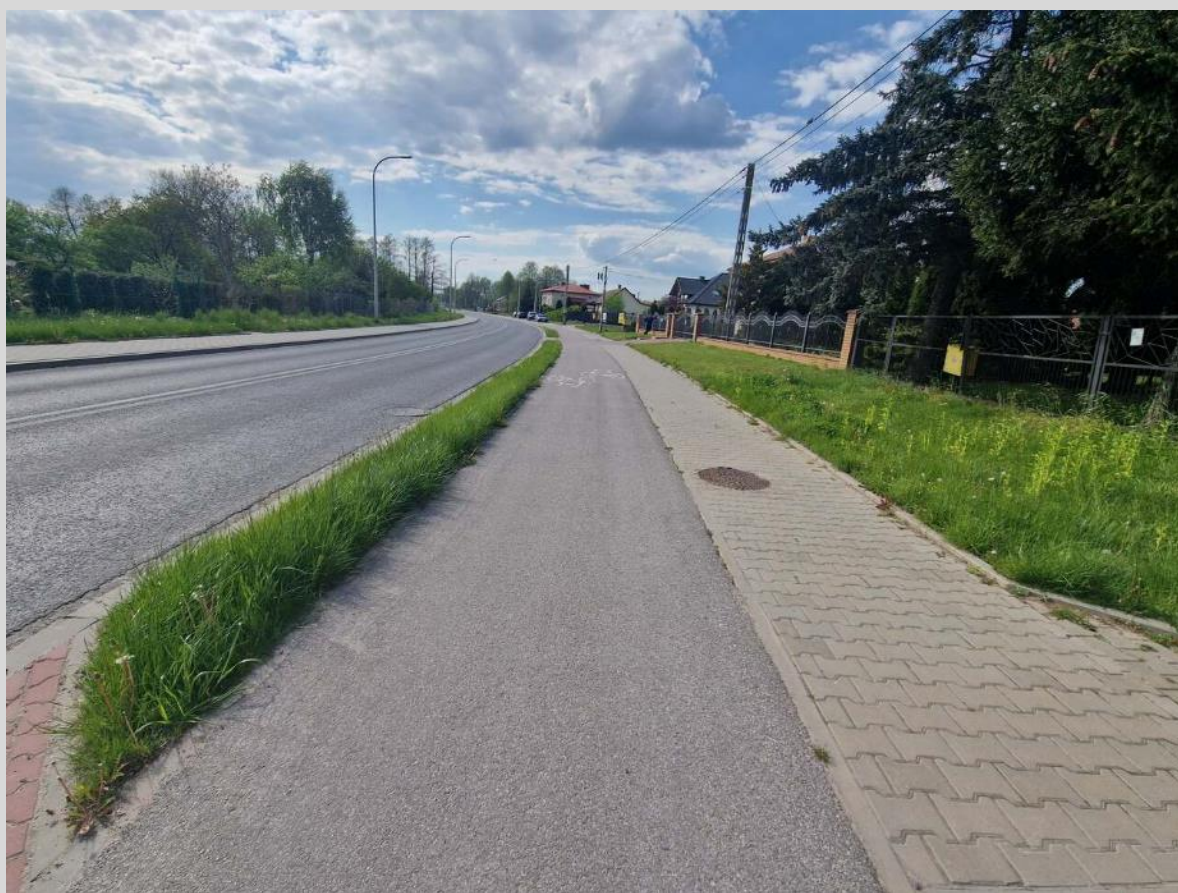
Ciąg pieszo-rowerowy o długości ok. 1580 m, ciąg rowerowy o nawierzchni asfaltowej i szerokości ok. 2,1 m, a ciąg pieszy o nawierzchni z kostki betonowej o szerokości ok. 1,5 m. Stan bardzo dobry.

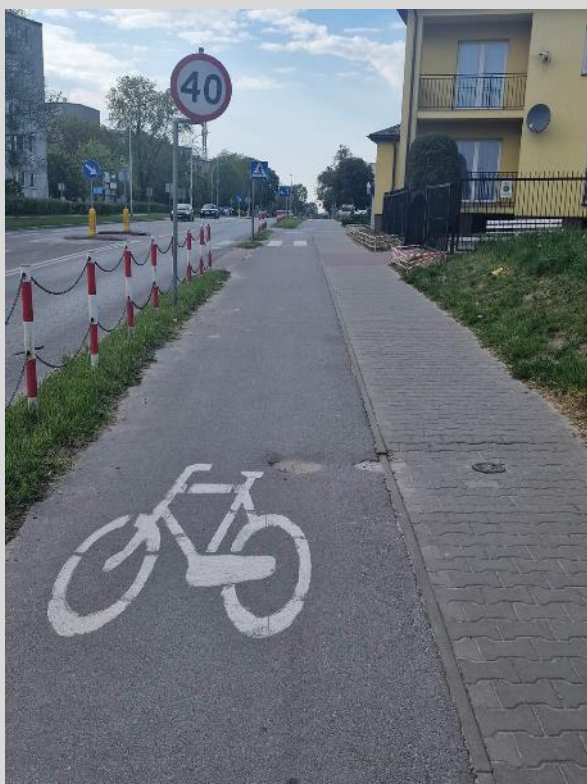
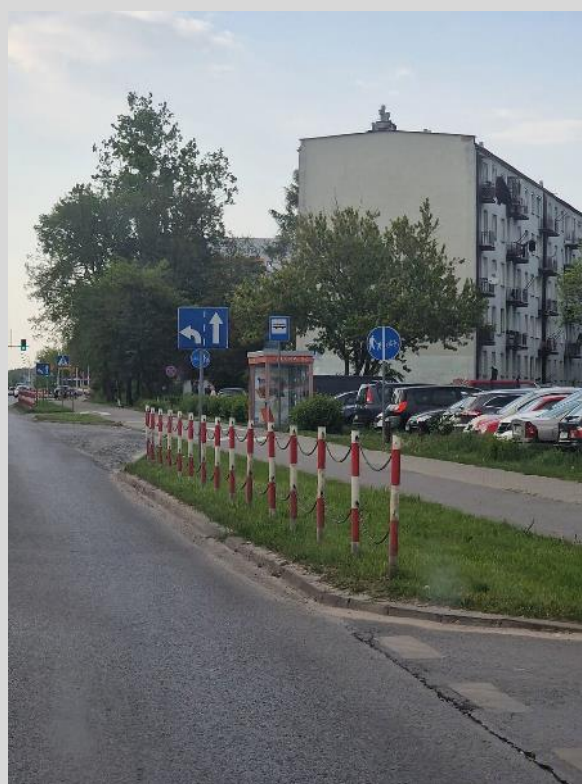
## 2.23 Lokalizacja 23: ul. Iłżecka

Ciąg pieszo-rowerowy o długości ok. 3000 m, nawierzchni asfaltowej (fragmentarycznie występuje kostka betonowa). Średnia szerokość ciągu rowerowego ok. 2,1 m, a pieszego ok. 1,6 m. Stan dobry z fragmentami w stanie dostatecznym (nierówna nawierzchnia). Stan oznakowania pionowego i poziomego dostateczny.

Należy uzupełnić brakujące oznakowanie pionowe i poziome. Monitorować stan nawierzchni, miejsca z widocznymi uszkodzeniami poddać modernizacji. Brak przejazdów dla rowerów przez jezdnię.

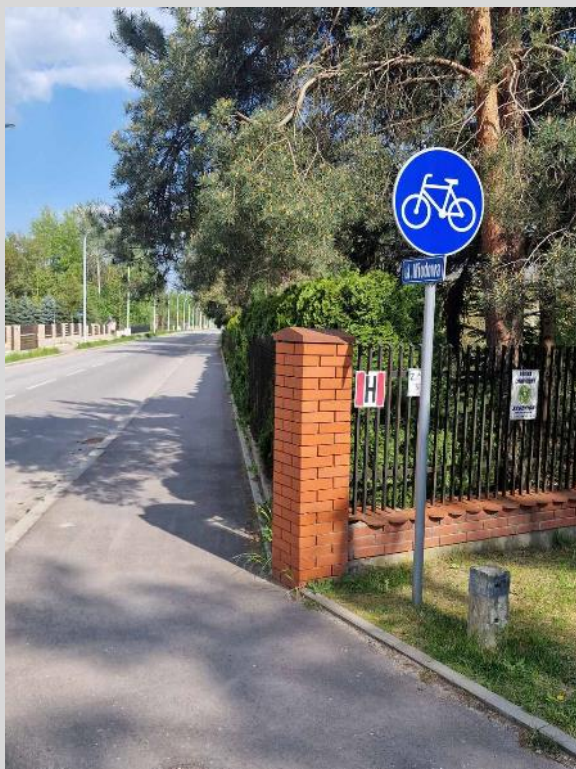
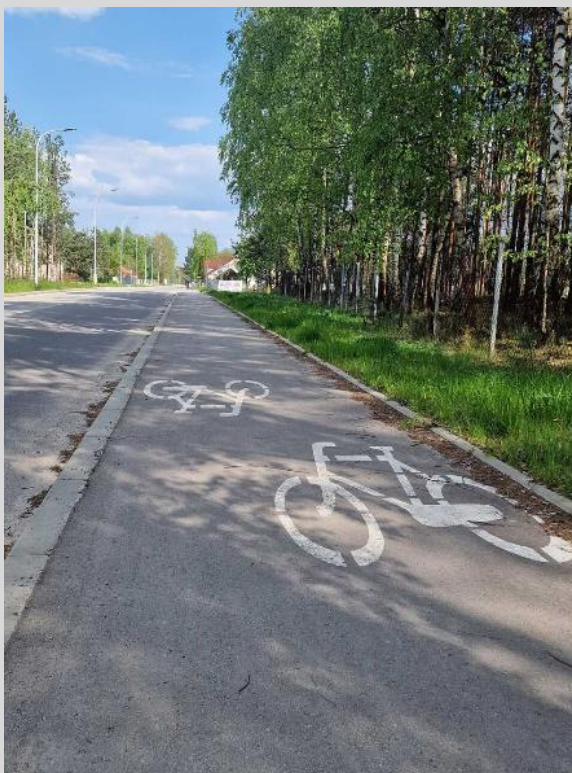
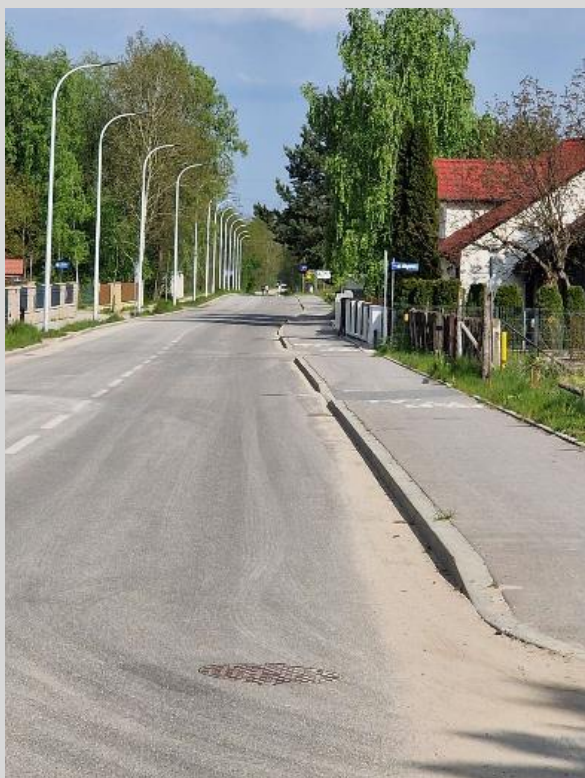
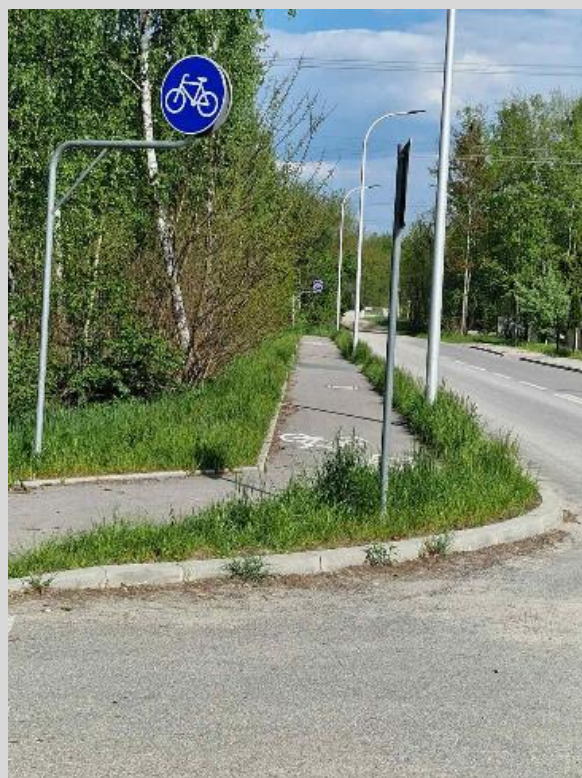
## 2.24 Lokalizacja 24: ul. Miodowa (od ul. Iłżeckiej do ul. Gościniec - tylko część asfaltowa)

Niewłaściwie oznakowane przejazdy przez jezdnię.

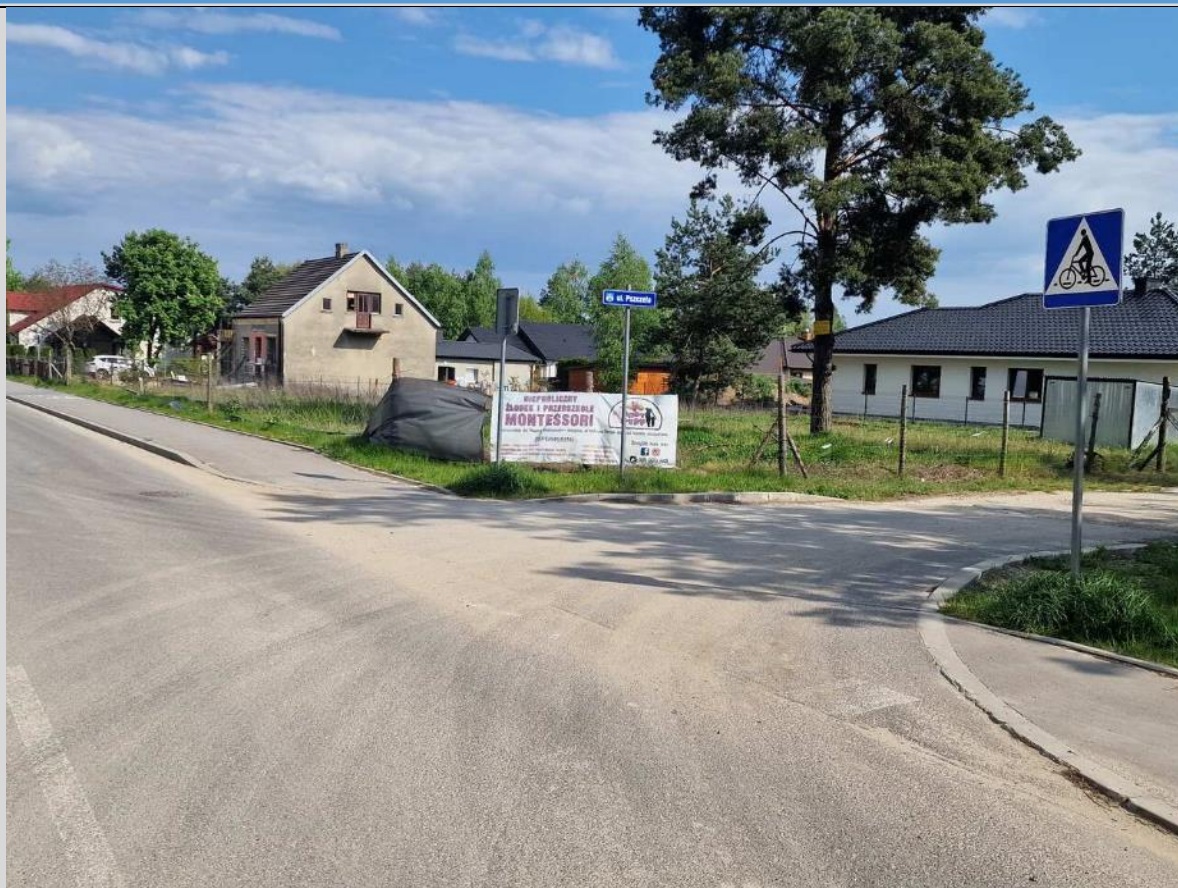
Droga rowerowa o długości ok. 630 m, o nawierzchni asfaltowej i szerokości ok. 2,1 m. Stan bardzo dobry. Oznakowanie pionowe i poziome w stanie dobrym. Brak połączenia drogą asfaltową z ul. Gościniec.

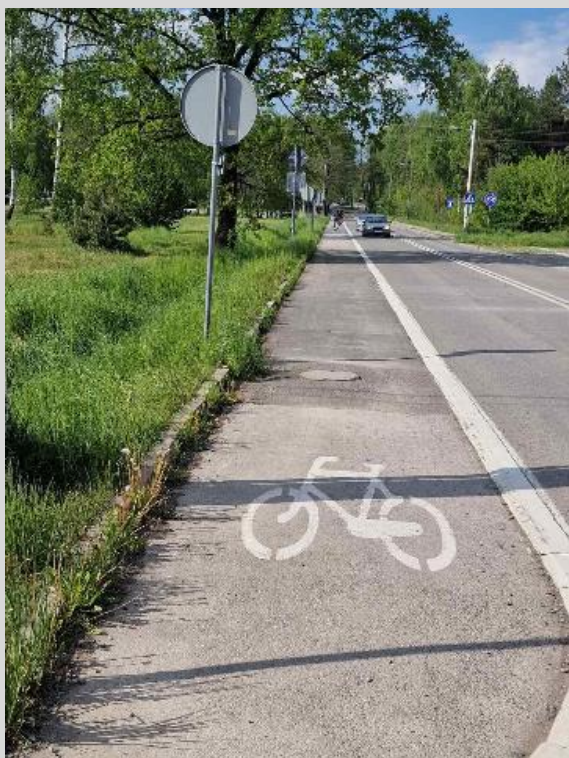
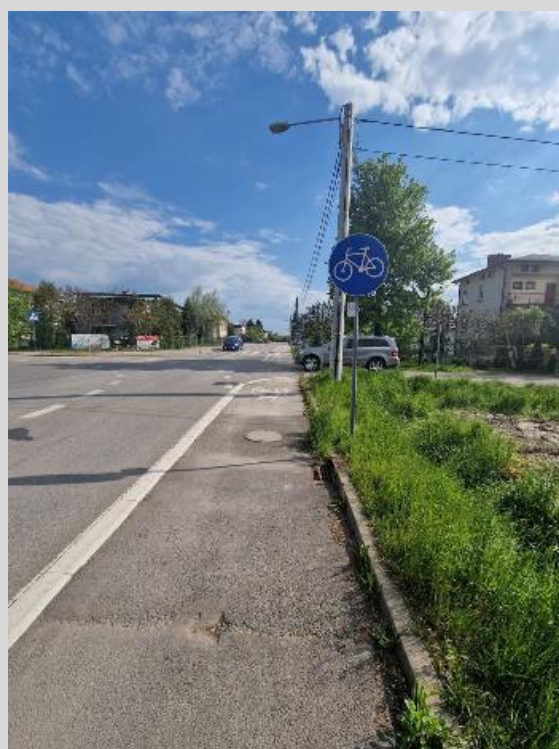
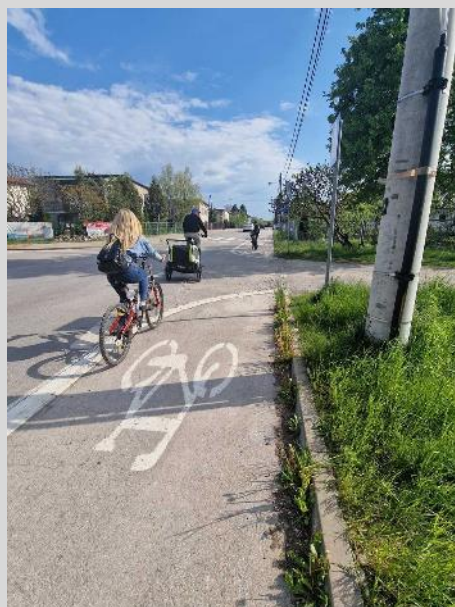
## 2.25 Lokalizacja 25: ul. Gościniec

Należy monitorować stan nawierzchni i dokonywać bieżących remontów oraz oczyścić zabrudzone oznakowanie pionowe.

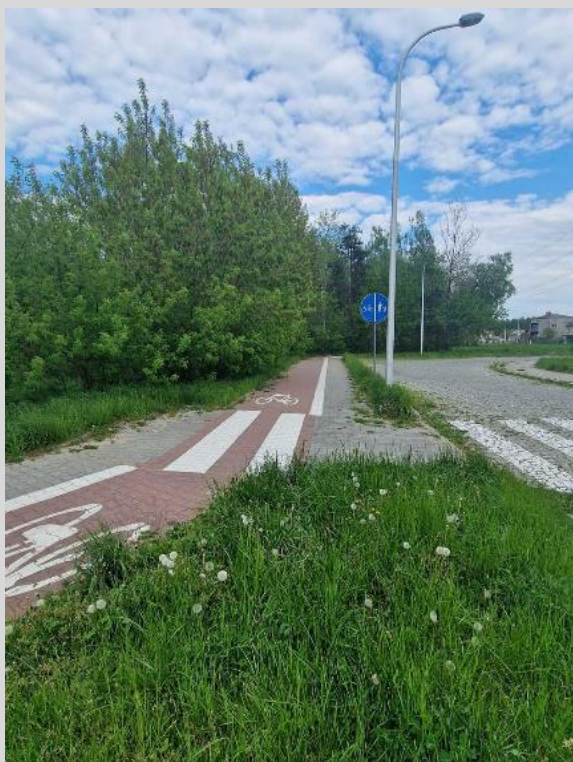
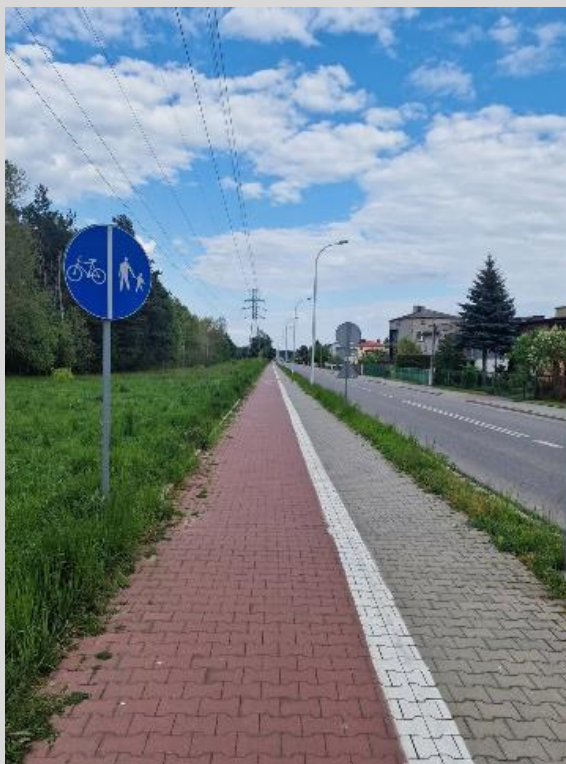
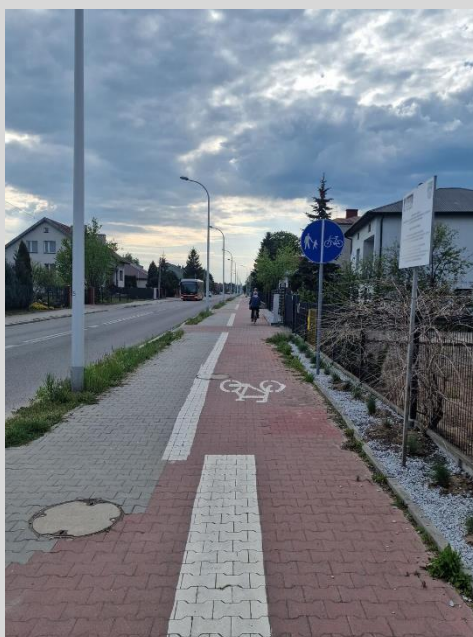
Ciąg pieszo-rowerowy o długości ok. 810 m, nawierzchni z kostki betonowej, szerokość ciągu rowerowego ok. 2 m i ciągu pieszego ok. 1,6 m. Stan dobry. Oznakowanie pionowe i poziome w stanie bardzo dobrym.

Częściowo występują porosty trawy, które należy usunąć.

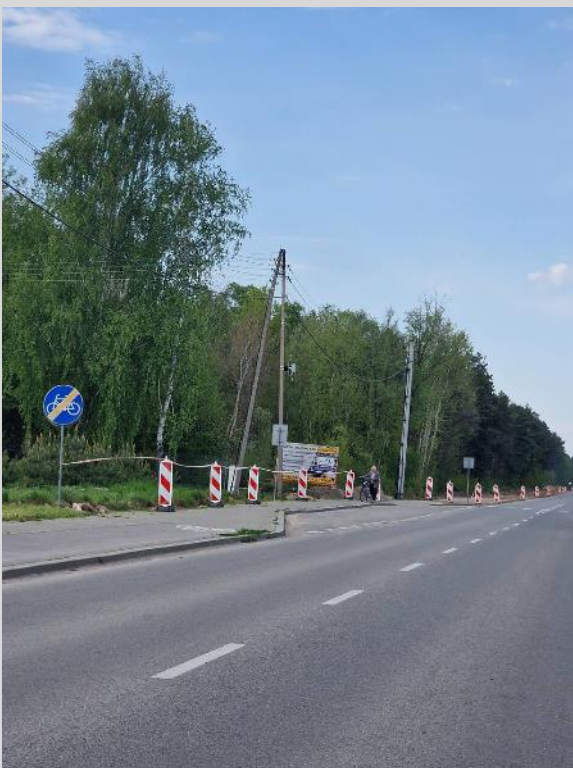
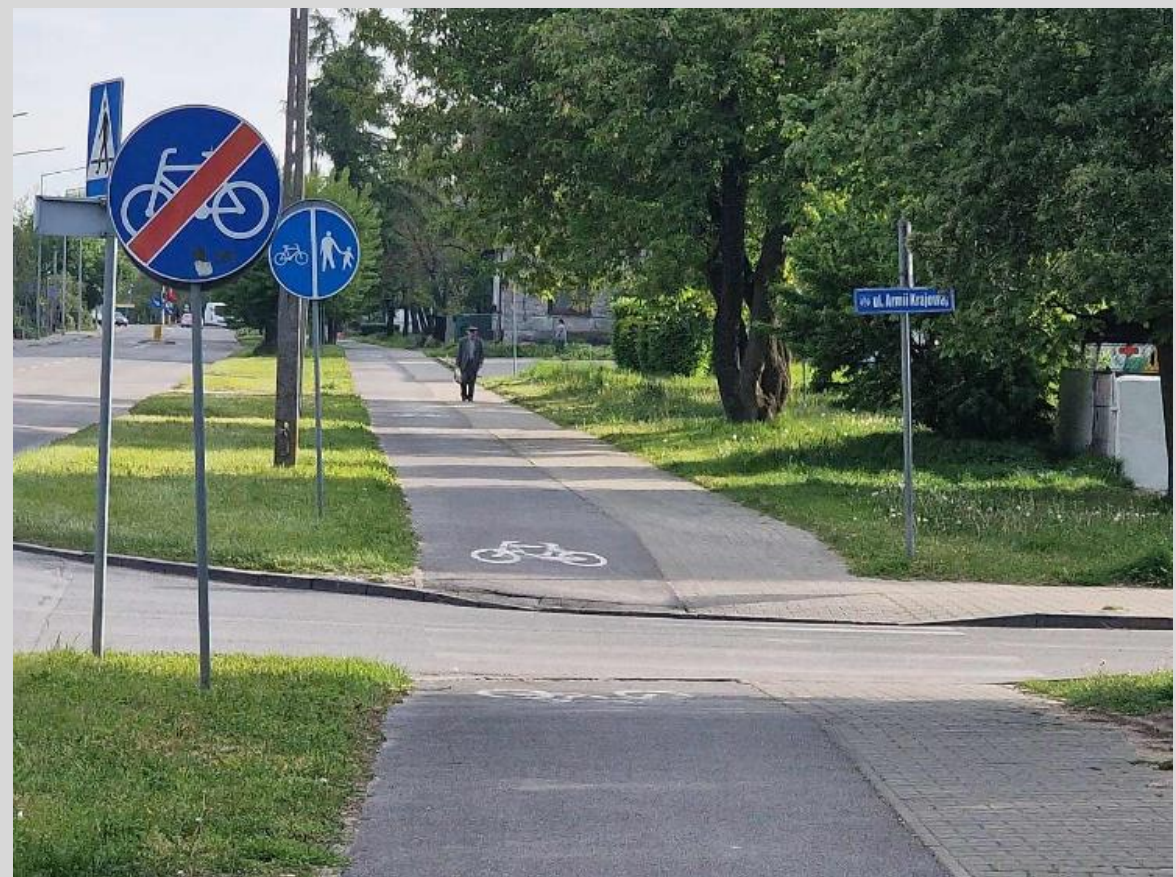
### 2.27.1 Od ul. Miodowej do alei Jana Pawła II

W okolicach numeru 101 ciągi rowerowy i pieszy posiadają uszkodzenia nawierzchni, spowodowane pracami budowlanymi. Brak przejazdów dla rowerów przez jezdnie.

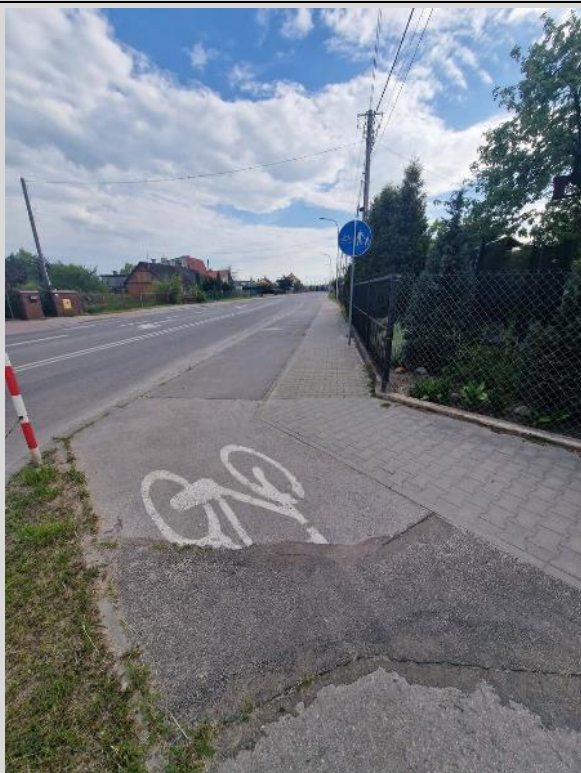
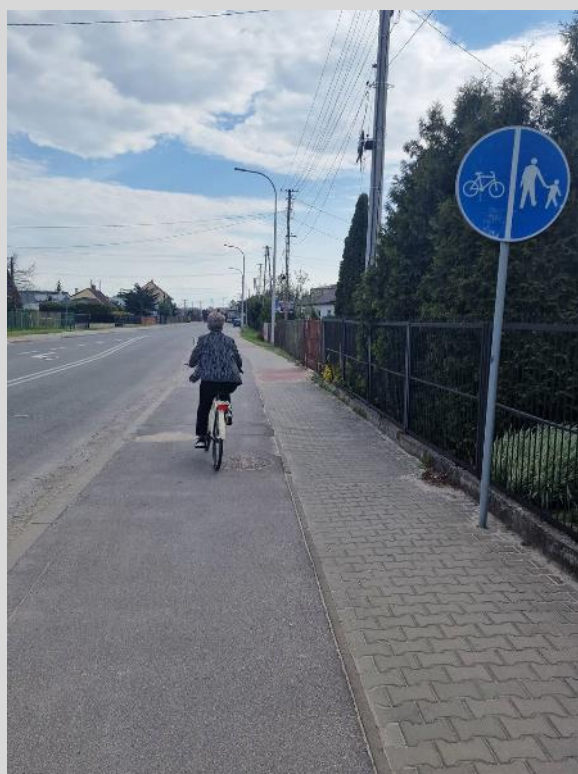
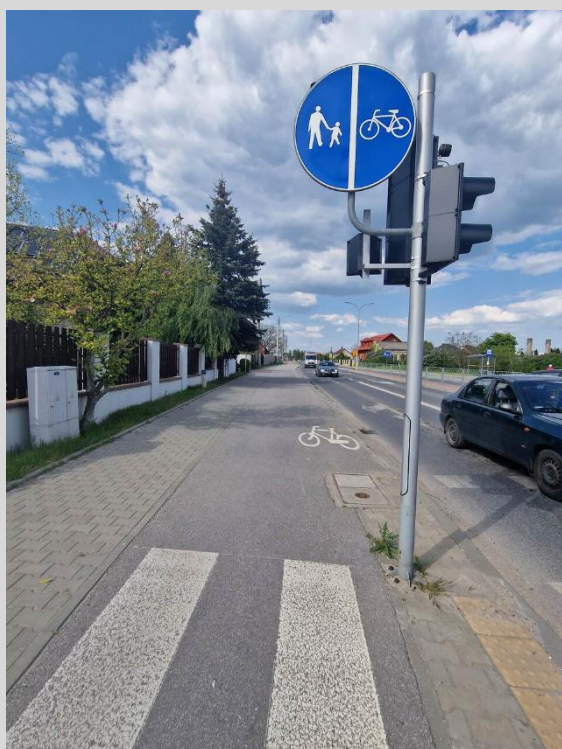
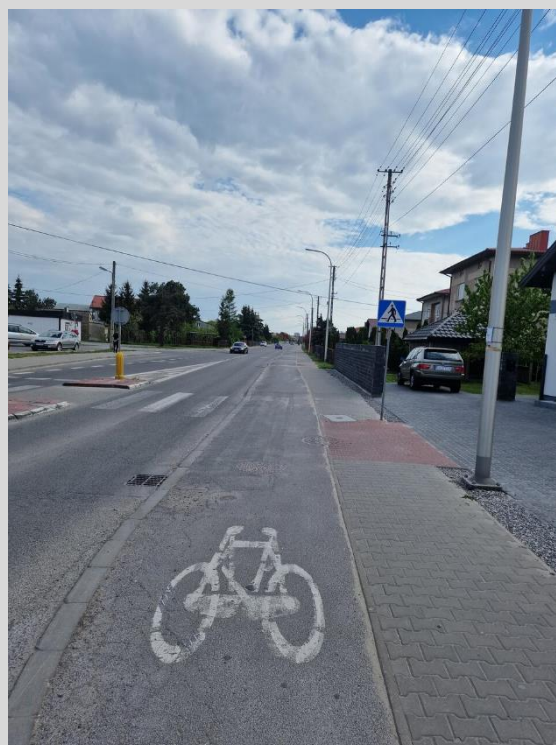
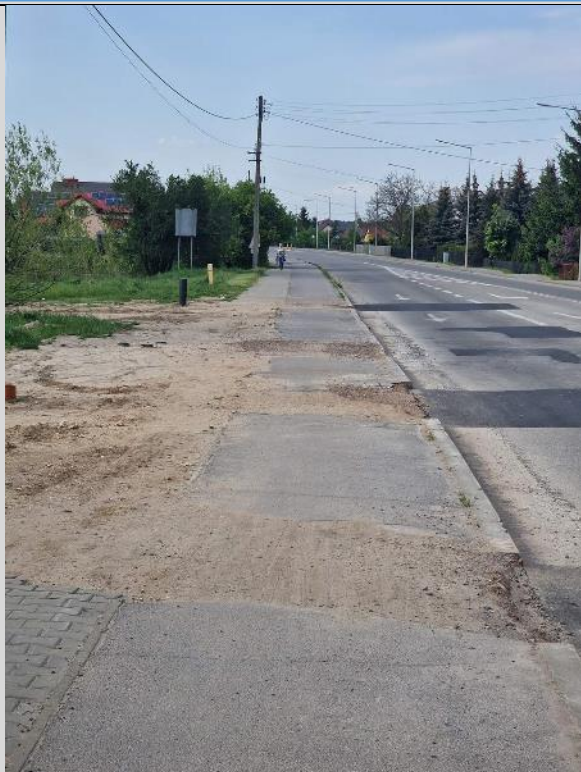
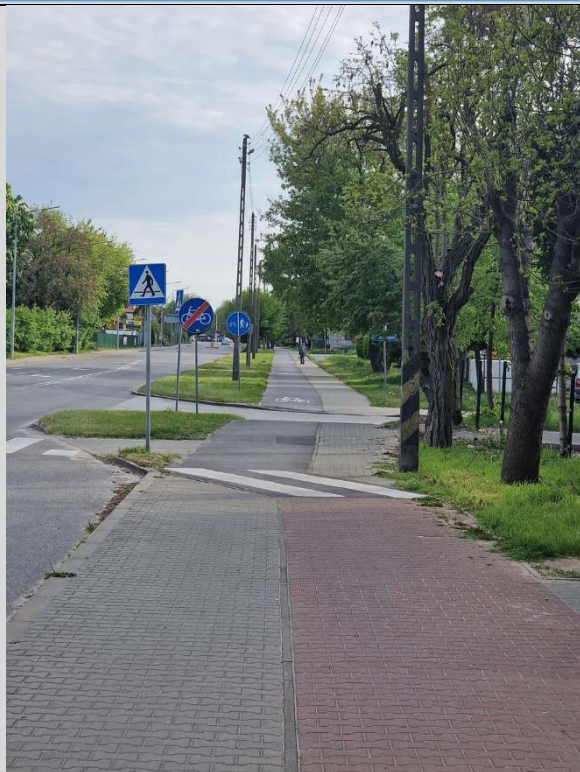
Ciąg pieszo-rowerowy, długość ok. 2400 m, szerokość ciągu rowerowego ok. 2,5 m oraz ciągu pieszego ok. 1,5 m (szersze odcinki występują przy skrzyżowaniach). Ciąg rowerowy posiada nawierzchnię asfaltową, a ciąg pieszy nawierzchnię wykonaną z kostki betonowej. Oznakowanie pionowe i poziome w stanie dobrym.

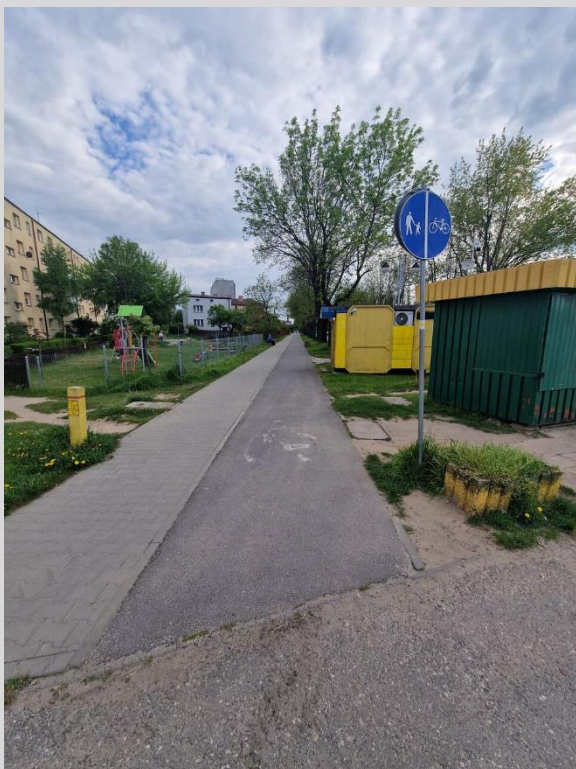
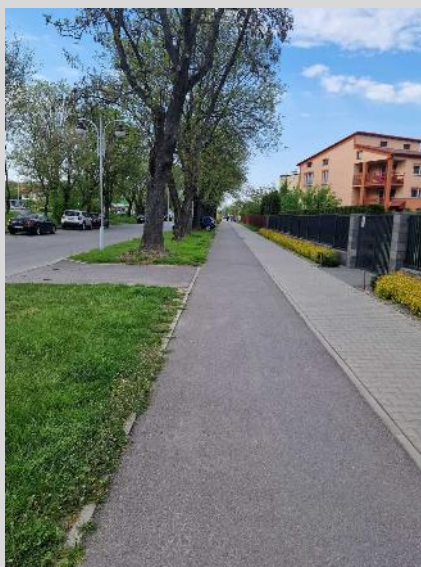
Ciąg pieszo-rowerowy, długość ok. 400 m, szerokość ciągu rowerowego ok. 2,5 m oraz ciągu pieszego ok. 1,6 m. Ciąg rowerowy posiada nawierzchnię asfaltową, a ciąg pieszy nawierzchnię wykonaną z kostki betonowej. Oznakowanie pionowe w stanie dobrym, poziome nieczytelne.

Na ciągu rowerowym należy powtórzyć oznakowanie poziome.

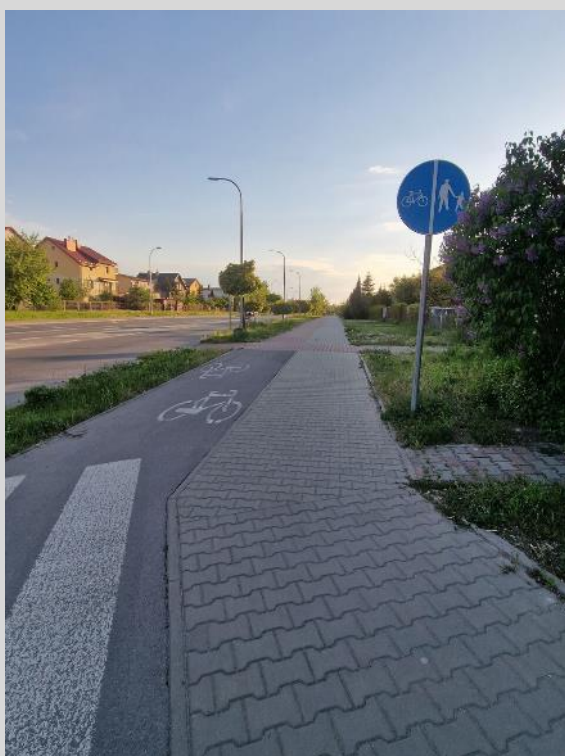
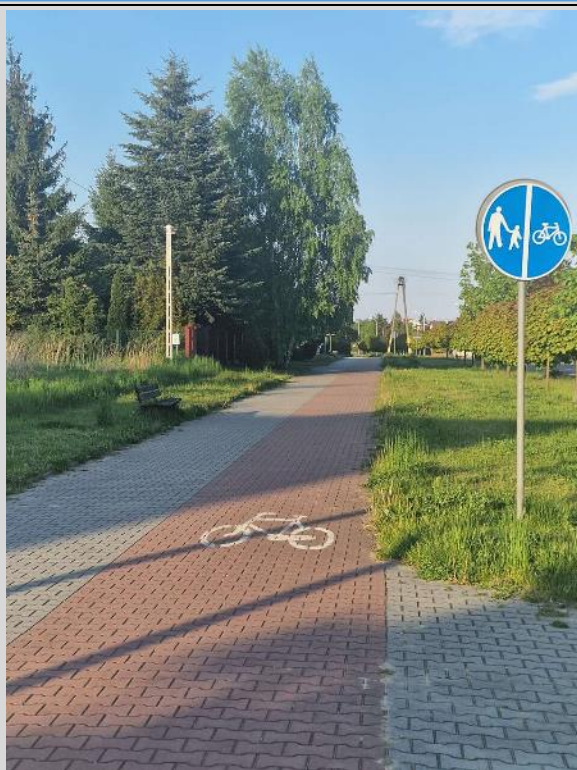
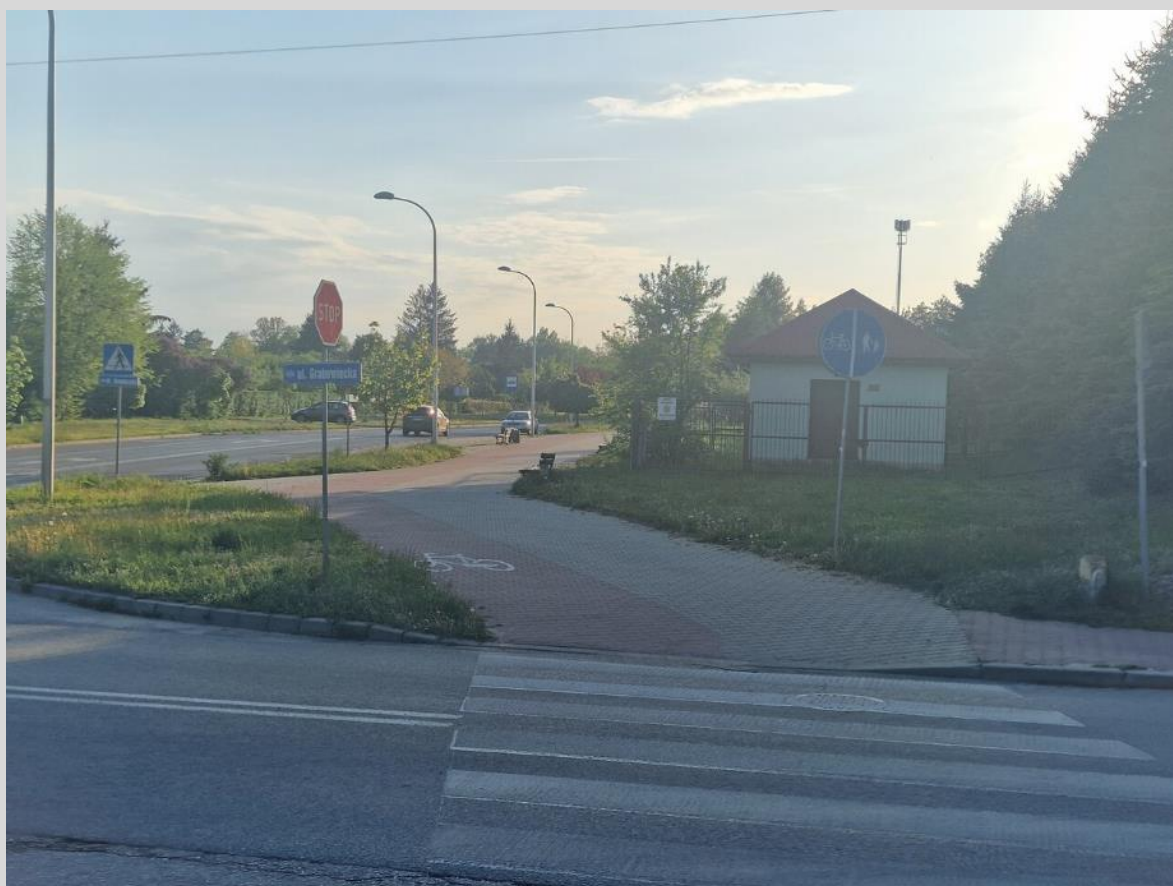
Ciąg pieszo-rowerowy o długości ok. 500 m, ciąg rowerowy o nawierzchni z kostki betonowej i szerokości ok. 2,5 m. Ciąg pieszy, również z kostki betonowej o szerokości ok. 2 m. Stan dobry. Oznakowanie pionowe i poziome w stanie dobrym.

Należy monitorować stan nawierzchni i dokonywać bieżących remontów. Brak przejazdów dla rowerów przez jezdnie (występują pojedyncze przejazdy). Wjazdy na posesję wykonane z kostki w innym odcieniu co może sugerować pierwszeństwo pojazdów wyjeżdżających z posesji.

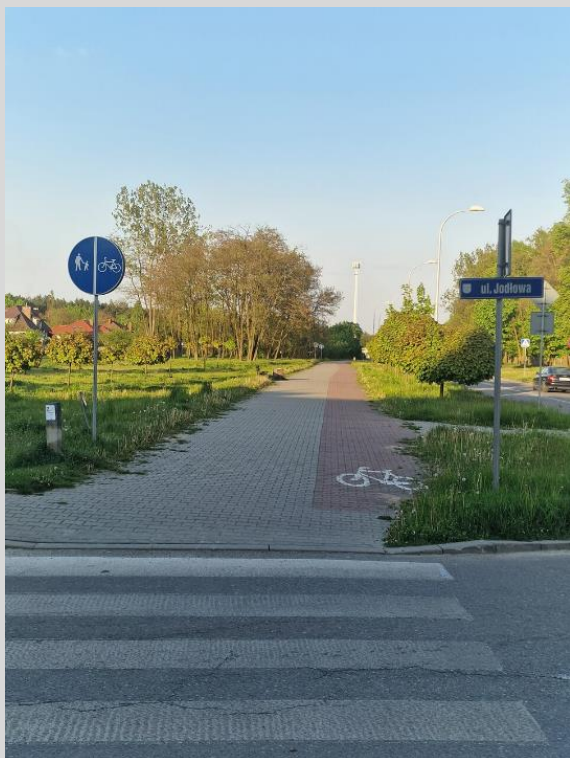
Ciąg pieszo-rowerowy, ciąg rowerowy o nawierzchni z kostki betonowej i szerokości ok. 2 m. Ciąg pieszy również z kostki betonowej o szerokości ok. 3 m. Stan dobry. Oznakowanie pionowe i poziome w stanie dobrym. Długość ok. 850 m (280 m ciąg obustronny).

Należy monitorować stan nawierzchni i dokonywać bieżących remontów.

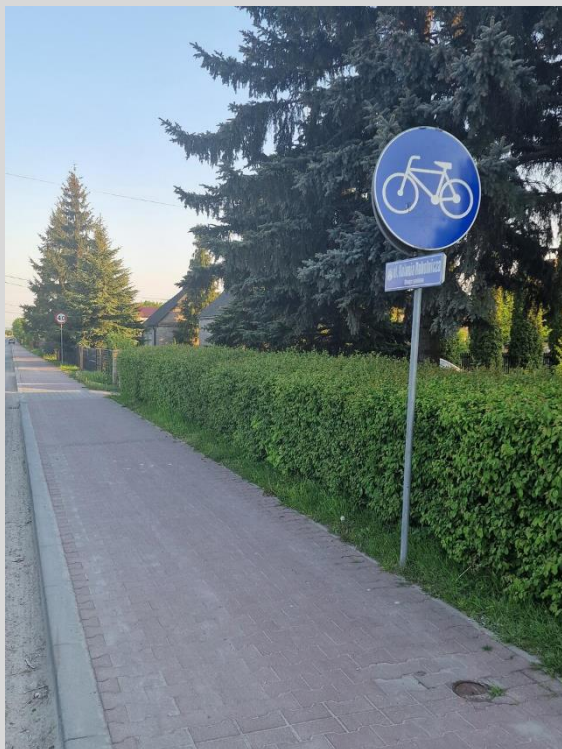
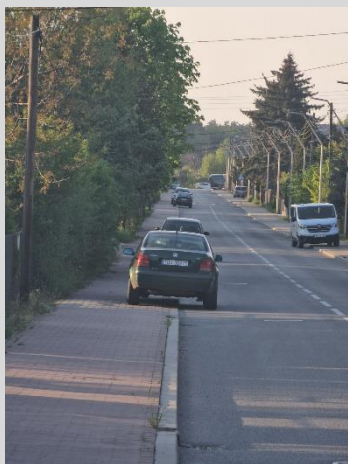
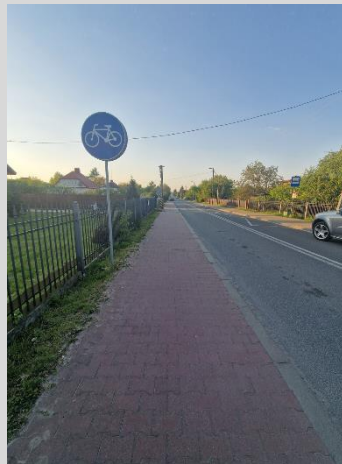
Droga rowerowa o długości ok. 650 m, nawierzchni z kostki betonowej i szerokości ok. 2,1 m. Oznakowanie pionowe w stanie dobrym.

Brak oznakowania poziomego. Występują porosty trawy, które należy usunąć. Część drzew i krzewów znajduje się w skrajni ciągu, co zagraża bezpieczeństwu użytkowników.

Problemem w ruchu rowerowym są parkujące na drodze rowerowej samochody okolicznych mieszkańców.

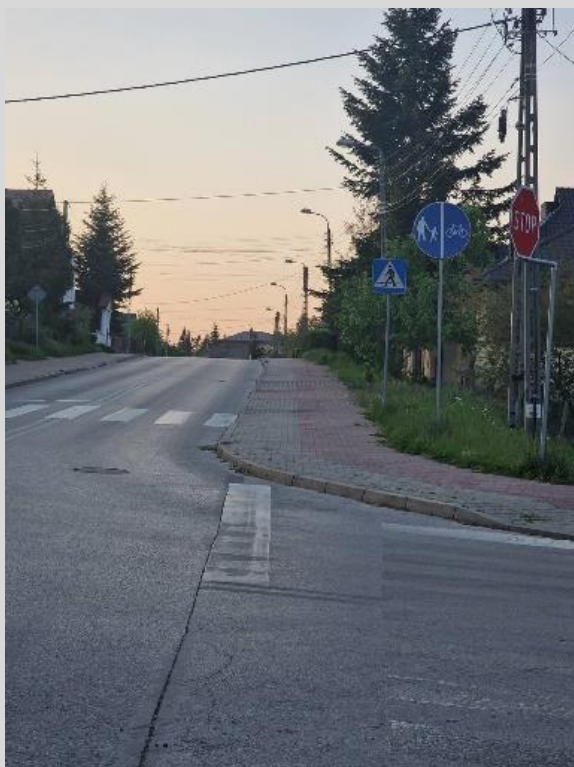
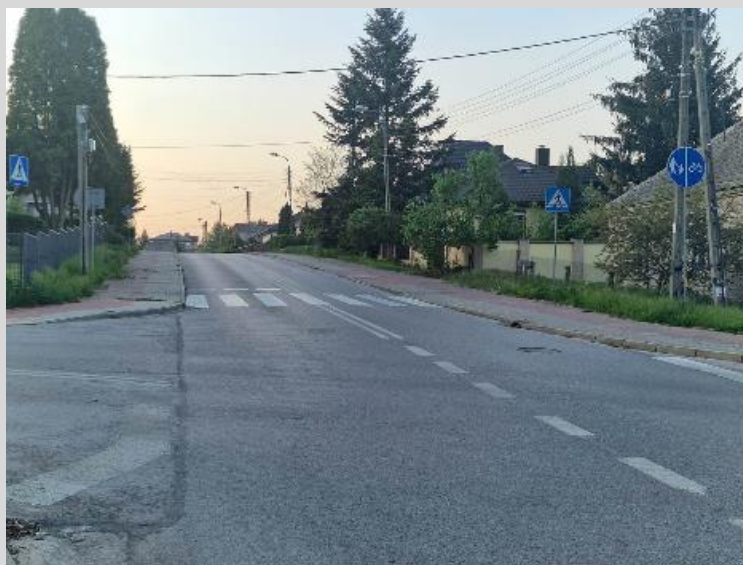
Niepełne oznakowanie pionowe w stanie dobrym. Brak oznakowania poziomego. Występują porosty trawy, które należy usunąć.

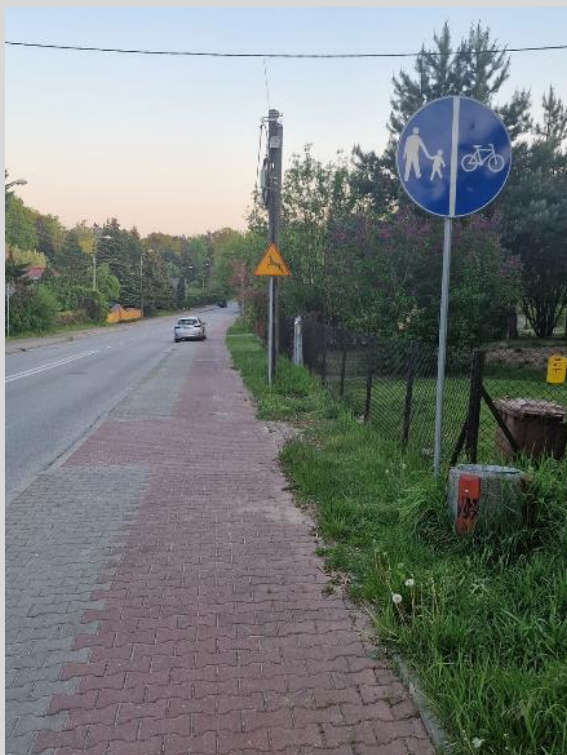
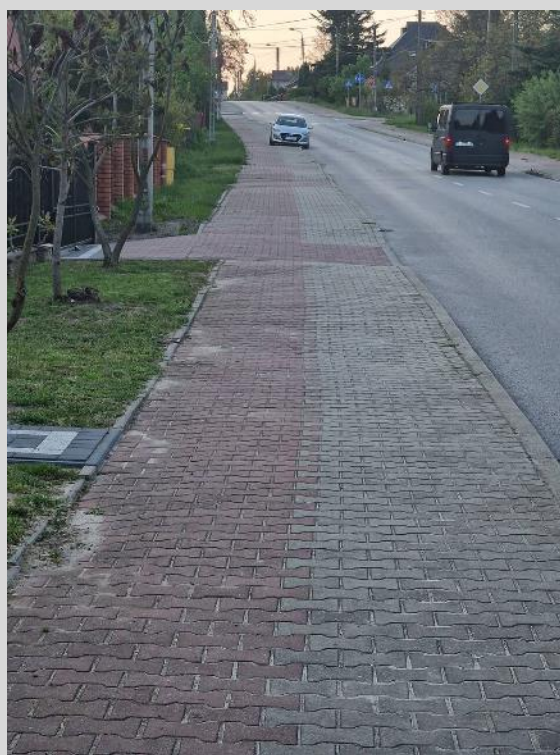
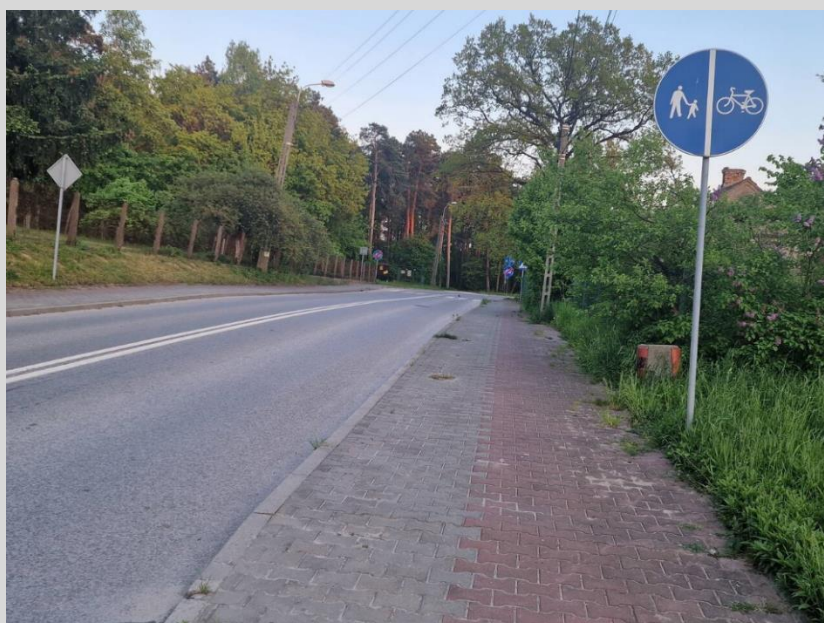
### 2.30.3 Od skrzyż. z ul. Nowe Piaski do ul. Henryka Sienkiewicza

Niepełne oznakowanie pionowe w stanie dobrym. Brak oznakowania poziomego. Występują porosty trawy, które należy usunąć.

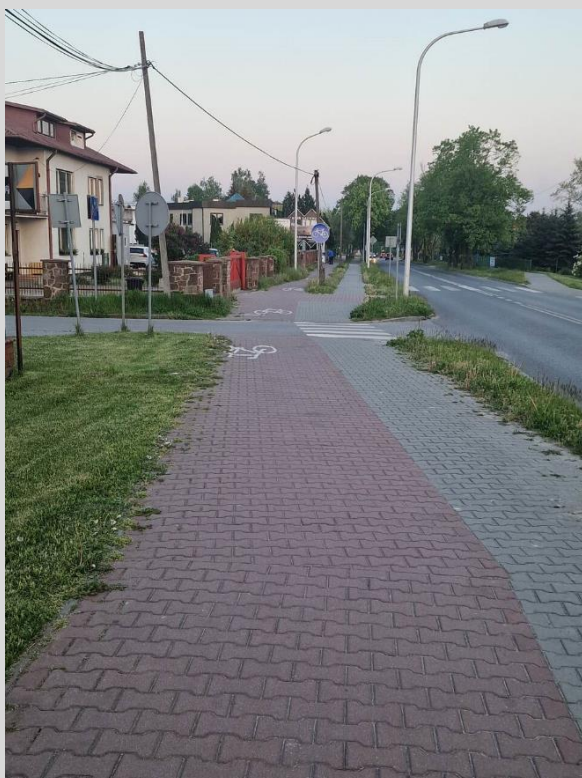
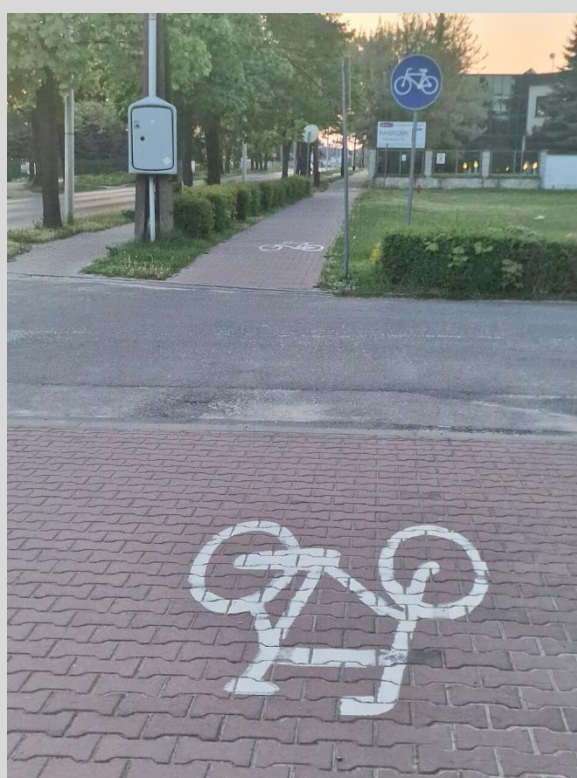
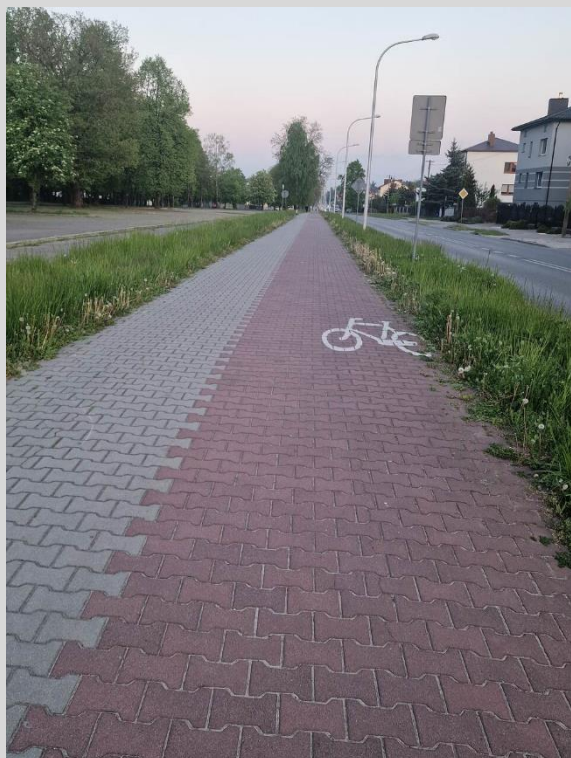
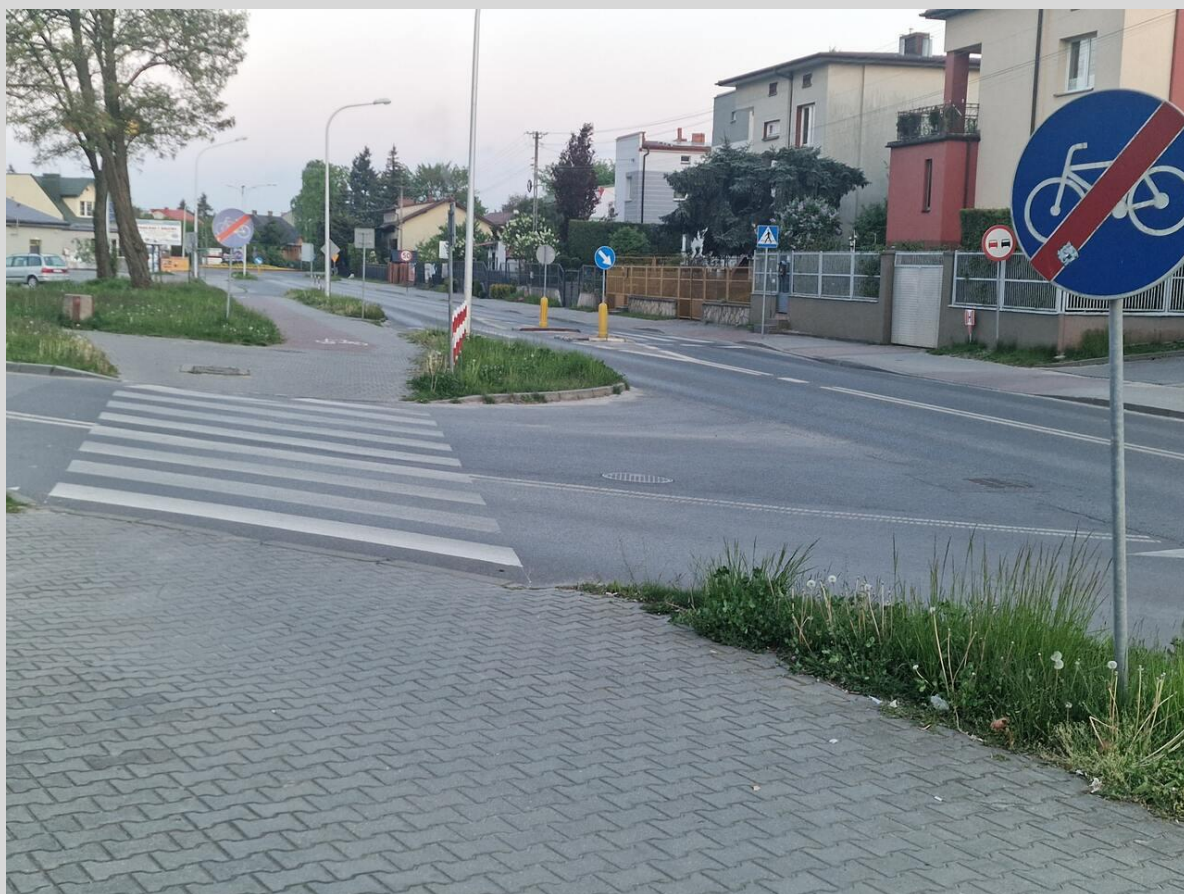
Niepełne oznakowanie pionowe i poziome w stanie dobrym. Brak przejazdów dla rowerów przez jezdnie.
