# ZAŁĄCZNIK NR 3

INWENTARYZACJA DRÓG ROWEROWYCH  
NA TERENIE MIASTA OSTROWCA ŚWIĘTOKRZYSKIEGO  
OPRACOWANA W RAMACH  
ROWEROWEGO PLANU DLA MIASTA  
OSTROWCA ŚWIĘTOKRZYSKIEGO

WRZESIEŃ 2023

Inwentaryzacja dróg rowerowych na terenie miasta Ostrowca Świętokrzyskiego została wykonana w dniach 11-14 maja 2023 roku w ramach opracowania *Rowerowego Planu dla Miasta Ostrowca Świętokrzyskiego*.

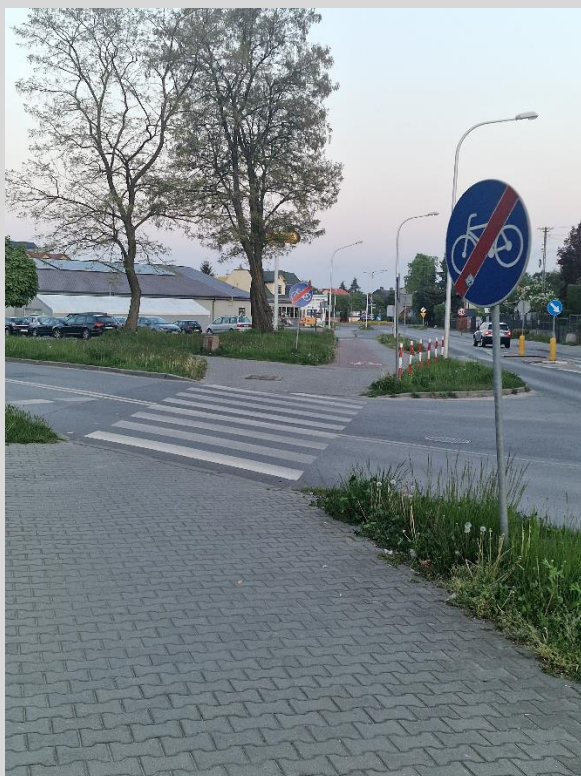
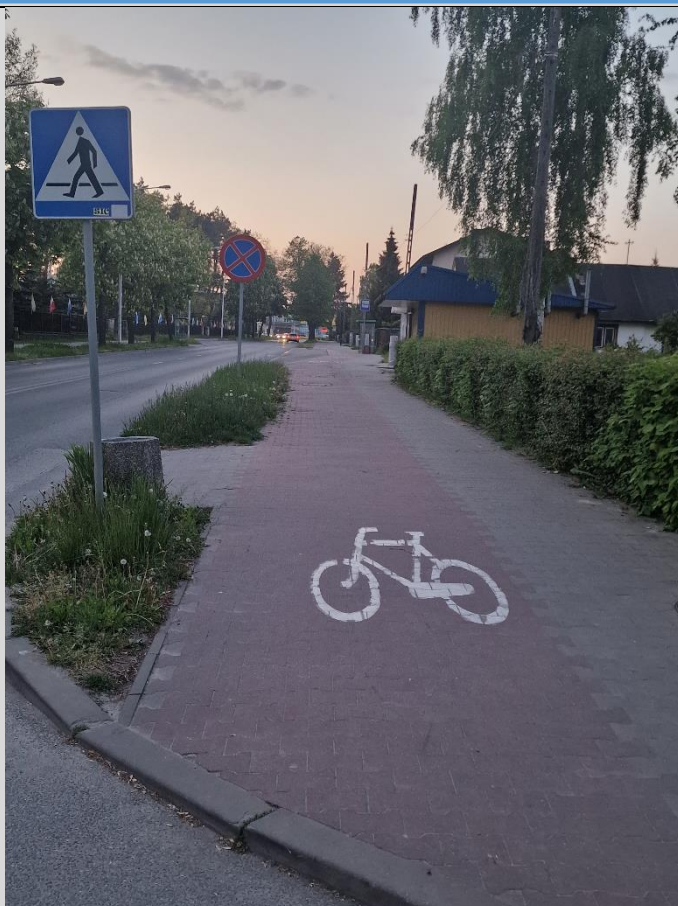
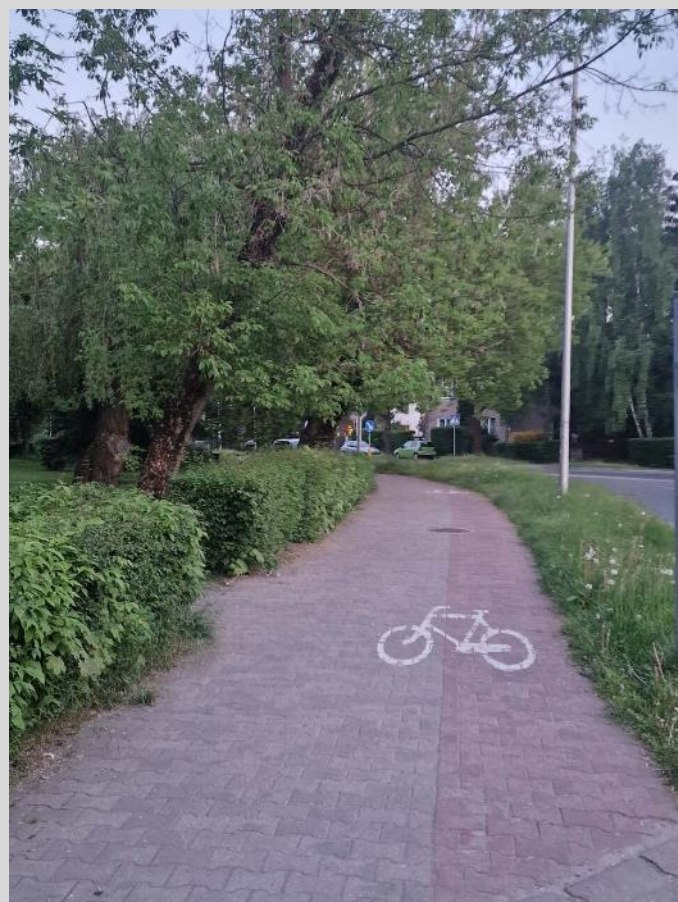
Niepełne oznakowanie pionowe i poziome w stanie dostatecznym. Brak przejazdów dla rowerów przez jezdnie.

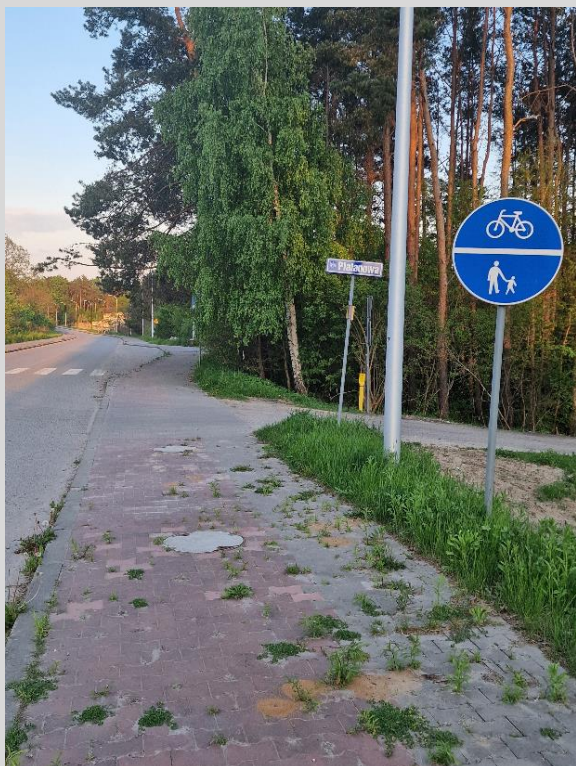
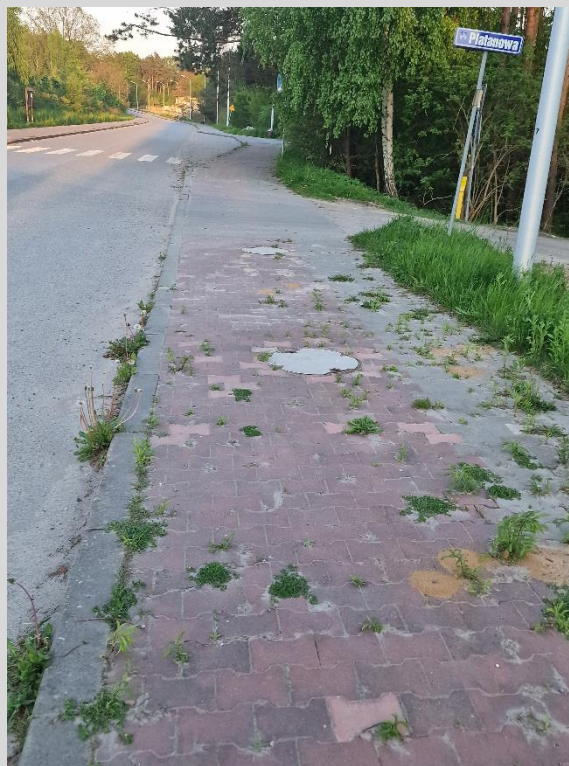
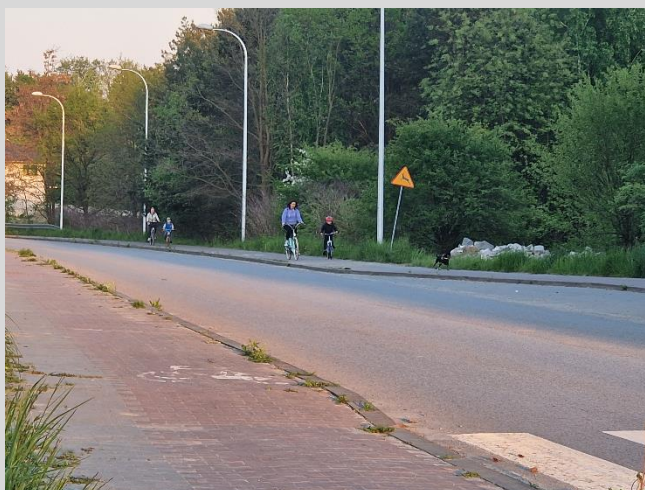
Należy monitorować stan nawierzchni i dokonywać bieżących remontów. Występują porosty trawy, które należy usunąć.

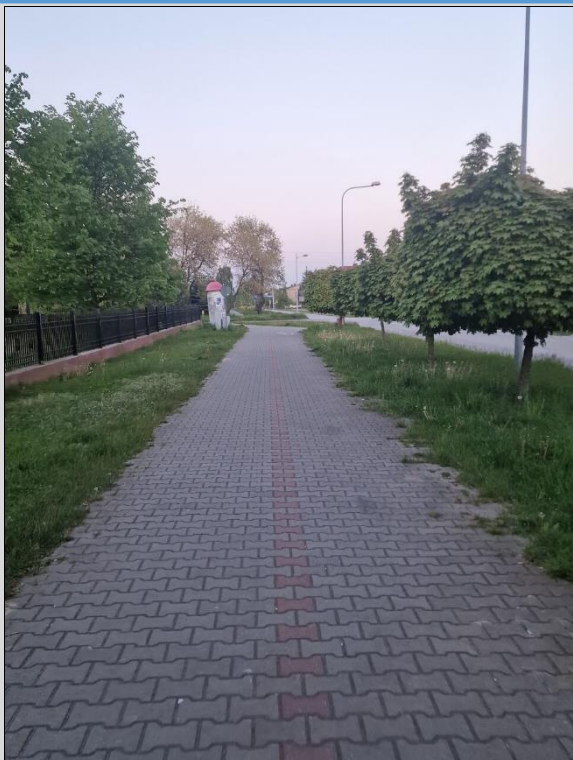
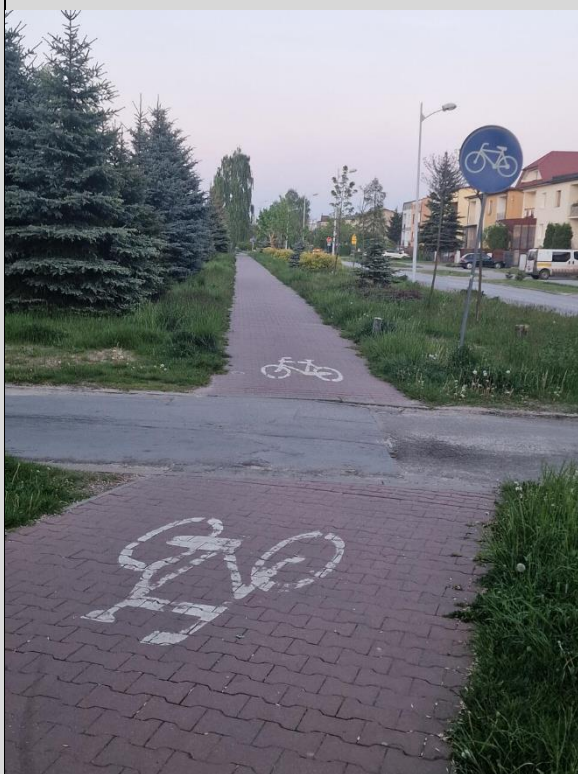
Należy monitorować stan nawierzchni i dokonywać bieżących remontów. Występują porosty trawy, które należy usunąć.

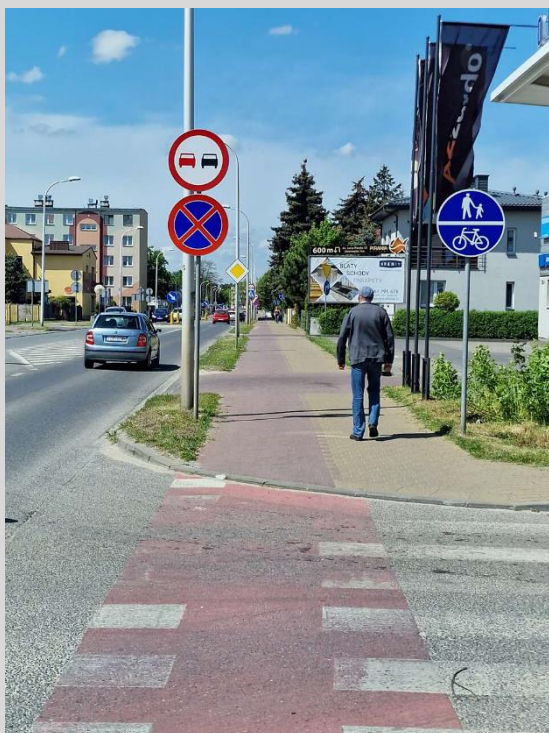
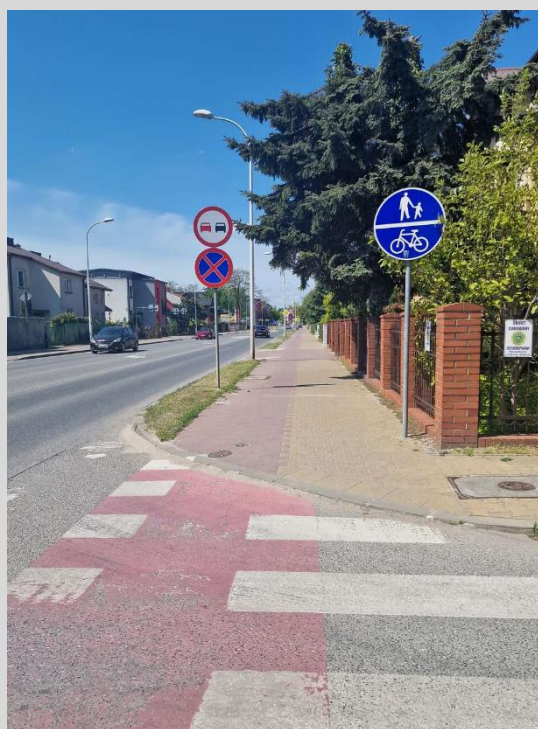
Wjazdy na posesję wykonane z kostki w innym odcieniu co może sugerować pierwszeństwo pojazdów wyjeżdżających z posesji.

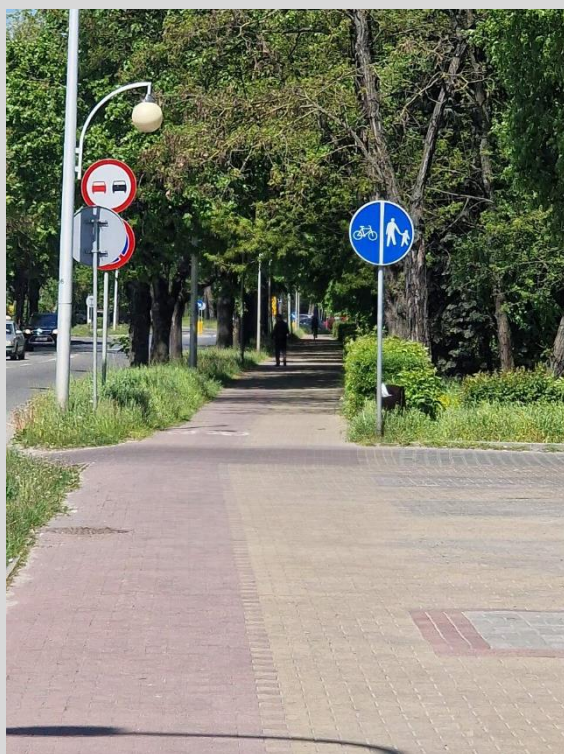
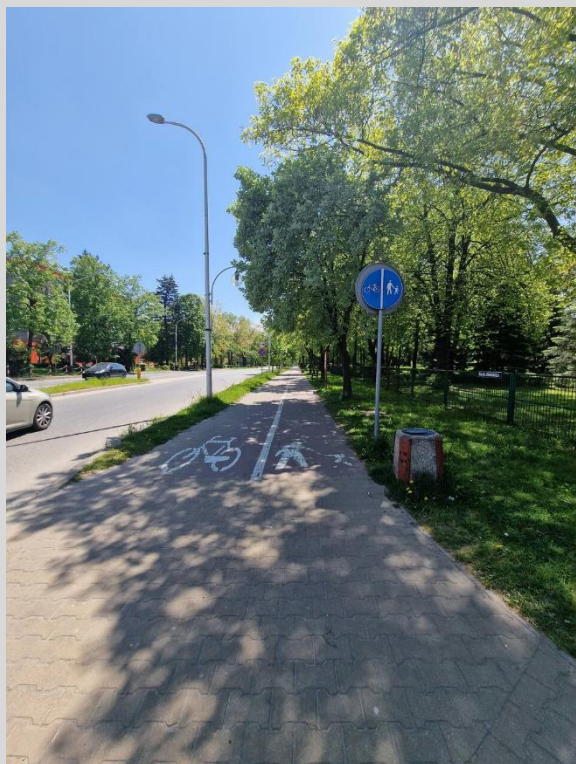
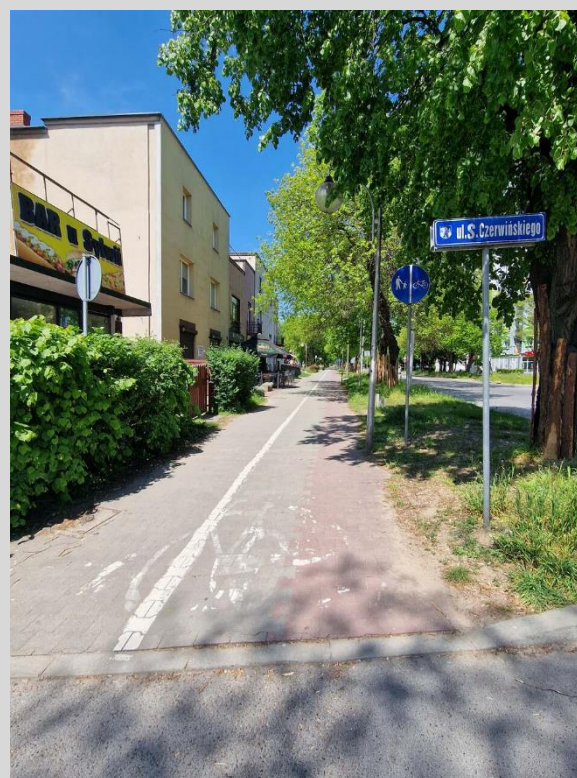
### 2.36 Lokalizacja 36: ul. Henryka Sienkiewicza (częściowo w remoncie)

Ciąg pieszo-rowerowy po obu stronach jezdni. Długość ok. 900 m (wskazana długość nie uwzględnia odcinka w remoncie). Ciąg rowerowy o szerokości od ok. 1,1 m do 2,1 m (zmienia się odcinkowo), ciąg pieszy o szerokości ok. 1,5 m. Występują odcinki o nawierzchni asfaltowej oraz z kostki betonowej. Ogólnie stan ciągu dobry, fragmenty w stanie dostatecznym. Oznakowanie pionowe w stanie dobrym, poziome w stanie dostatecznym - do poprawek, do weryfikacji.

Występują porosty trawy, które należy usunąć.

Należy monitorować stan nawierzchni i dokonywać bieżących remontów.

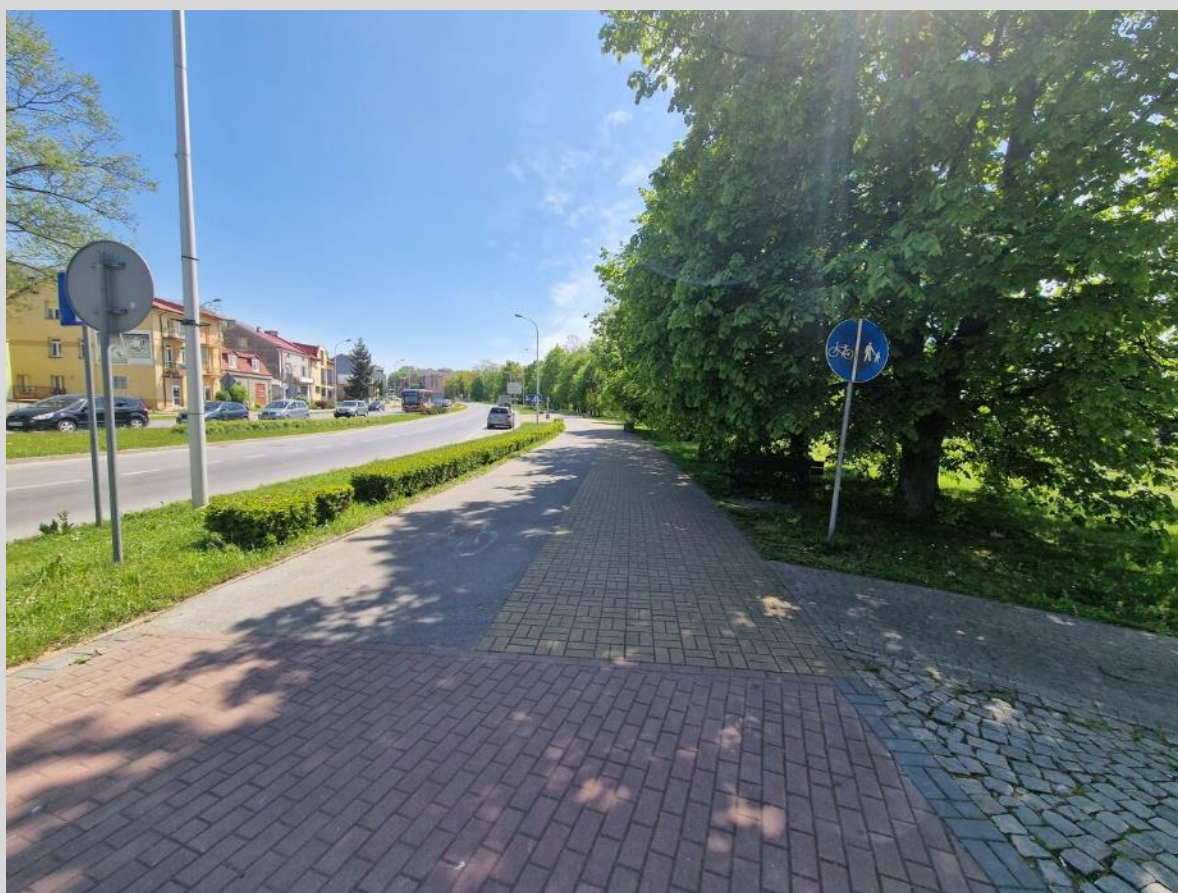
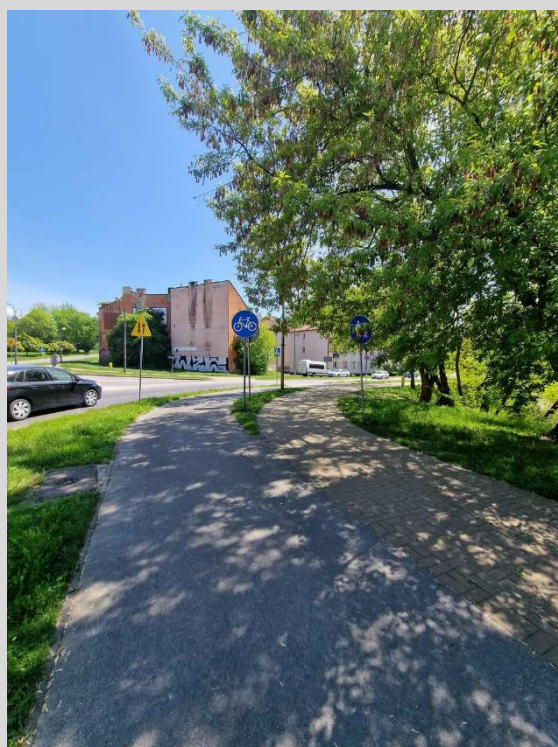
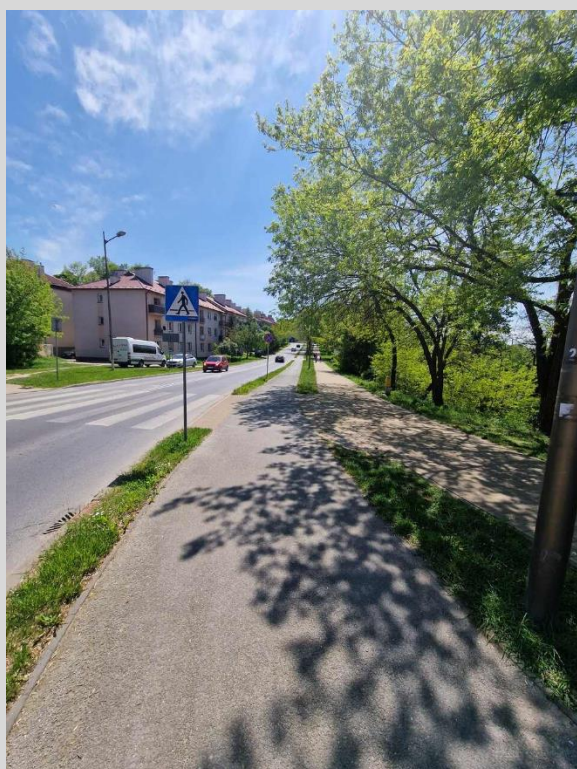
### 2.37 Lokalizacja 37: ul. Henryka Sienkiewicza przy parku, ul. Starokunowska do ul. Okólnej (przy parku)

Brak uwag i zaleceń.

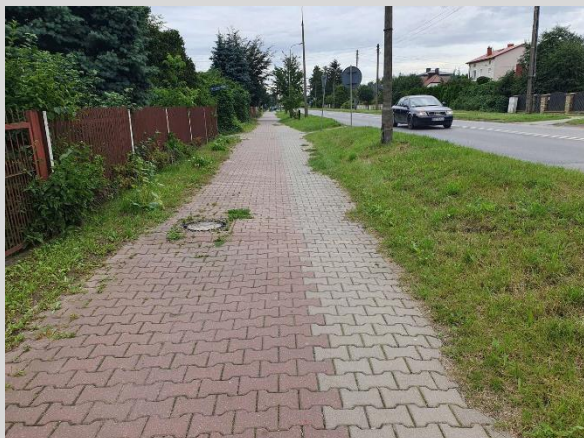
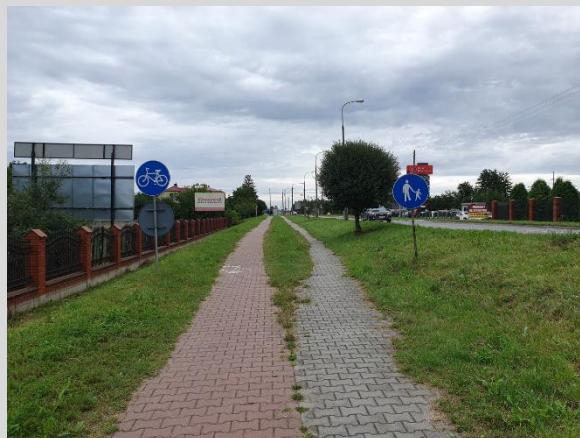
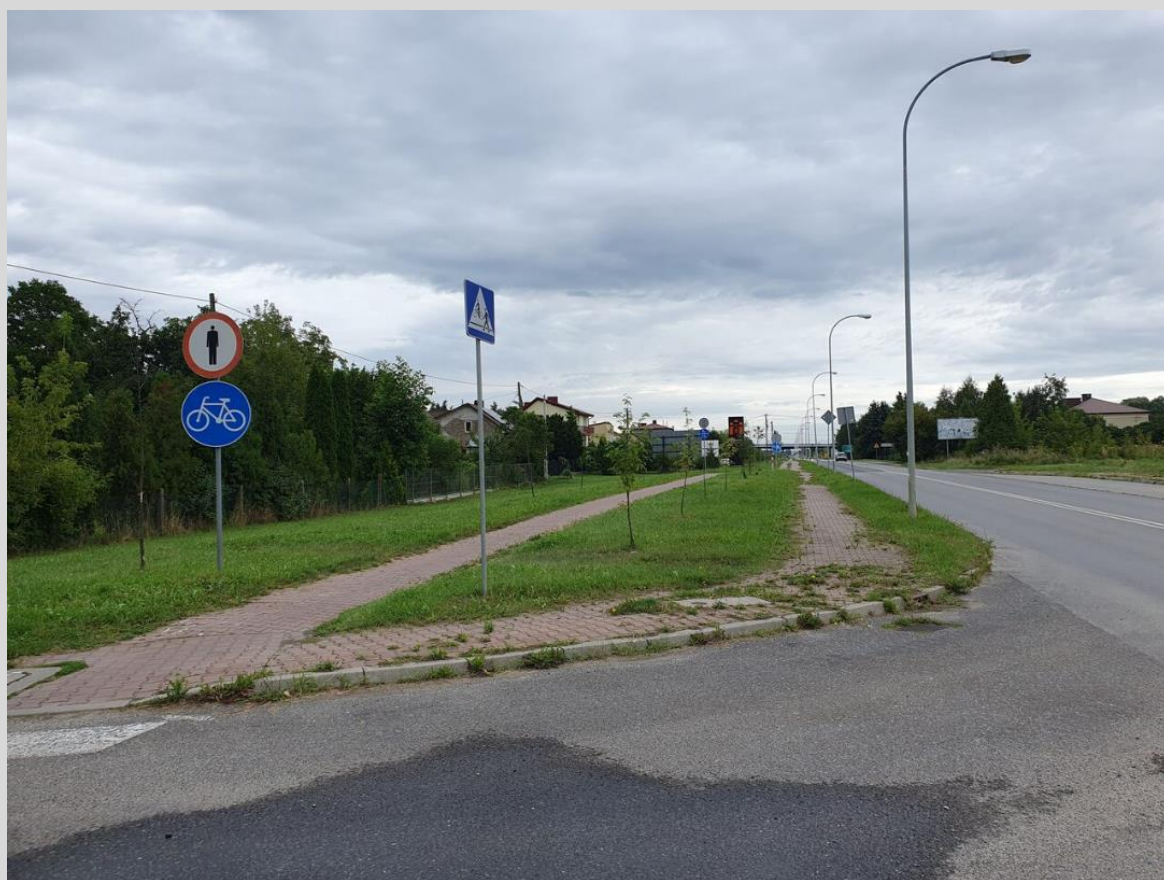
### 2.38 Lokalizacja 38: ul. Zygmuntówka od skrzyżowania z ul. Opatowską do granic miasta

Oznakowanie pionowe i poziome w stanie dostatecznym do weryfikacji.

Należy monitorować stan nawierzchni i dokonywać bieżących remontów (nierówności). Występują porosty trawy, które należy usunąć.

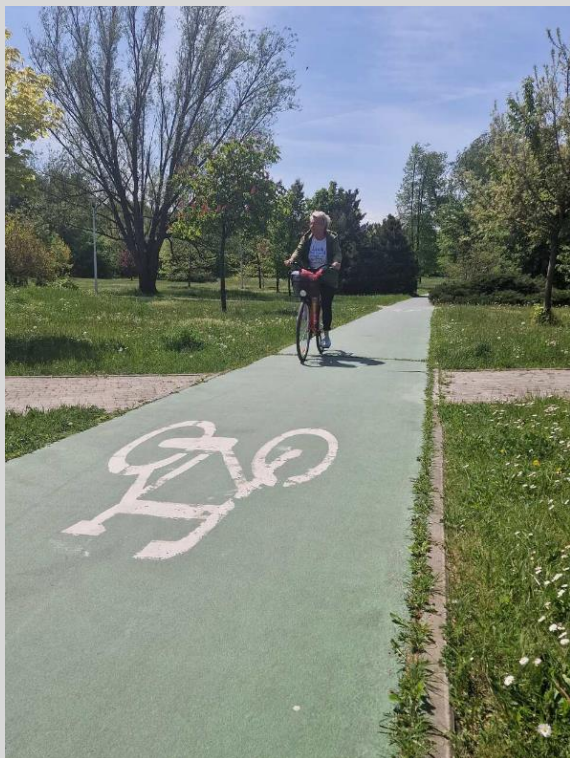
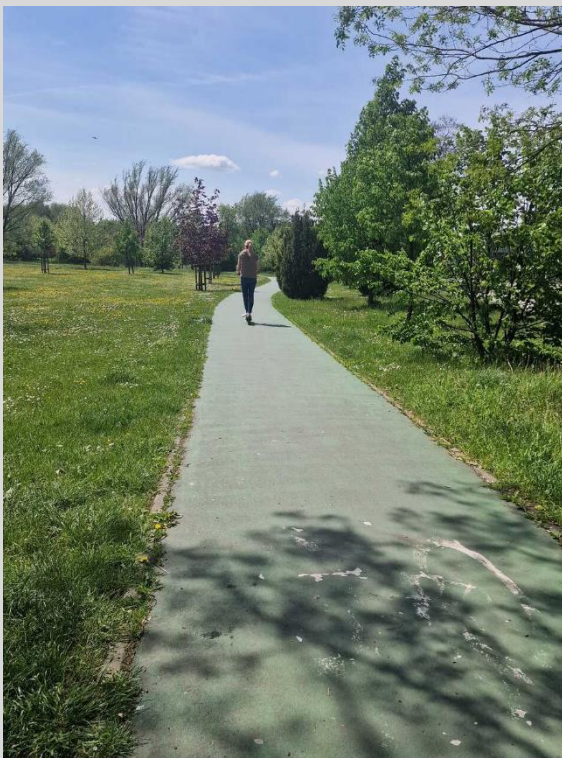
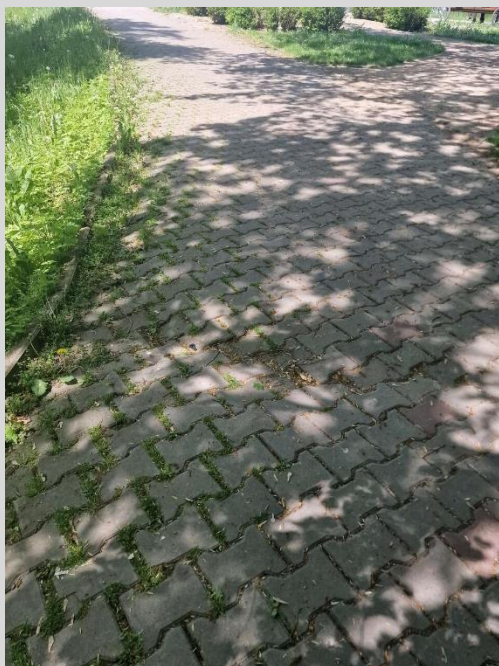
### 2.39 Lokalizacja 39: Park Miejski im. Marszałka Józefa Piłsudskiego

Występują drobne uszkodzenia nawierzchni. Do poprawy oznakowanie poziome.
