Remont kładki przy Alei 3-go Maja w Ostrowcu Swietokrzyskim
Rys.3. Rysunek ogolny remontu kładki.

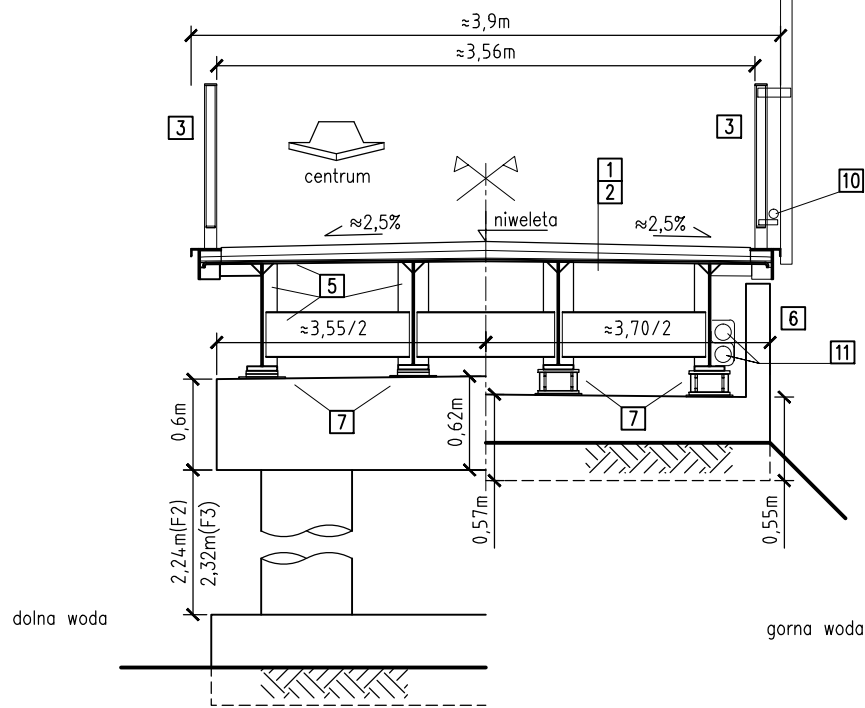
Przekroj poprzeczny istniejacego obiektu z widokiem na podpore, 1:50

B-B, z widokiem na podpore F3 C-C, z widokiem na podpore P4

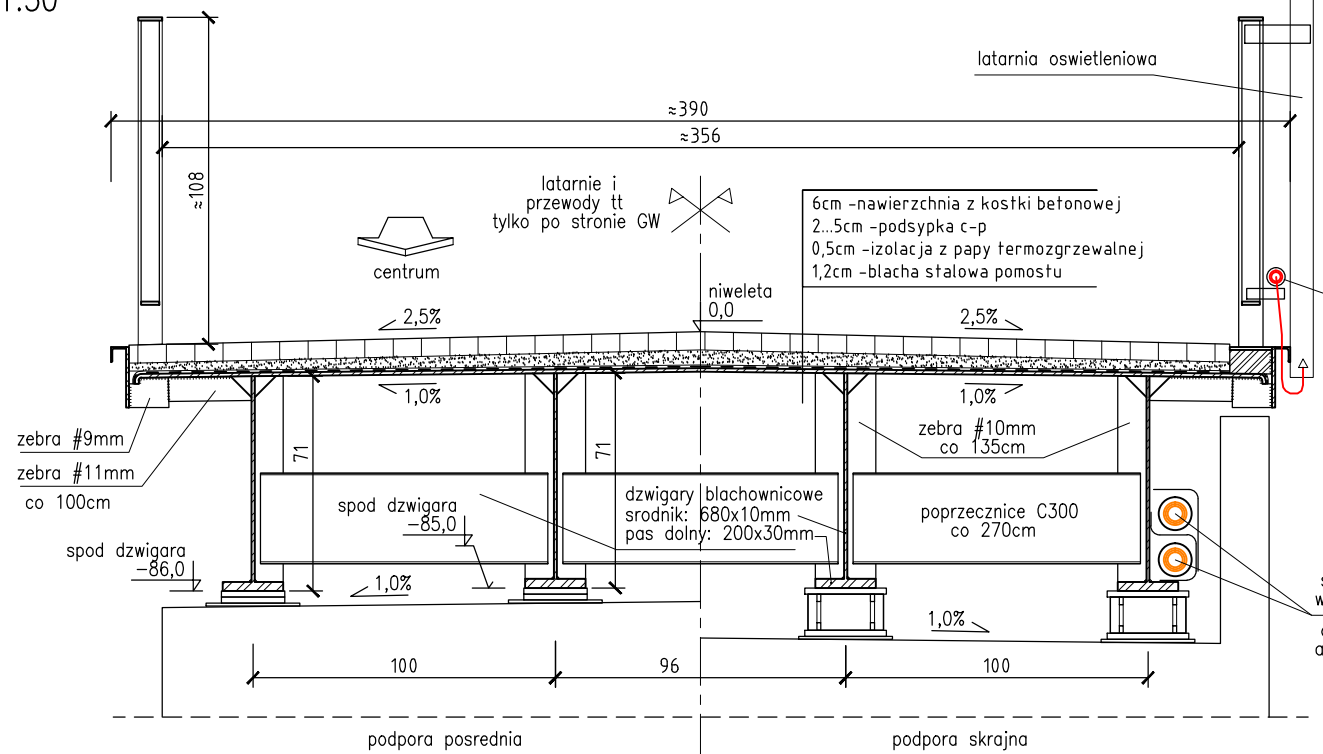
Przekroj poprzeczny istniejacego obiektu z podparciem na podporach, 1:50

przewod zasilajacy latarnie w stalowej rurze oslonowej Dn40

siec teletechniczna w rurach oslonowych do odsuniecia na czas remontu powlok antykorozyjnych konstrukcji stalowej
